**TRIBUNALE ORDINARIO DI FORLÌ**

**89/2024**

**RELAZIONE TECNICA ESTIMATIVA**

**02.01) IMMOBILI RISULTANTI DAL PIGNORAMENTO - IDENTIFICAZIONE - PIENA PROPRIETA' HOTEL FABBRI'S, DEPENDANCE E PISCINA**  
relativamente a:

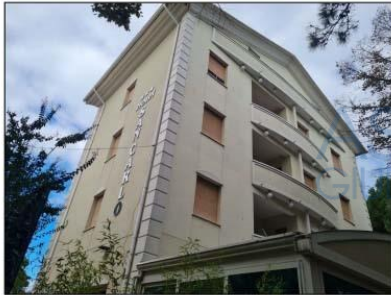
FOTO 04 - HOTEL SAN CARLO

Hotel Xxx xxxxx distribuito su 5 piani fuori terra, con servizi staccati, piscina e terreno di pertinenza di mq 1066.

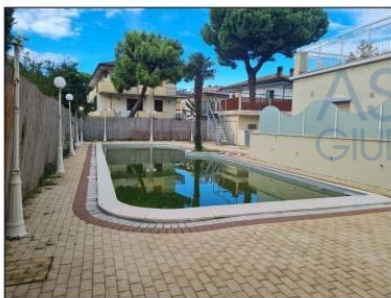
FOTO 37 - PISCINA

L'area esterna si suddivide in 2 porzioni separate sia come quota altimetrica che come manufatti di recinzione: quella più alta occupata principalmente dalla piscina è destinata alla clientela dell'albergo e si trova ad una quota complanare con i percorsi pedonali in uscita dall'albergo e quella più bassa è carrabile e direttamente accessibile da viale dei Pini per il carico e scarico dei mezzi di servizio dell'albergo e dei servizi staccati (centrale termica, lavanderia e dispensa con le celle frigorifere).

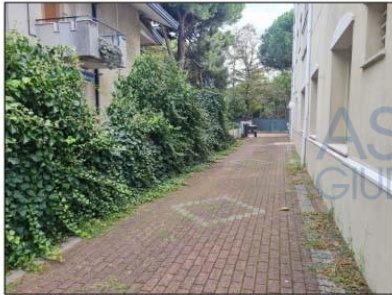
FOTO 40 - CORTILE ESTERNO

I vani a servizio del personale come la centrale termica, la lavanderia, la dispensa con le celle frigorifere e i diversi depositi, si trovano nel cortile esterno sul confine retrostante e sono liberamente raggiungibili dai mezzi carrabili e dal personale dell'albergo.

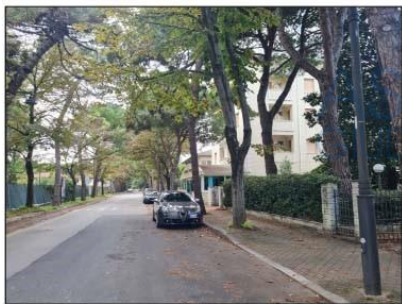
FOTO 01 - VIALE DEI PINI

Tale dominante presenza di importanti alberature lungo il famoso viale dei Pini, se da un lato fornisce un gradevole impatto estetico, espone le strutture presenti sulla strada al rischio di crollo delle vecchie alberature ormai molto inclinate.

Infatti i pini esistenti presentano oggi un andamento molto inclinato che si è adattato negli anni a causa della presenza di fabbricati molto vicini alla strada, del costante aumento di superfici impermeabili e degli interventi di manutenzione e potatura non adeguati.

Tale particolarità espone la veranda dell'albergo costruita in confine con la viabilità e parte della struttura principale al rischio di coinvolgimento nell'eventuale crollo delle alberature della strada.

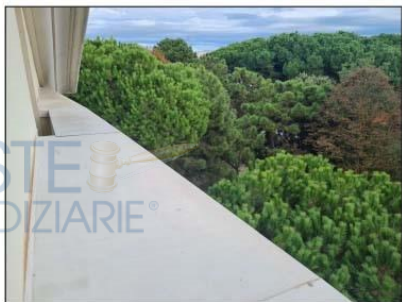
FOTO 13 - VISTA DAL SOTTOTETTO

Le problematiche emerse di umidità, ristagni di acqua e infiltrazioni che sono state sollevate durante il primo sopralluogo dall'attuale gestore, sono riferite alla copertura della veranda d'ingresso, alla copertura della struttura multipiano, al sistema di raccolta dell'acqua piovana nell'ultimo piano e al piano interrato.

Trattandosi di struttura del 1965, le operazioni di pulizia e manutenzione ordinaria devono essere rigorosamente effettuate ogni anno e pertanto la struttura oggi, ad esclusione delle operazioni di pulizia e manutenzione ordinaria annuali, si trova in condizioni di efficienza ed immediato utilizzo.

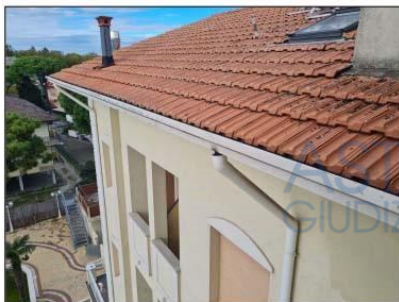
FOTO 14 - VISTA DELLA COPERTURA

Da un esame visivo le problematiche rilevate sono connesse ad un'impermeabilizzazione inadeguata delle coperture interessate e dalla mancata pulizia e/o manutenzione ordinaria del sistema di raccolta dell'acqua piovana, compreso il ristagno di acqua piovana nel piano interrato causato da un evento piovoso consistente a settembre/ottobre 2024.

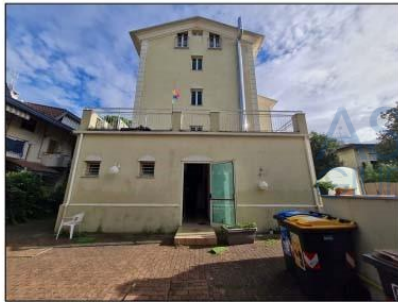
FOTO 07 - PROSTETTO RETROSTANTE

La sagoma della struttura principale si sviluppa su 5 piani fuori terra e 1 piano interrato.

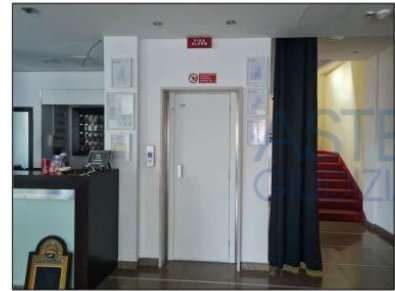
FOTO 21 - ASCENSORE E SCALA

A differenza delle aree verandate dell'ingresso e la sala da pranzo arredata con mobili, tendaggi e pannelli decorativi di controsoffitto di colore rosso *bordeau*, i vani distributivi di scale, ascensore e disimpegni hanno conservato la conformazione architettonica originale e la scelta delle finiture si è limitata ad un intervento sul colore o sul rivestimento: il parapetto è in ferro con elementi verticali alternati ad elementi decorativi di colore bianco, il corrimano è in legno scuro e la scala è rivestita con tessuto "moquettes" di colore rosso su tutto il suo sviluppo di pedate, alzate e battiscopa laterali.

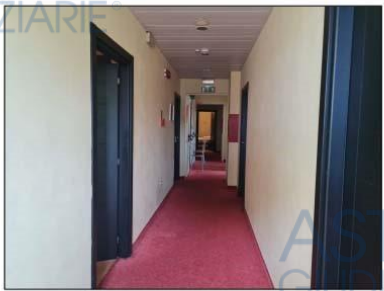
FOTO 64 - DISIMPEGNO CAMERE

Anche i disimpegni delle camere sono rivestiti da tessuto “moquettes” rosso ed inoltre le porte delle camere sono state recentemente rinnovate con pannelli in legno tamburato di colore scuro, finitura liscia e cornici lineari e geometriche.

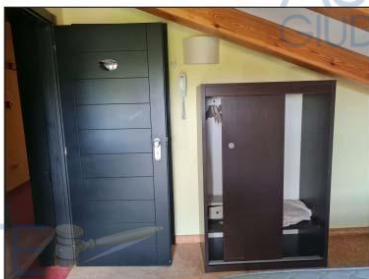
FOTO 73 - CAMERA SOTTOTETTO

Pertanto, a differenza dei piani inferiori, negli anni '90 le camere del piano sottotetto sono state oggetto di ristrutturazione con diversi interventi invasivi su tutte le componenti edilizie e di arredo: soffitti inclinati con travi in legno a vista, infissi in alluminio a taglio termico, bagni con rivestimenti in gres effetto marmo con cabine doccia moderne e funzionali, porte d'accesso alle camere in legno con riquadri a dogatura e sistemazioni di arredo delle camere secondo un disegno unitario.

Come le camere dei piani inferiori, anche le camere del sottotetto presentano materiali, finiture e colorazioni che nell'insieme offrono un'ambiente armonioso sia nei colori che nei complementi d'arredo; carta da parati rigata su due gradazioni di color salmone, testata del letto in tessuto intelaiato integrata alla parete, tendaggi colore ocra e mobilio in legno scuro tipo "wengè".

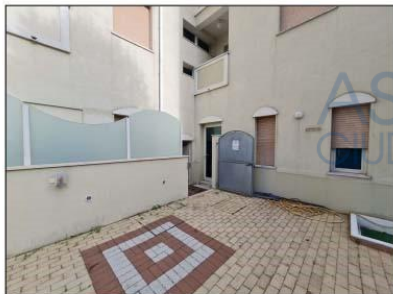
FOTO 34 - PAVIMENTO ESTERNO

Complessivamente la sistemazione dell'area esterna si presenta di gusto moderno e

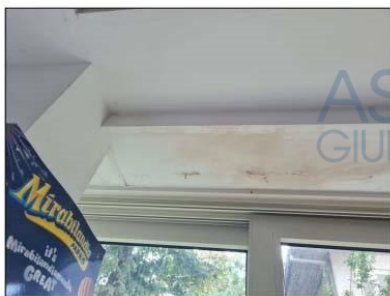
FOTO 97 - INFILTRAZIONE CONTROS.

Inoltre nonostante un discreto livello di conservazione della struttura, sono presenti diverse aree problematiche interessate da umidità, ristagni ed infiltrazioni; fra queste i soffitti ammalorati nella veranda d'ingresso, un'infiltrazione dalla copertura in corrispondenza dell'incrocio fra i due corpi di fabbrica ed un copioso ristagno di acqua piovana nel piano interrato.

Le aree ammalorate del controsoffitto della veranda sono causate da una non idonea impermeabilizzazione della copertura con interessamento delle apparecchiature d'illuminazione integrate nel controsoffitto.

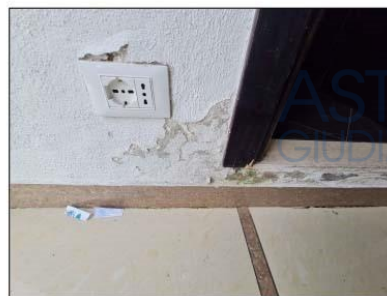
FOTO 99 - UMIDITA' DA RISALITA

Sempre durante il primo sopralluogo che è stato effettuato ad ottobre 2024 dopo un intenso periodo di pioggia, è stato rilevato un ristagno anomalo di acqua piovana su tutto il piano interrato per un'altezza di circa cm.30; tale fenomeno è riconducibile all'eccezionalità dell'evento climatico e ad un mal funzionamento delle fognature pubbliche cittadine in tali circostanze.

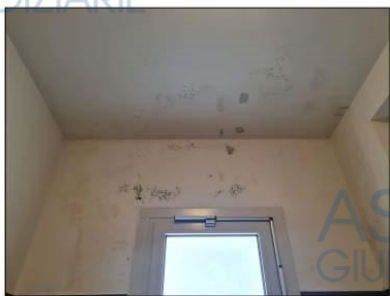
FOTO 100 - INFILTRAZIONI E MUFFE

Anche l'infiltrazione in corrispondenza delle camere dell'ultimo piano dipende da una non adeguata impermeabilizzazione della copertura e da una carente manutenzione del sistema di raccolta dell'acqua piovana.

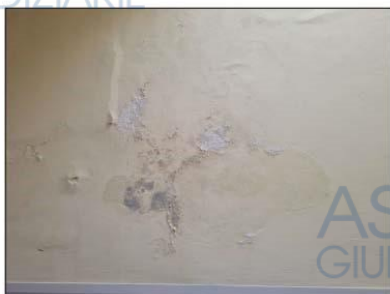
FOTO 103 - INFILTRAZIONI

In ultimo, per meglio inquadrare le problematiche di degrado ed usura della struttura, si segnalano alcune fessurazioni per mancanza di giunti di dilatazione, lieve assestamento strutturale negli elementi edilizi, fessurazioni e piccoli distaccamenti delle soglie in marmo e piccole deformazioni dei pluviali in ferro o pvc.

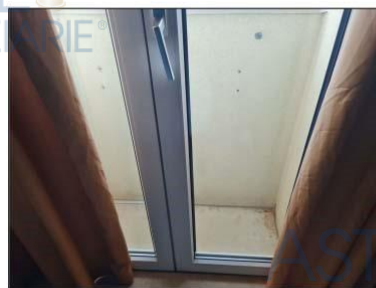
FOTO 81 - FINESTRA CAMERA

A piano terra e piano sottotetto i restanti infissi sono in alluminio bianco a taglio termico e vetrocamera mentre ai piani delle camere (primo, secondo e terzo) gli infissi sono ancora in legno di

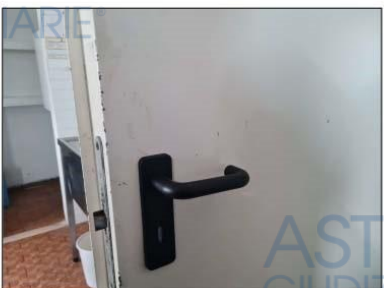
FOTO 86 - PORTA ANTINCENDIO

Le porte tagliafuoco sono in ferro con il relativo maniglione "antipanico".

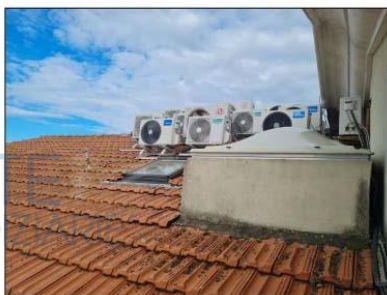
FOTO 56 - CONDIZIONATORI ESTERNI

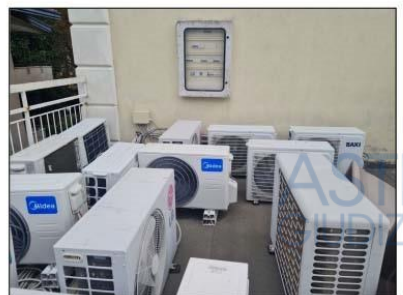
FOTO 57 - MACCHINE CONDIZIONATOR

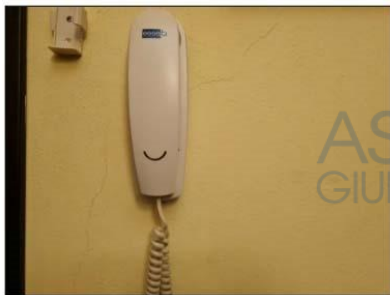
FOTO 58 - CITOFONO CAMERE

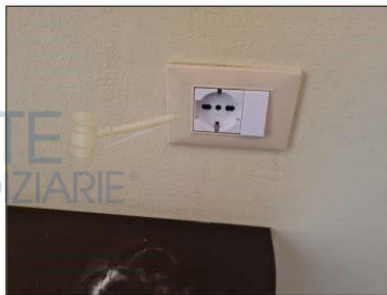
FOTO 59 - IMPIANTO ELETTRICO

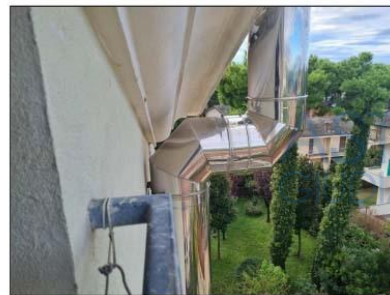
FOTO 60 - CANNA FUMARIA CUCINA

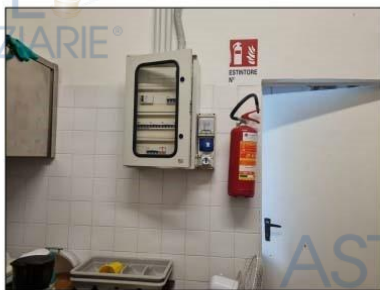
FOTO 61 - IMPIANTO ANTINCENDIO

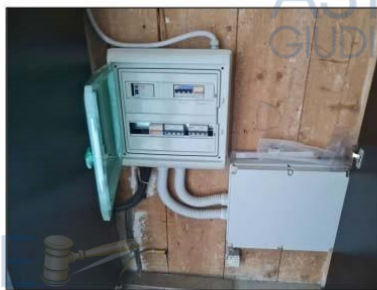
FOTO 62 - QUADRO ELETTRICO

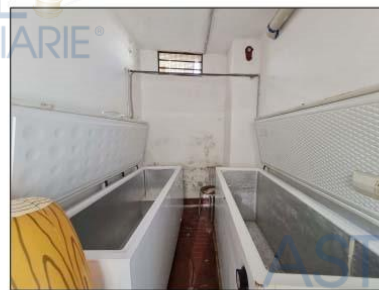
FOTO 63 - CELLE FRIGORIFERE
