TRIBUNALE ORDINARIO DI FORLÌ

Esecuzione Immobiliare

91/2024

RELAZIONE TECNICA ESTIMATIVA

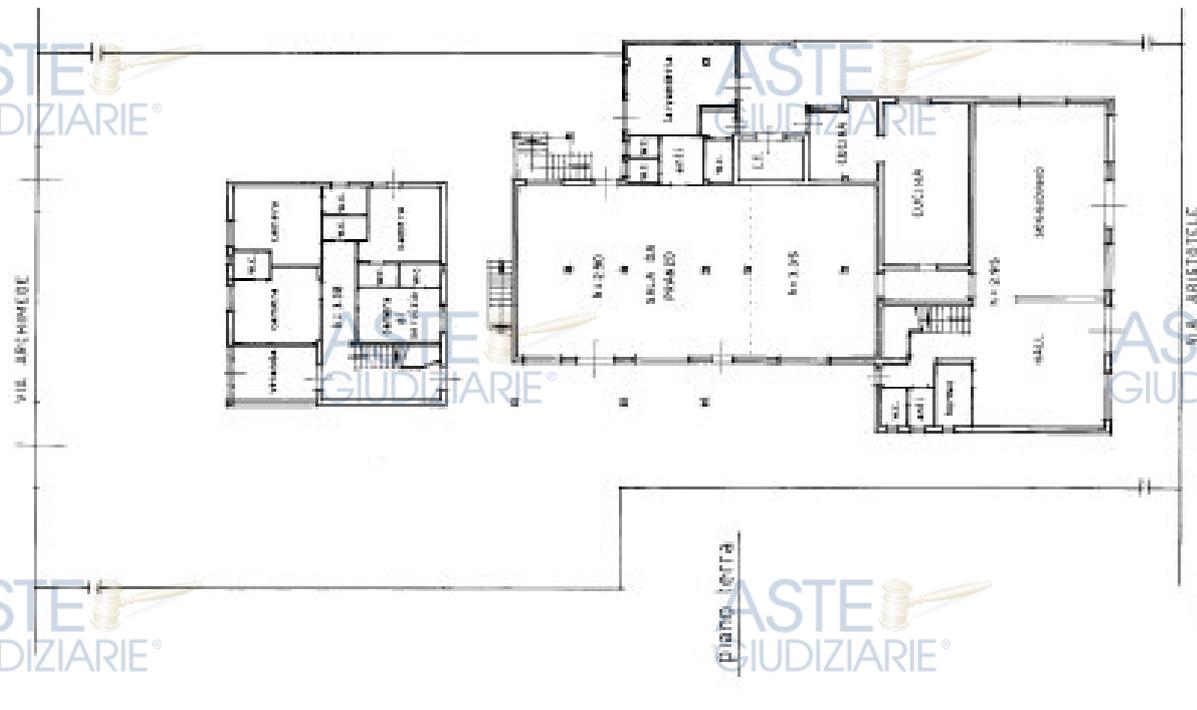
PLANIMETRIA GENERALE

Il compendio immobiliare, oggetto di pignoramento, è formato dall'Hotel XXXXXXXX con la piscina e dalla dependance, rispettivamente distribuiti su n.5 e n.4 piani.

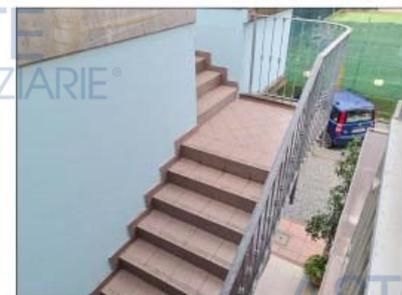
FOTO 30 - SCALA PISCINA

Anche l'area della piscina che si sviluppa completamente a piano primo sulla copertura della sala da pranzo è raggiungibile unicamente attraverso una scala esterna e risulta completamente non accessibile ad utenti con ridotta capacità motoria.

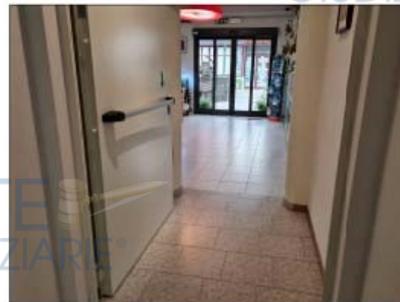
FOTO 50 - PORTA ANTINCENDIOI

Le porte tagliafuoco presenti su tutti i disimpegni sono in ferro con il relativo maniglione "antipánico" per le vie di fuga anti incendio.

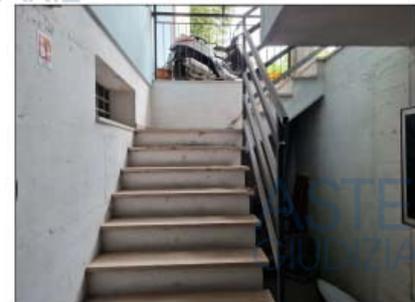
FOTO 51 - SCALA ESTERNA

In generale inoltre nell'area della dependance e della piscina sono presenti alcune fessurazioni per mancanza di giunti di dilatazione e lieve assestamento strutturale negli elementi della scala esterna, nelle soglie in marmo di alcune porte e in alcune porzioni di muratura in corrispondenza nell'attacco a terra.

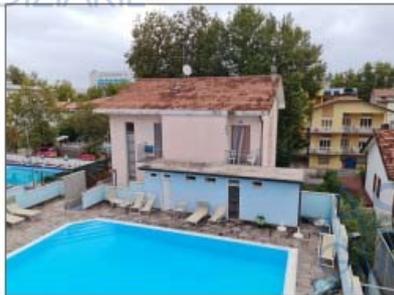
FOTO 94 - COPERTURA DEPENDANCE

Nella dependance si rilevano invece diverse aree ammalorate esterne con macchie nerastre sia nella copertura che nei plafoni dei balconi e del cornicione ed anche se all'interno delle camere non sono presenti infiltrazioni dalla copertura in quanto sono presenti vani ripostiglio nel sottotetto, le componenti edilizie della copertura risalgono all'epoca della costruzione (1960) per cui necessitano sicuramente di un intervento di manutenzione straordinaria con sostituzione del manto di copertura, nuova coibentazione,

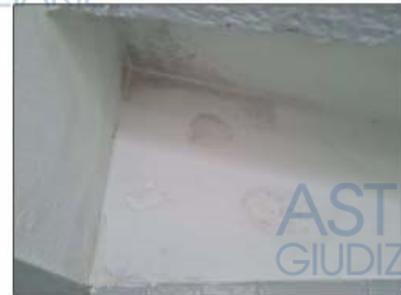
Nell'hotel le uniche problematiche rilevate sono riferite a piccole infiltrazioni e aree ammalorate da condensa nei soffitti delle camere del sottotetto e fessurazioni nei vetri dei lucernai dei bagni delle stesse camere causate dagli sbalzi termici sul vetro.

FOTO 96 - INFILTRAZIONE COPERTURA
SOTTOTETTO HOTEL

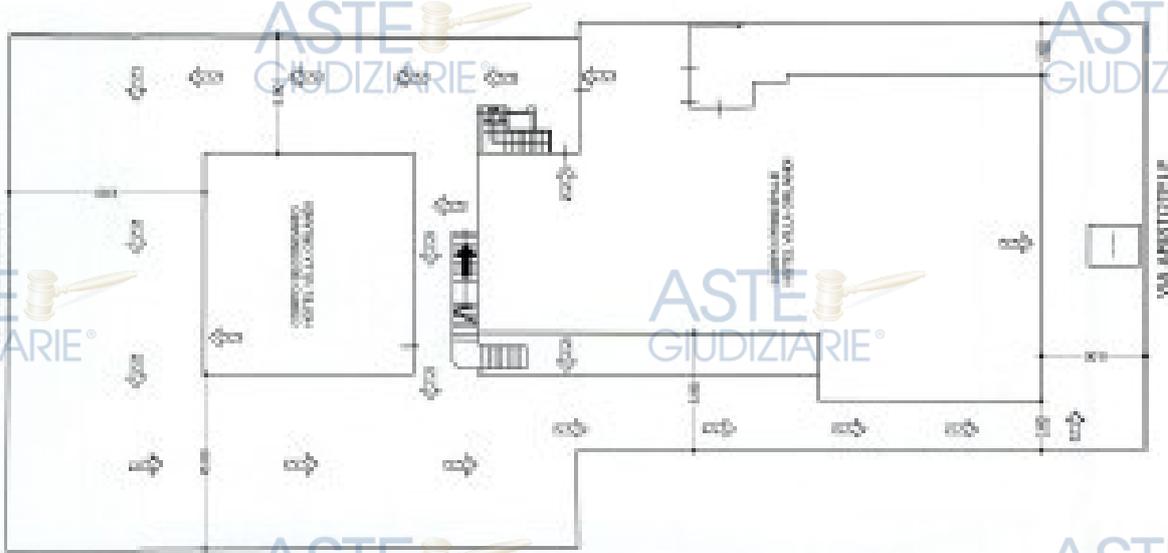
Oggi il C.P.I. (certificato di prevenzione antincendio) risulta scaduto.

PLANIMETRIA CON VIE DI FUGA ANTINCENDIO

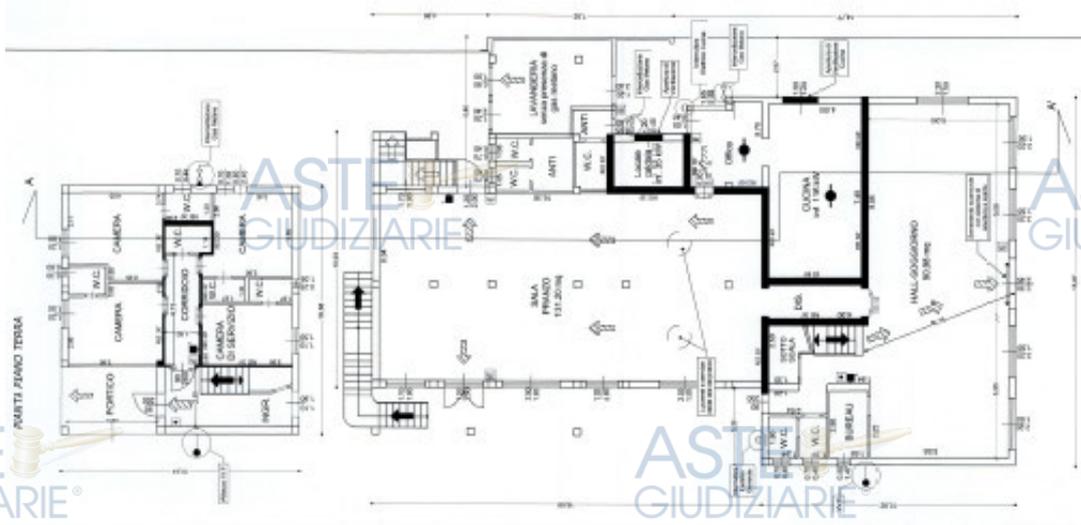
ANTINCENDIO – PIANO TERRA

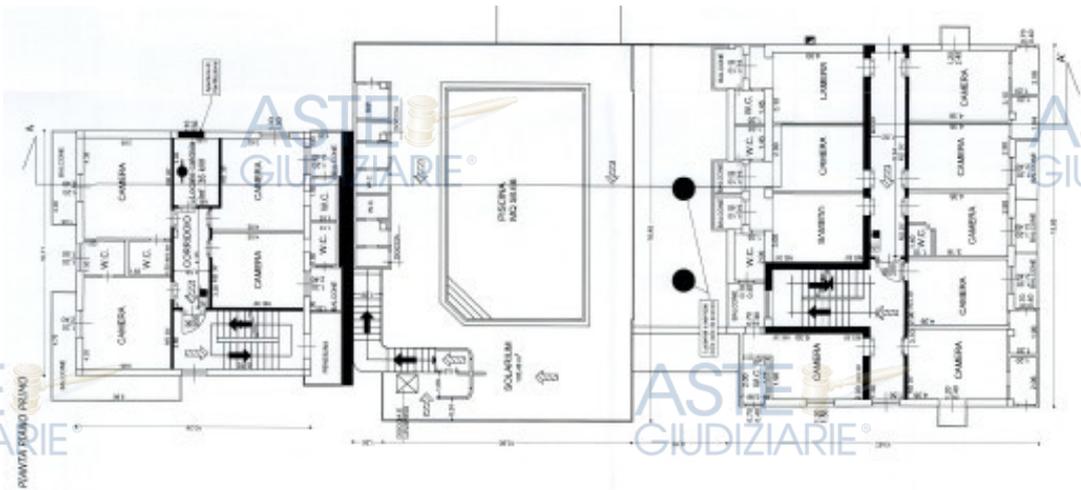
ANTINCENDIO – PIANO PRIMO

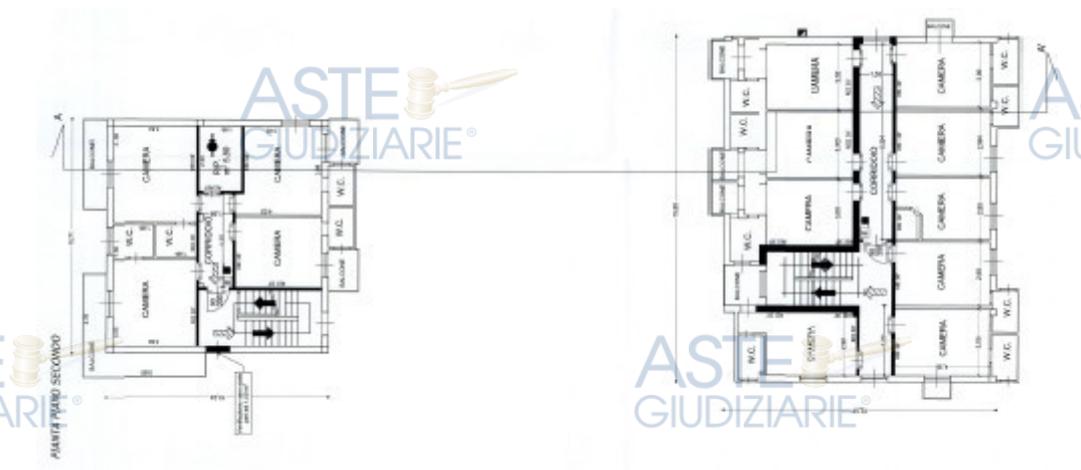
ANTINCENDIO – PIANO SECONDO

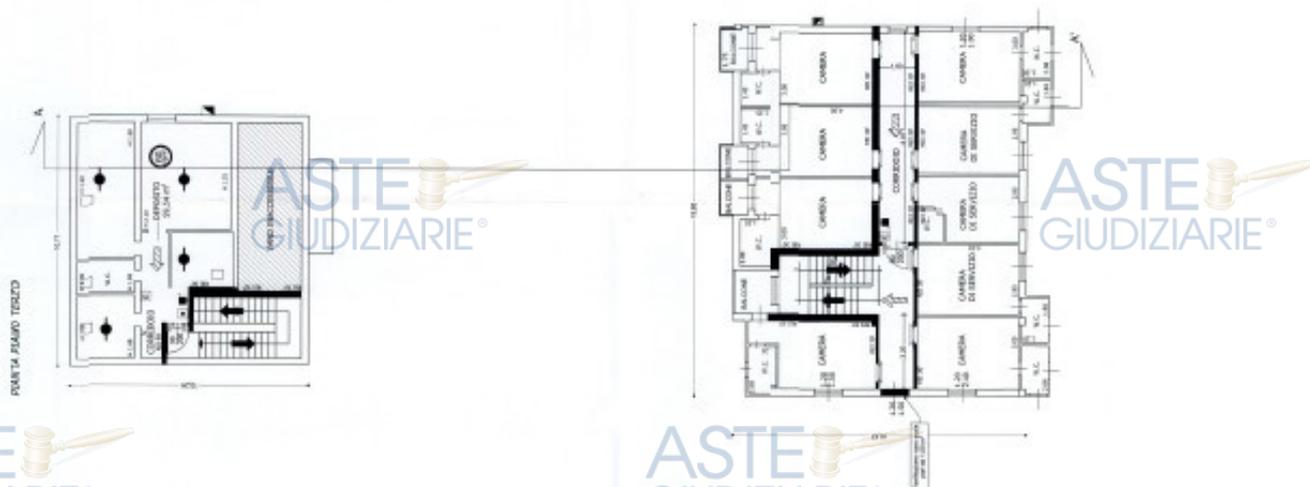
ANTINCENDIO – PIANO SOTTOTETTO
