## **TRIBUNALE di FORLI'**

**Esecuzione Immobiliare n° 95\2025 (Cartabia)**

**RELAZIONE TECNICO ESTIMATIVA**

**Appartamento al piano primo con autorimessa al piano terra**

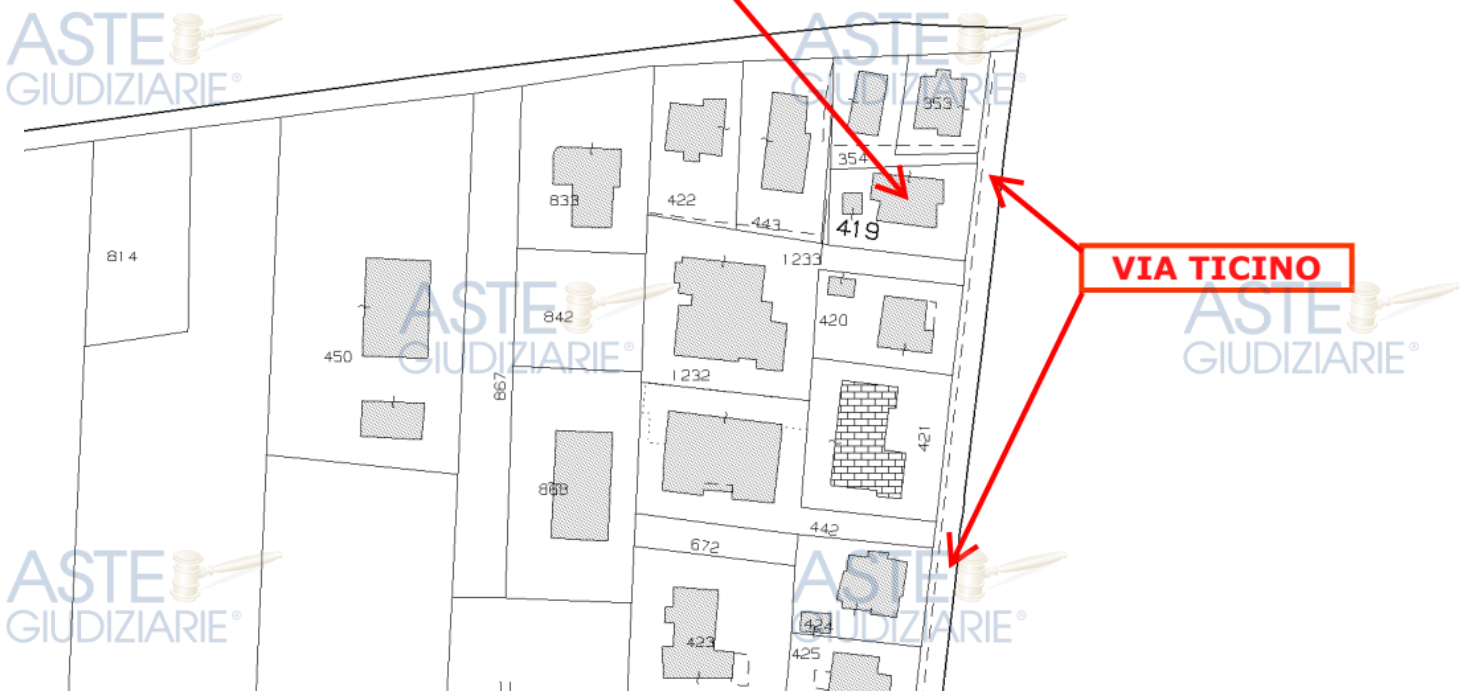
### Planimetria catastale rappresentativa

**FABBRICATO CONDOMINIALE  
CON CORPO STACCATO - PC 419**

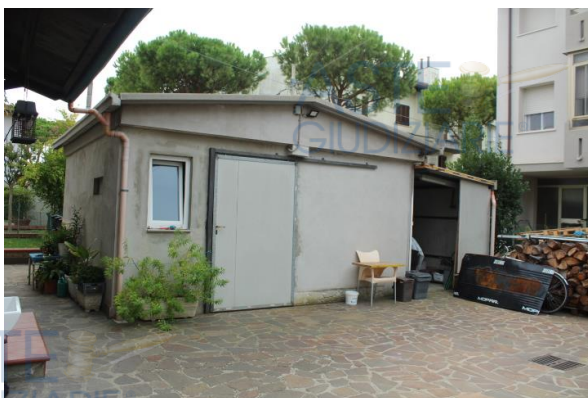
La planimetria catastale dell'appartamento sub. 7 è aggiornata rispetto allo stato dei luoghi, mentre quella dell'autorimessa sub. 5 non risulta aggiornata in quanto in loco, il portone di accesso è stato chiuso con muratura.

**CORPO STACCATO OVE POSTA L'AUTORIMESSA (con  
portone di accesso eliminato, sostituito da  
muratura) MANUFATTO ABUSIVO DA DEMOLIRE A  
DESTRA e BCC SUB 4 A SINISTRA**

Visto quanto sopra attestato dall'Esperto, **non necessita quantificare costi in deduzione dal valore di stima dell'immobile, per la redazione di nuove planimetrie catastali**, anche in considerazione del fatto che **l'acquirente dovrà procedere ad installare il portone all'autorimessa, come risultava in origine ed a costruire la muratura interna a delimitazione con l'altra autorimessa.**

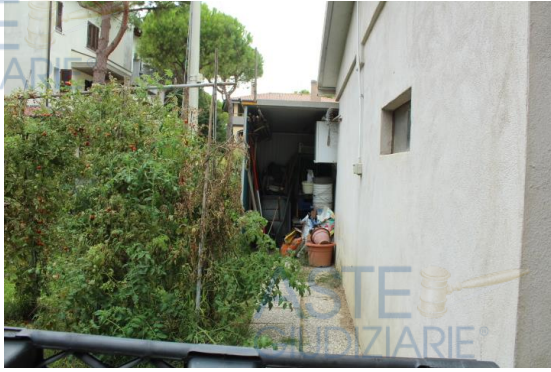
**RETRO CORPO STACCATO -LATO SUD- ED IN FONDO IL MANUFATTO ABUSIVO DA DEMOLIRE**

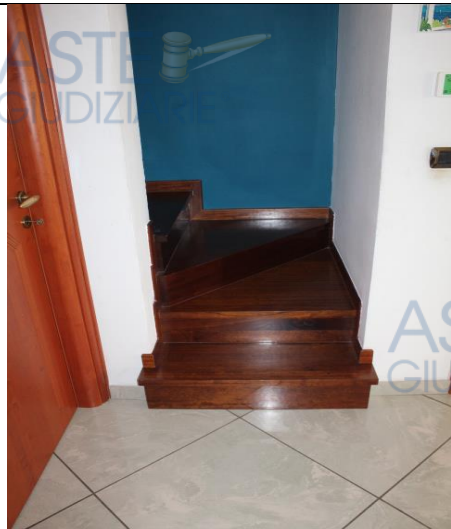
**DAL DISIMPEGNO, SCALA DI ACCESSO AL  
SOTTOTETTO SUB. 8**

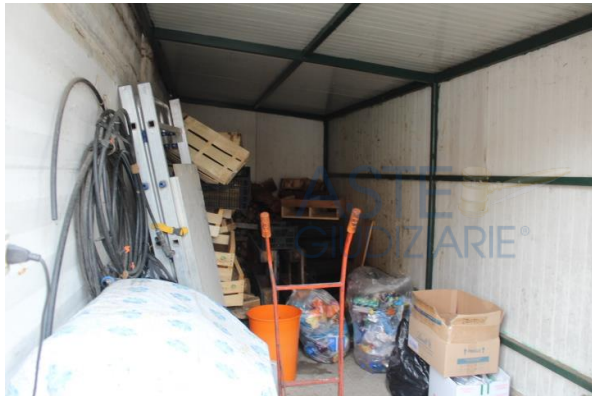
MANUFATTO ABUSIVO DA DEMOLIRE POSTO AL  
PIANO TERRA, DI LATO ALL'AUTORIMESSA  
PIGNORATA SUB. 5

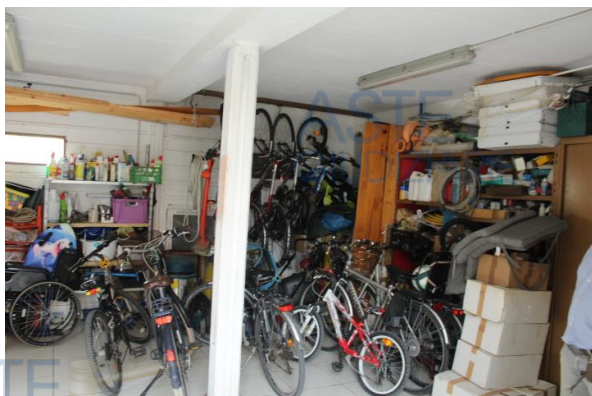
VISTA DAL BCC SUB. 4 DELL'AUTORIMESSA  
PIGNORATA SUB. 5. IL PILASTO E' POSTO NELLA  
MEZZERIA FRA IL SUB. 4 ED IL SUB. 5
