B.1.2 DESCRIZIONE

Piena proprietà sull'intero relativamente a compendio immobiliare facente parte di un maggiore complesso ad uso commerciale-uffici ubicato nella Comune di Reggio Emilia, in via Dell'Aeronautica.

L'immobile, edificato all'inizio degli anni '90, si sviluppa su tre livelli ed è caratterizzato da una struttura a travi e pilastri prefabbricati con tamponamento esterno in pannelli prefabbricati e controparete interna in laterizio.

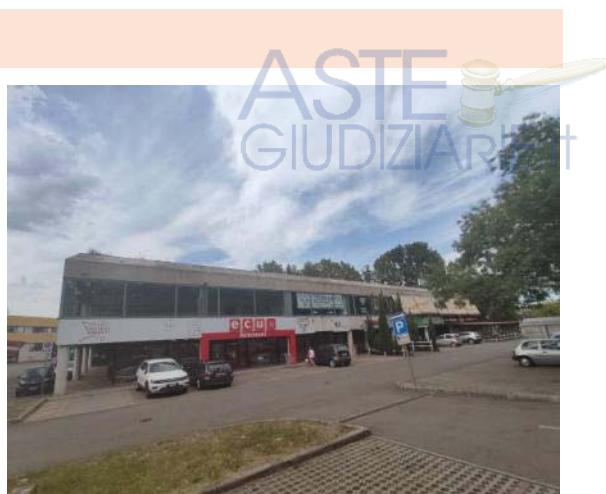
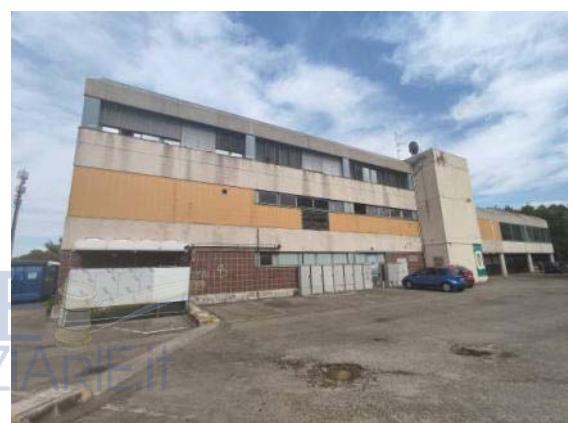
Alla data del sopralluogo l'edificio si presentava ben identificato ed identificabile pur non essendo possibile verificare l'esatto posizionamento dei confini senza un adeguato rilievo strumentale.

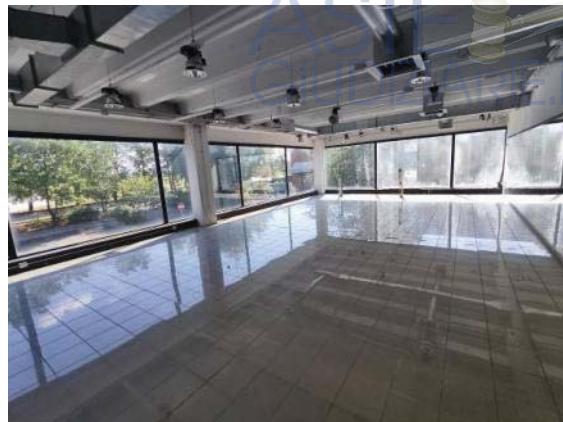
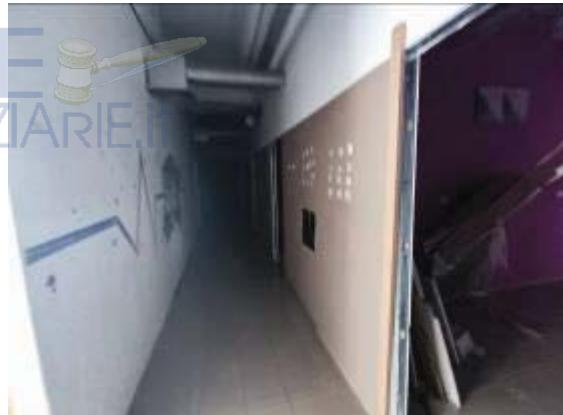
Recentemente sono stati eseguiti lavori interni per la realizzazione di partizioni e suddivisione degli ambienti ma al sopralluogo gli spazi risultavano inutilizzati e abbandonati.

Le pareti risultano in parte intonacate e tinteggiate mentre in diverse porzioni risultano prive dello strato di rasatura finale.

Gli infissi interni di collegamento tra i vani non sono presenti in quanto asportati mentre gli infissi esterni sono in alluminio.

Anche le dotazioni impiantistiche risultano parziali e prive di funzionalità.

L'immobile nel suo complesso risulta avere uno stato di conservazione mediocre necessitando di opere per riportarlo in normali condizioni di utilizzo.

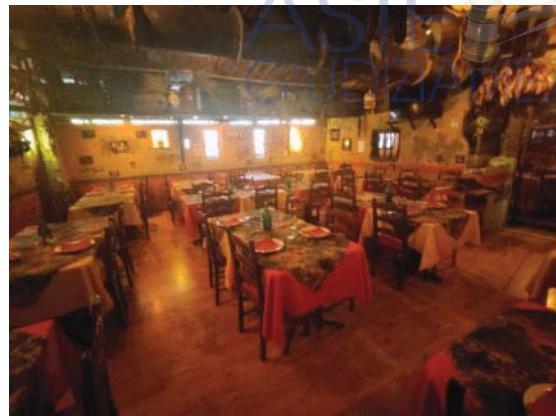
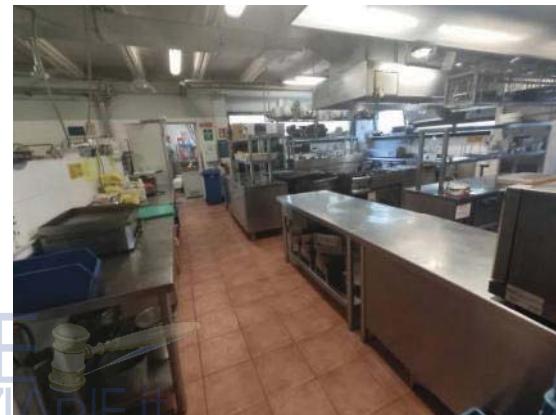
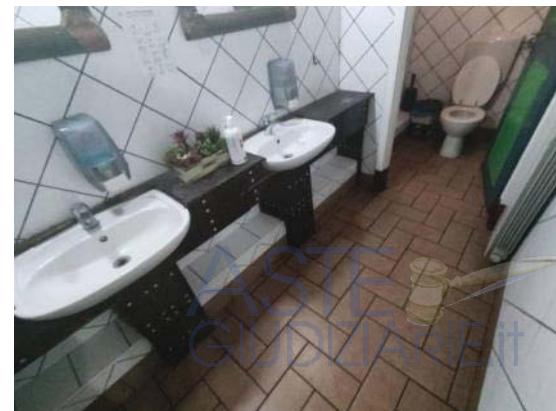
L'unità risulta costituita da due maggiori sale divise con arredo e adiacente la cucina con i relativi servizi quali dispensa, spogliatoi e bagni privati. Collegati sempre alle sale ristorante sono localizzati i servizi igienici per il pubblico opportunamente disimpegnati.

Le finiture sono costituite da pavimentazioni in cotto e rivestimenti in materiale ceramico di formato e colore classico.

L'immobile nel suo complesso risulta avere uno stato di conservazione discreto e non

necessita di particolari interventi se non quelli di ordinaria manutenzione per conservarlo in normali condizioni di utilizzo.

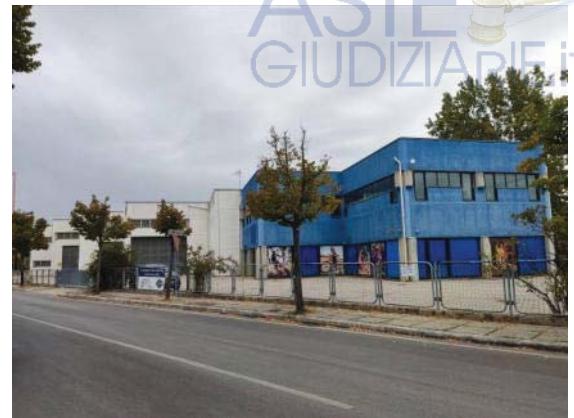
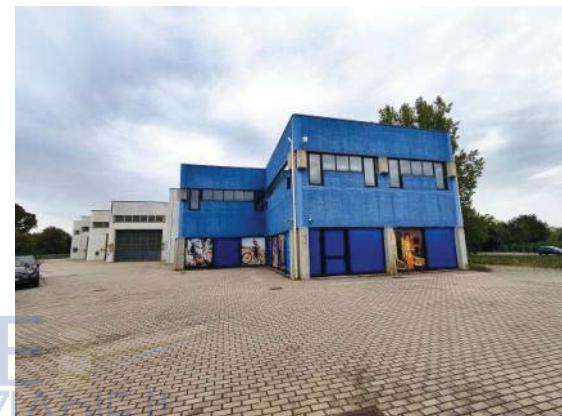
Si accede successivamente al piazzale privato, attualmente in stato di abbandono così come del resto tutta la struttura, completamente pavimentato nei percorsi e recintato sul lato esterno.

Dal piazzale esterno, tramite una vetrina con annessa porta scorrevole identificata con

il numero civico 15, si accede vano scala che porta al piano primo adibito ad uso uffici.

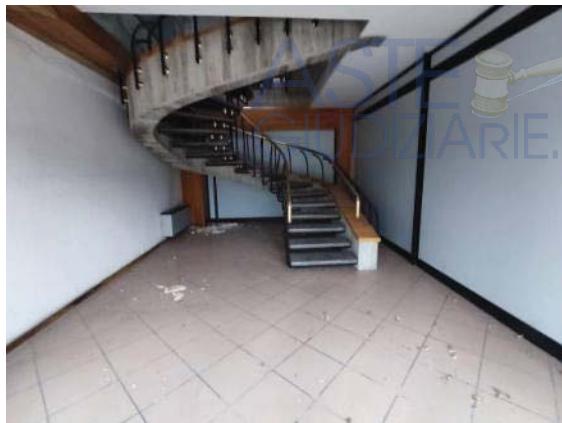
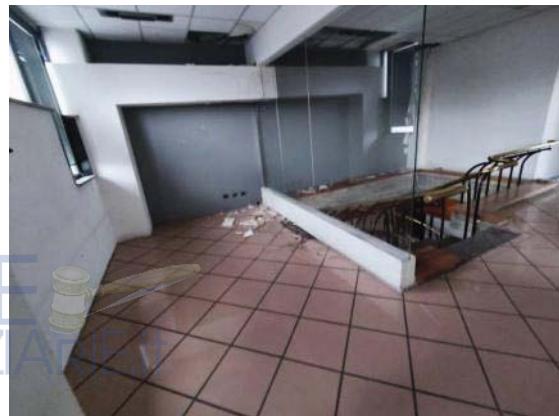
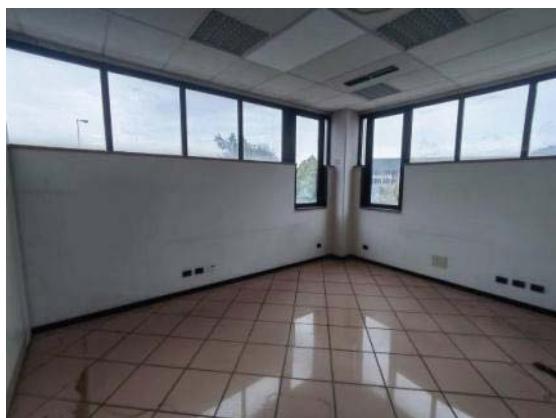
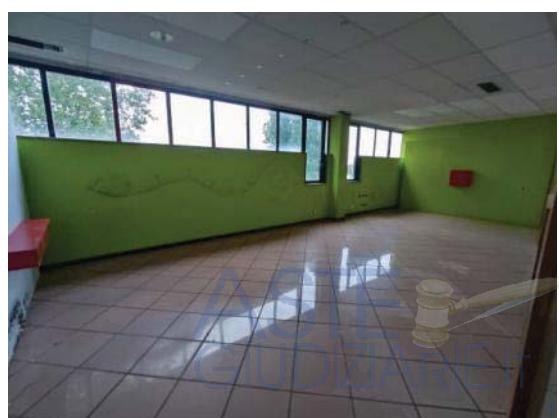
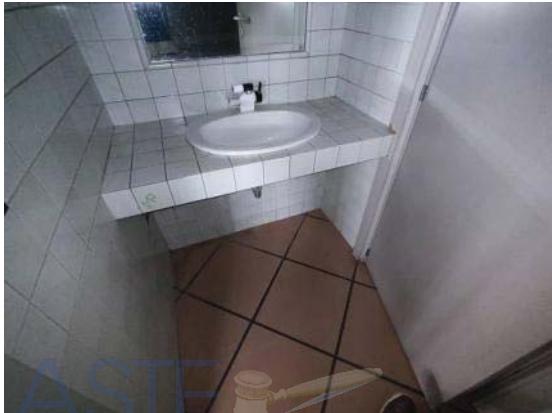
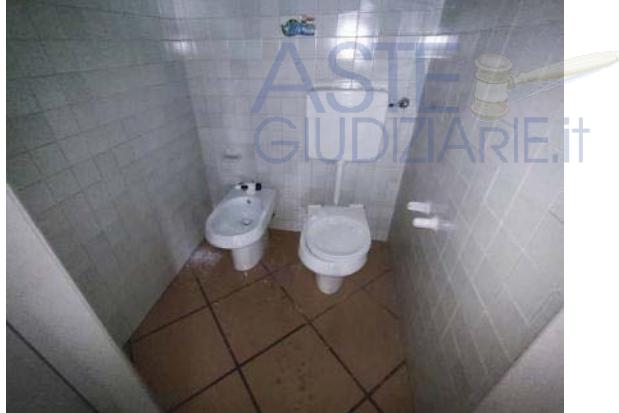
L'inutilizzo degli spazi e, di conseguenza, la mancata manutenzione ha causato infiltrazioni dal solaio di copertura visibili nella controsoffittatura in alcune porzioni macchiata ed in altre addirittura crollata.

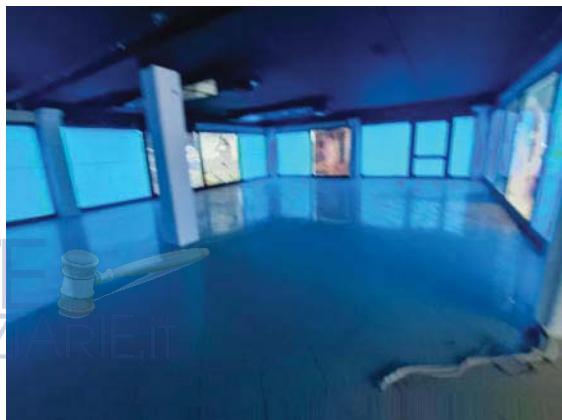
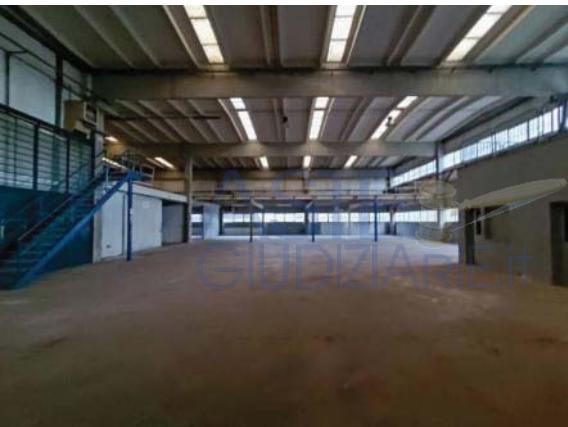
Attraverso la porta scorrevole identificata con il numero civico 19 si accede invece alla sala esposizione, caratterizzata da ampie vetrine prospicienti i lati nord ed est, con annesso magazzino. Tramite un piccolo disimpegno si accede successivamente ai locali di produzione estesi lungo tutto il piano terra: sono presenti vari locali ad uso laboratorio in parte a tutta altezza ed in parte soppalcati con annessi locali magazzino, spogliatoi e servizi igienici.

Sono presenti pavimentazioni in materiale cementizio, mentre l'illuminazione dei locali avviene attraverso finestre a nastro in alluminio e lucernai posti nella copertura. Risultano altresì presenti portoni per un collegamento diretto al piazzale esterno. Salendo le due scale poste in posizione

centrale si può accedere nei due soppalchi ad uso magazzino.

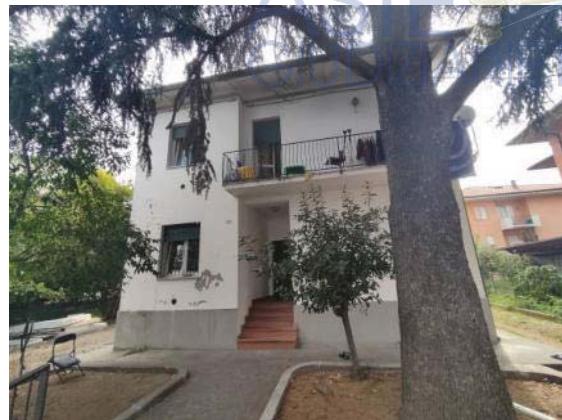
Particolari fotografici appartamento piano terra

Nei servizi igienici sono presenti sanitari in materiale ceramico del tipo "a pavimento".

Gli infissi interni di collegamento tra i vani sono costituiti da porte in legno, mentre quelli esterni risultano costituiti da infissi nel medesimo materiale con sistema di

oscurazione in tapparelle di pvc.

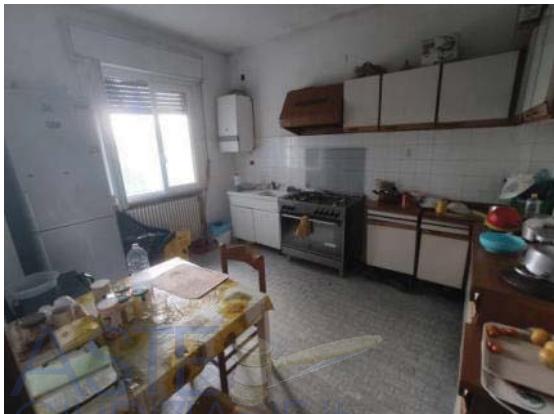
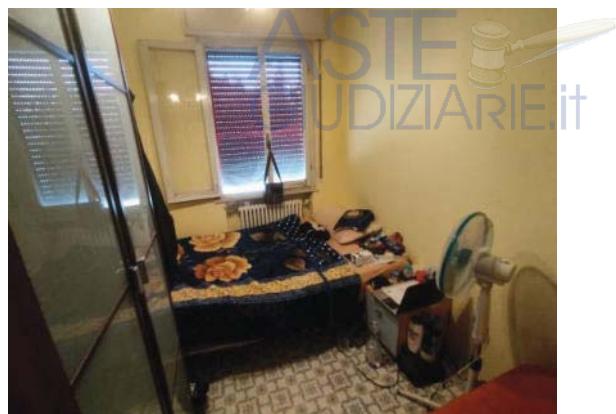
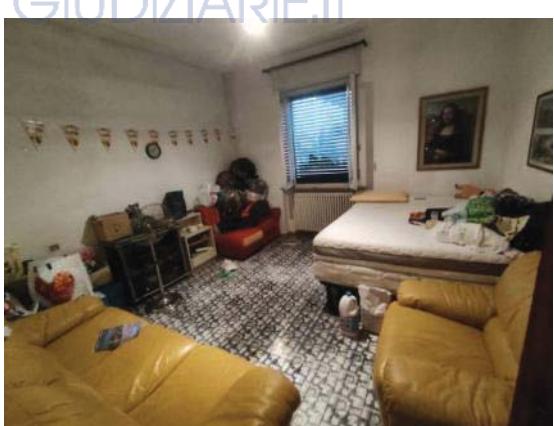
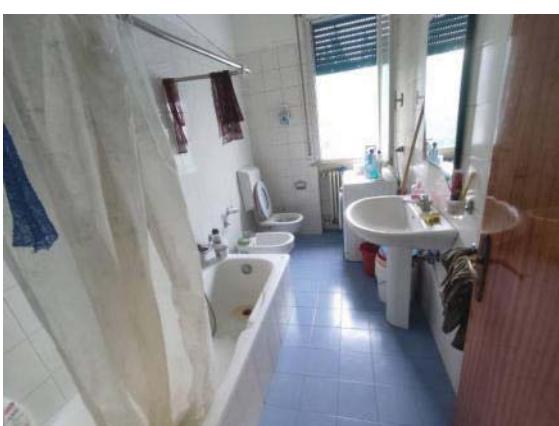
Particolari fotografici appartamento piano primo

E' presente un impianto di riscaldamento di tipo autonomo costituito da caldaie murali a gas e con sistema di distribuzione del calore a radiatori.

L'impianto elettrico è del tipo sotto traccia con tubazioni e scatole in pvc, munite di interruttori, prese e simili con placche di finitura in colore chiaro.

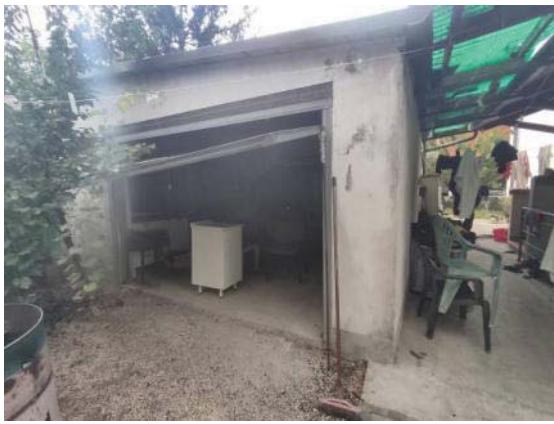
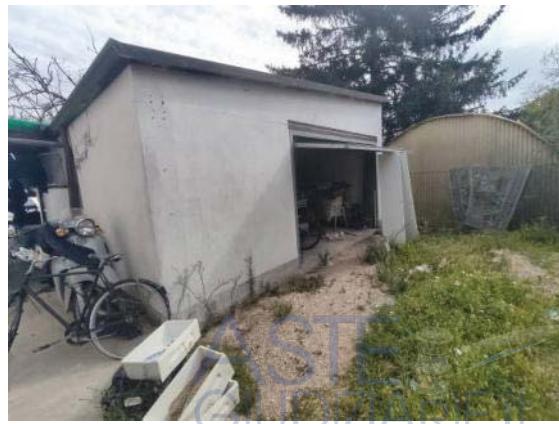
Particolari fotografici fabbricato servizi e garage

Posto nel retro del lotto è presente un ulteriore fabbricato disposto esclusivamente al piano terra e adibito a ripostiglio e garage. Lo stesso presenta dimensioni planivolumetriche difformi da quanto assentito e uno stato d'uso sicuramente vetusto.
