TRIBUNALE DI FORLI'
SEZIONE PROCEDURE CONCORSUALI
GIUDICE: Dott.ssa BARBARA VACCA

LIQUIDAZIONE GIUDIZIALE RG 11/2026

RELAZIONE TECNICA DI STIMA BENE IMMOBILE RIGUARDANTE
LA PROPRIETA' OGGETTO DI ESERCIZIO PROVVISORIO
(CONTINUITA') UBICATO IN COMUNE DI PORTICO - SAN
BENEDETTO,
VIA TOSCO ROMAGNOLA NN° 45-47-79

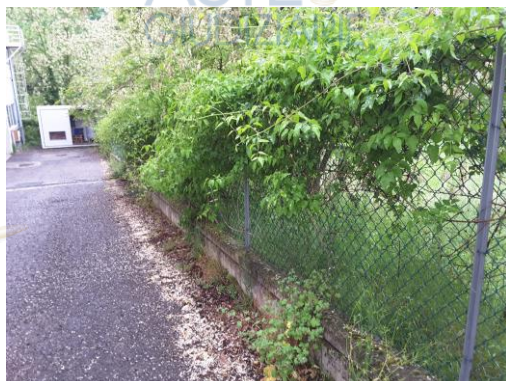
L'area circostante ai manufatti/fabbricati sopra elencati è in parte adibita a zona parcheggio, in parte a zona verde con prato e, per la maggior parte è adibita ad area di manovra pavimentata che saltuariamente viene utilizzata anche a deposito/magazzino a cielo aperto per stoccaggio di materiale legato al ciclo produttivo.

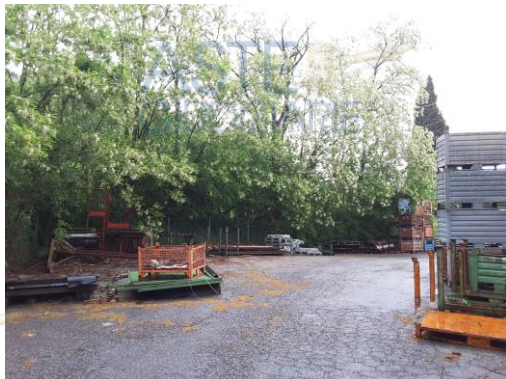
L'area è ben attrezzata e organizzata per lo scolo delle acque meteoriche con caditoie in alcuni punti rovinate.

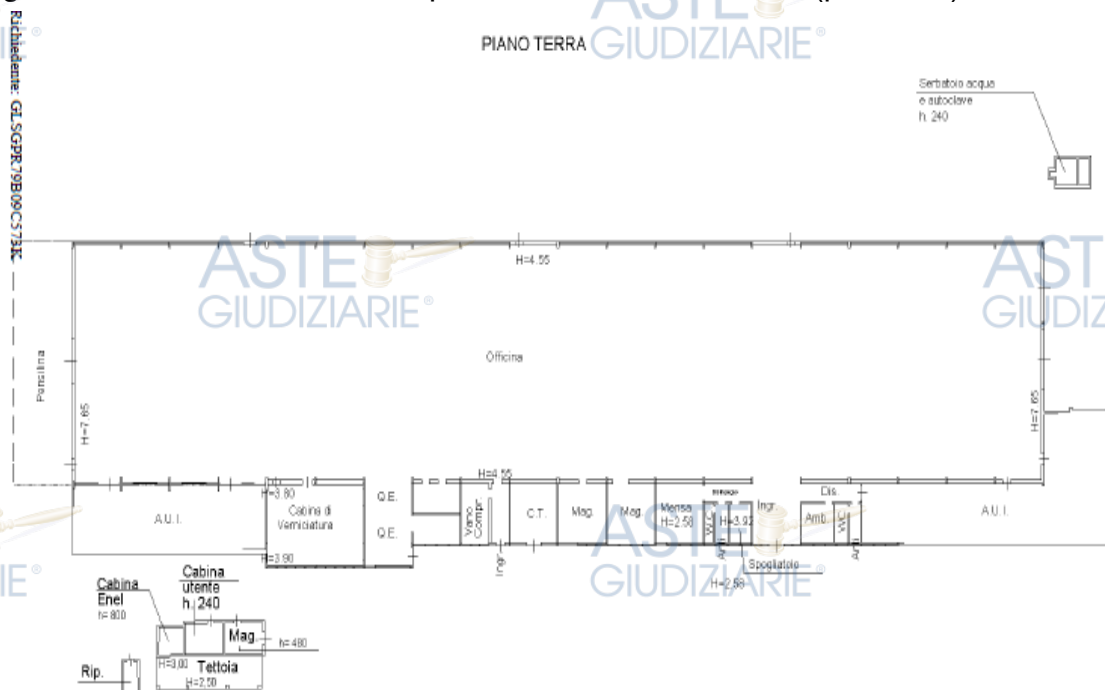
il capannone artigianale dedito alla lavorazione con al suo interno servizi legati alla produzione, zona uffici e sala metrologica si eleva per un unico piano fuori terra ed ha una conformazione planimetrica "stretta e lunga" che segue di fatto l'andamento della particella su cui è edificato (part. 506).

Trattasi di un capannone con struttura portante del tipo prefabbricato in ferro con copertura a volta in eternit incapsulata, tamponamenti esterni eseguiti in opera con blocchi di cemento prefabbricato tipo Leca e/o in mattoni in laterizio.

La zona lavorazione dispone di una pavimentazione in cemento con polvere quarzifera; infissi in ferro e vetro semplice, alcuni dei quali rotti.

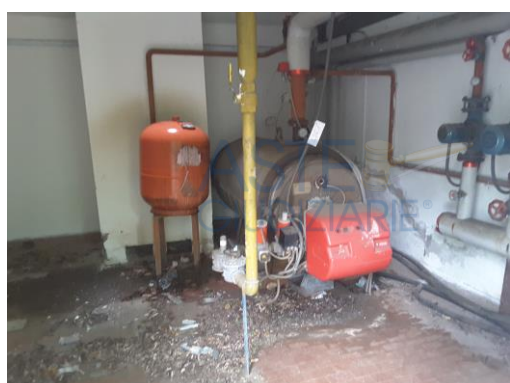
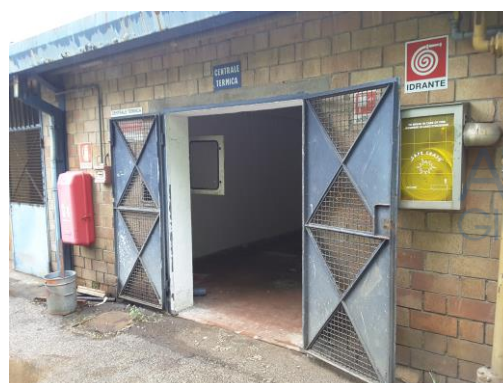
La porzione di immobile dispone di impianto di riscaldamento con caldaia posta in apposito locale c.t. con accesso sia dalla zona lavorazione sia dall'area esterna.

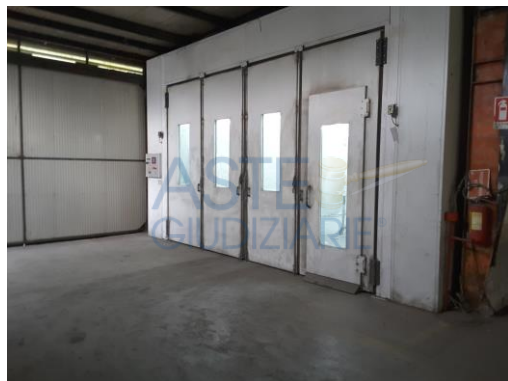
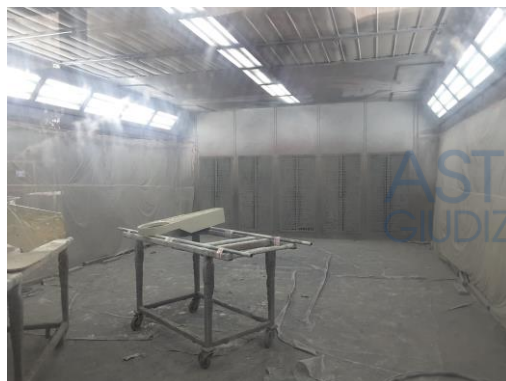
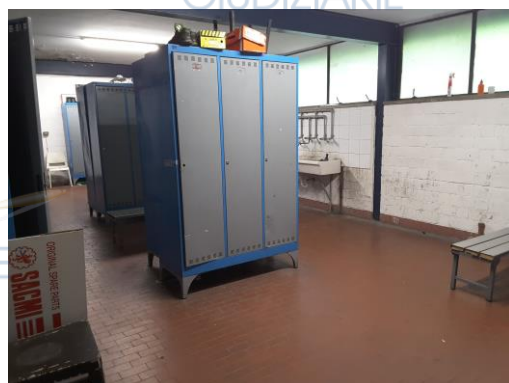
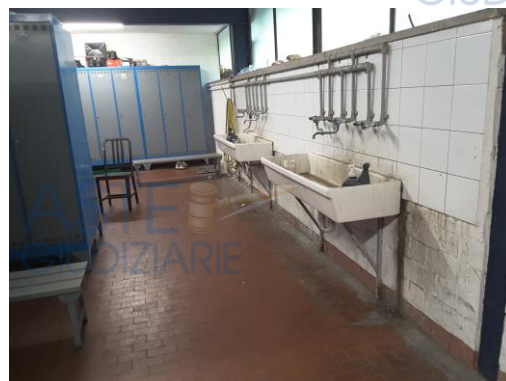
Vi è altresì anche una zona spogliatoi con bagni, zona ristoro/mensa che presentano una pavimentazione in parte in materiale ceramicato ed in parte in Klinker, con il resto delle rifiniture (infissi, etc..) simili a quelli del capannone.

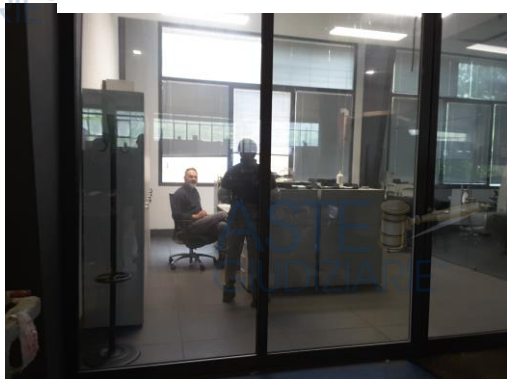
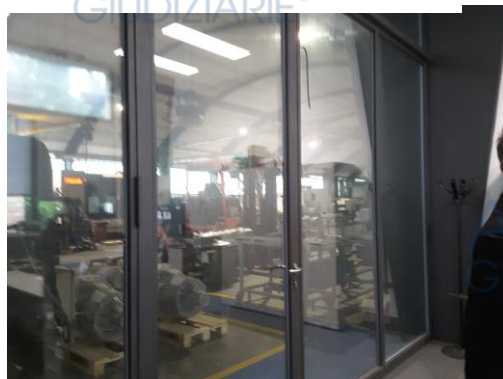
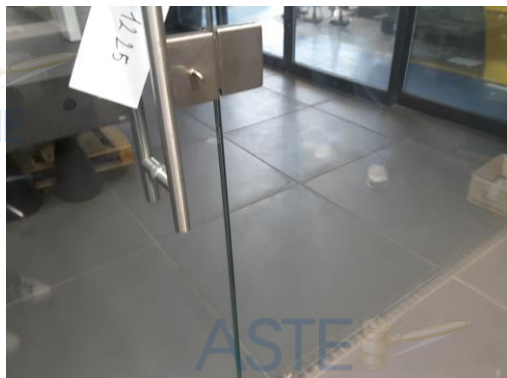
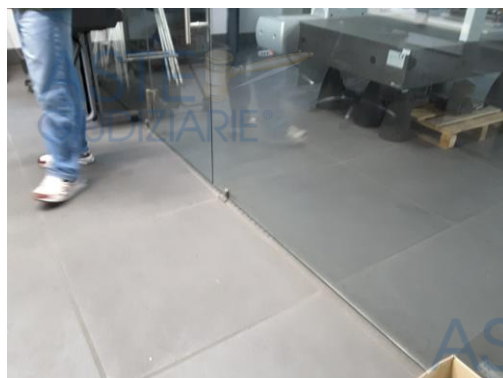
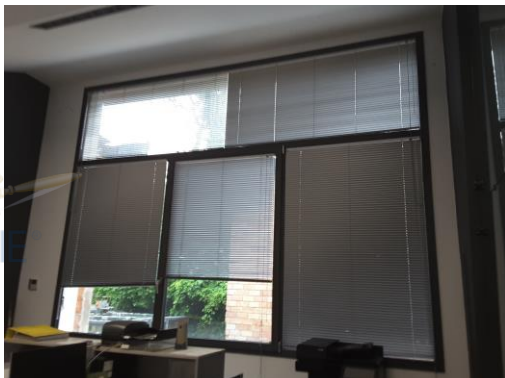
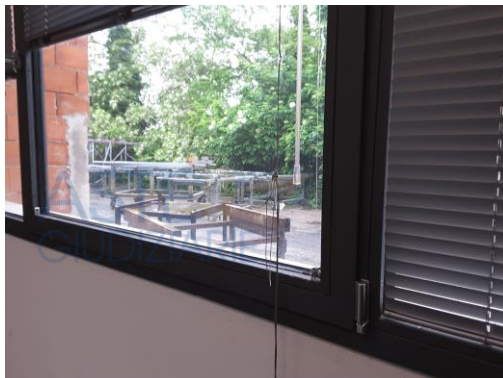
A servizio della zona produzione, in ala separata dello stesso è presente una stanza adibita a laboratorio metrologico (sub. 5) completamente ristrutturato, di fatto nuovo che presenta rifiniture di buona qualità ben mantenute e conservate.

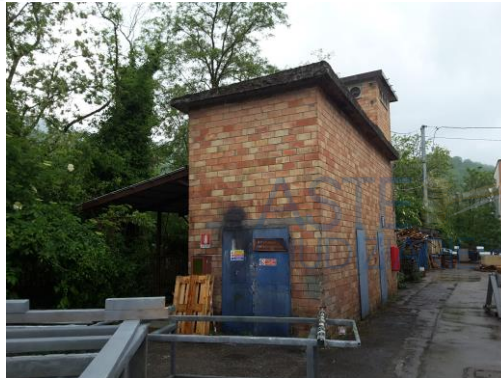
All'interno dell'area cortilizia pertinenziale il capannone artigianale dispone di servizi in corpi staccati, quali cabina Enel, cabina utenze, ripostiglio, etc..

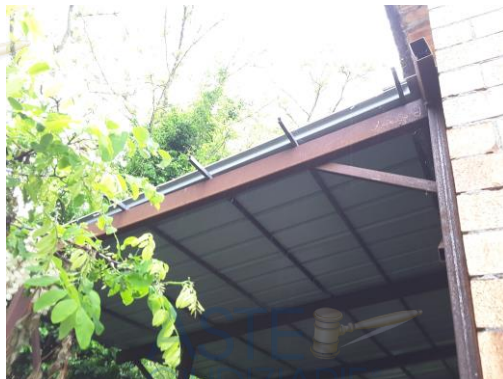
In sede di sopralluogo è stato accertato in ampliamento al medesimo corpo servizi la realizzazione di una tettoia senza titolo autorizzativo che dovrà essere rimossa con tutti gli oneri ad essi legati.

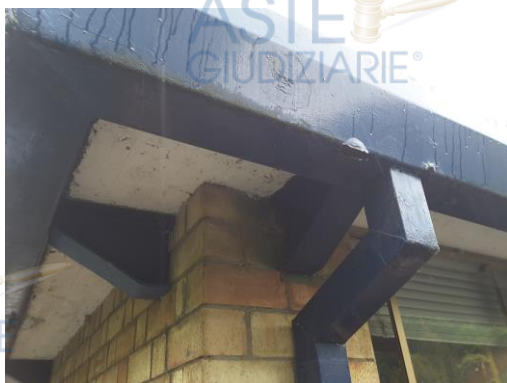
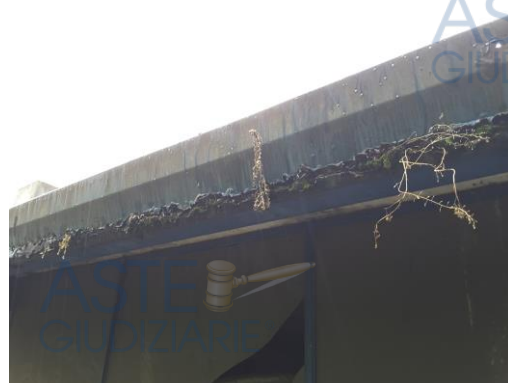
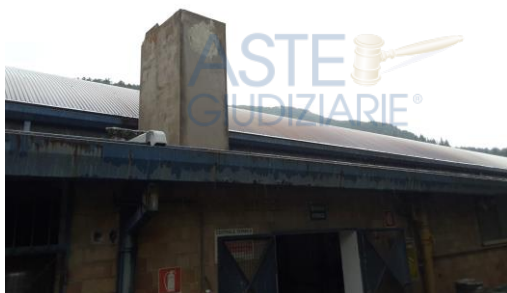
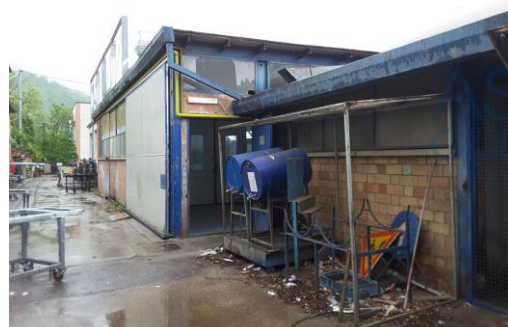
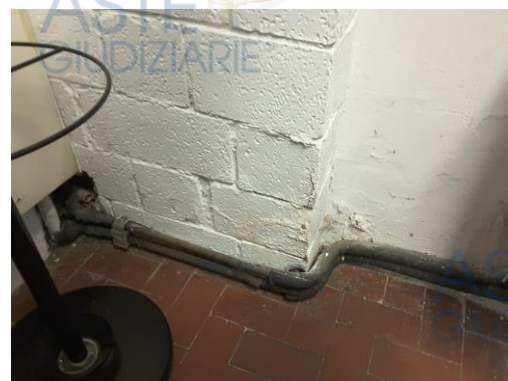
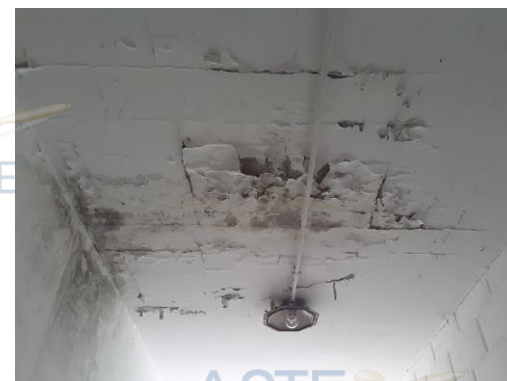
In generale il capannone e tutti i suoi servizi annessi, ad eccezione della sala metrologica che si presenta in ottimo stato manutentivo e conservativo in ogni suo aspetto (pressochè nuova) necessita di interventi manutentivi generalizzati sia sulle facciate esterne sia sulle parti interne (vedasi pluviali,

infiltrazioni interne, etc...) Tali interventi riguardano anche gli impianti da ritenersi non in linea con le attuali normative in materia.

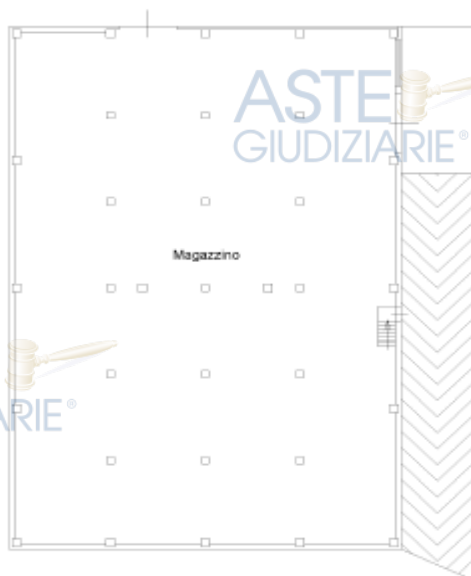
PIANO PRIMO SOTTOSTRADA
H= 400

Il fabbricato ad uso magazzino situato sul retro del capannone di cui sopra, all'interno dell'area cortilizia, costruito nel 2008, ad oggi privo di abitabilità, con sovrastante impianto fotovoltaico a tetto di 10,4 Kwp. L'immobile si sviluppa su due piani ed entrambi i piani si compongono di un unico ampio ambiente autorizzato a magazzino.

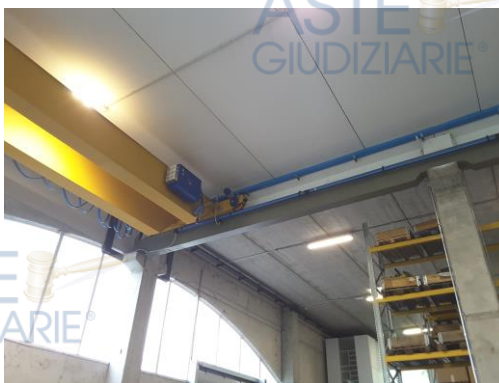
L'immobile ha una superficie di mq. 2000,00 circa, per piano, ed un'altezza massima esterna di ml. 9,18.

La struttura portante è in pilastri c.a.v. Rck 500 kg/cm^q con armatura in barre di acciaio ad aderenza migliorata feb44K controllato, di sezione variabile da cm. 50x50/60x60/80x60 a seconda della loro posizione. Alcuni di essi situati al piano terra, sono dotati di mensole con portata di 15 ton, per il carroponte presente.

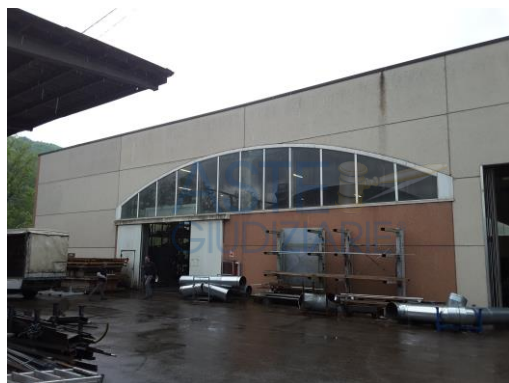
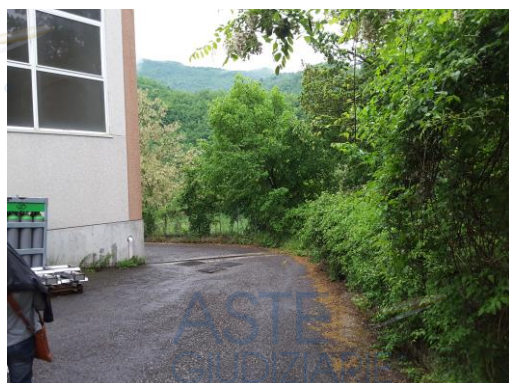
Le pareti sono realizzate in pannelli di tamponamento prefabbricati in calcestruzzo armato Rck 350 Kg/cm^q, alleggeriti con polistirene espanso, con finitura esterna in listello sabbato di colore rosso.

I pluviali sono in p.v.c. incorporati nei pilastri con raccordo di uscita a quota di estradosso del plinto e diametro secondo la normativa UNI9184.

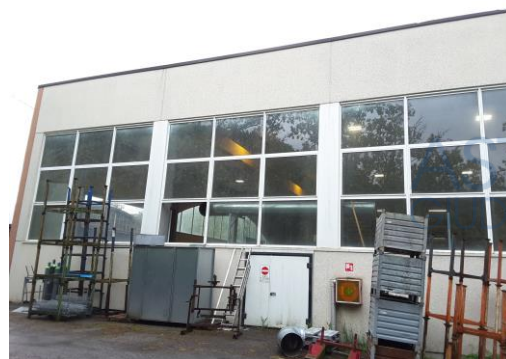
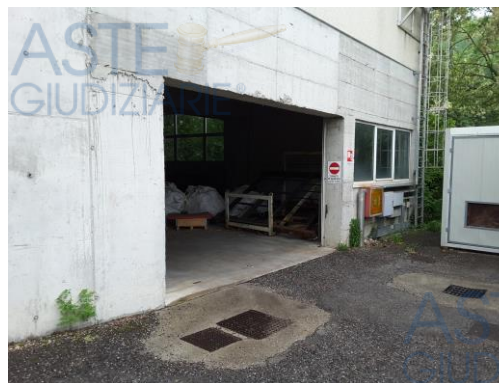
La copertura è in tegole in c.a.p., Rck 550 kg/cm^q e armature aggiuntive in acciaio ad aderenza migliorata feb44K controllato, posti ad interasse di m. 5,00, larghezza m. 2,50 lunghezza m. 18,60 con interposte coppelle curve in c.a.v. installate sugli estradossi dei tegoli, complete di conchiglie terminali in c.a.v.

I tegoli sono coibentati ed impermeabilizzati in stabilimento già tinteggiati a tempera di colore bianco nell'intradosso.

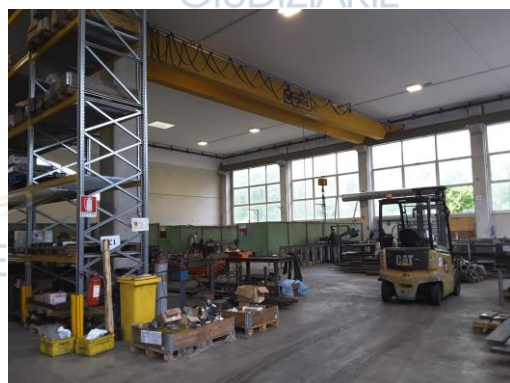
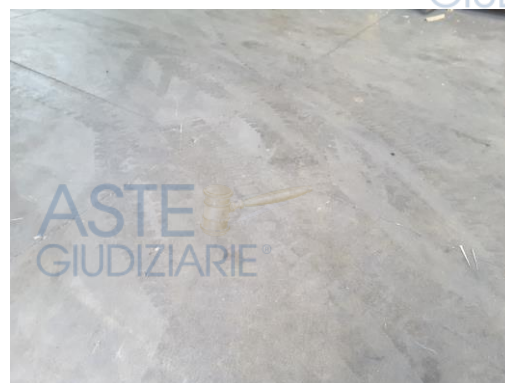
Internamente, il piano terra ha un'altezza media di ml. 7,56 (h. sopratrave ml. 8,07, h. sottotrave ml. 7,05), mentre al piano interrato si ha un'altezza media di ml. 3,80 (h. sopratrave ml. 4,00, h. sottotrave ml. 3,60),
La pavimentazione è in conglomerato cementizio liscio con polvere al quarzo grigio, gli infissi sono in pvc di colore bianco completi di vetro camera in alcuni punti danneggiati/crepati.
