LOTTO 9 -PERIZIA "I9":

LOTTO 9 – PERIZIA “I9”: Intera proprietà di magazzino di mq. 18 di superficie legittima circa posto al piano terra del civ. 215 di Via G. Poirè in loc. Manesseno nel Comune di Sant’Olcese identificato dal sub 12;

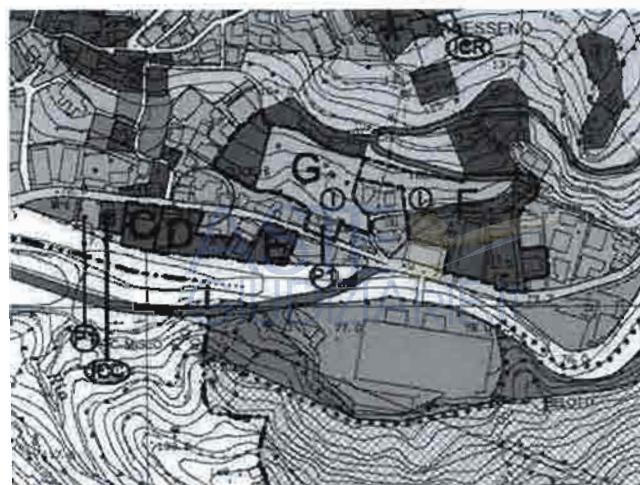
Il fabbricato oggetto di indagine ricade in zona B del vigente P.R.G. di Sant'Olcese:

Dove sono consentiti i seguenti interventi principali (all. *):

- Opere interne;
- Manutenzione ordinaria;
- Manutenzione straordinaria;
- Restauro e risanamento conservativo.

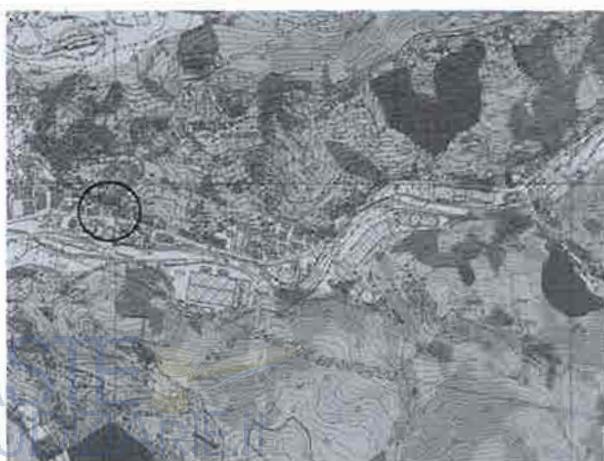
Il fabbricato ricade inoltre all'interno del Piano di Bacino del Torrente Polcevera.

In particolare, esaminando la cartografia allegata al Piano, si evidenzia che:

- La Suscettività al dissesto della zona è **MOLTO BASSA**

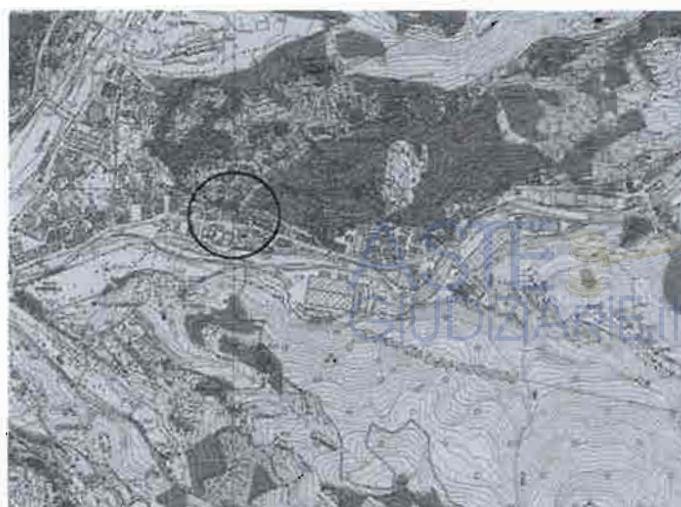
- Il Rischio geologico è **LIEVE o TRASCURABILE**
