ALLEGATO B

DOCUMENTAZIONE FOTOGRAFICA

Rito: ESECUZIONE IMMOBILIARE POST LEGGE 80
Numero di Ruolo generale: 9/2019
Giudice: LUCCA ADA

Rilievo fotografico dello stato dei luoghi dell'edificio e terreni in esecuzione dell'Ex "Colonia Piaggio" posta in Santo Stefano d'Aveto (GE) in Via Rinaldo Piaggio n.3

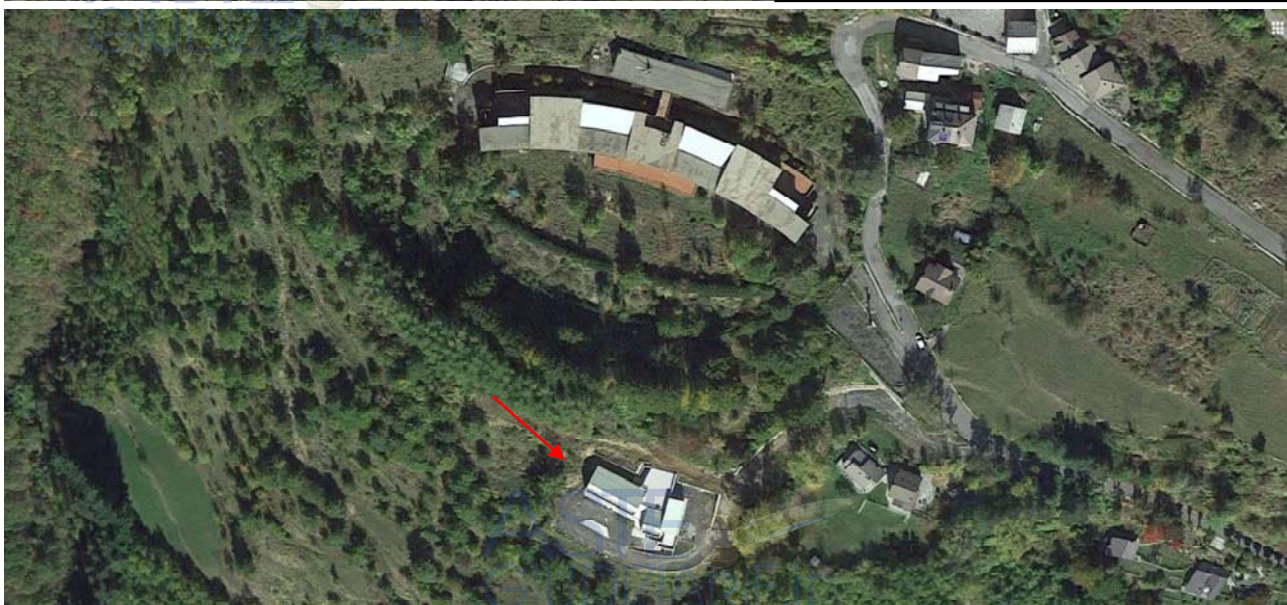
Foto 3 e 4 - Viste zenitali e tridimensionali della area tratta da google map del 23.04.2019

In evidenza la scuola di recente realizzazione posizionata a valle dell'ex colonia (vedere perizia capitoli "regolarità edilizia" e "precisazioni")

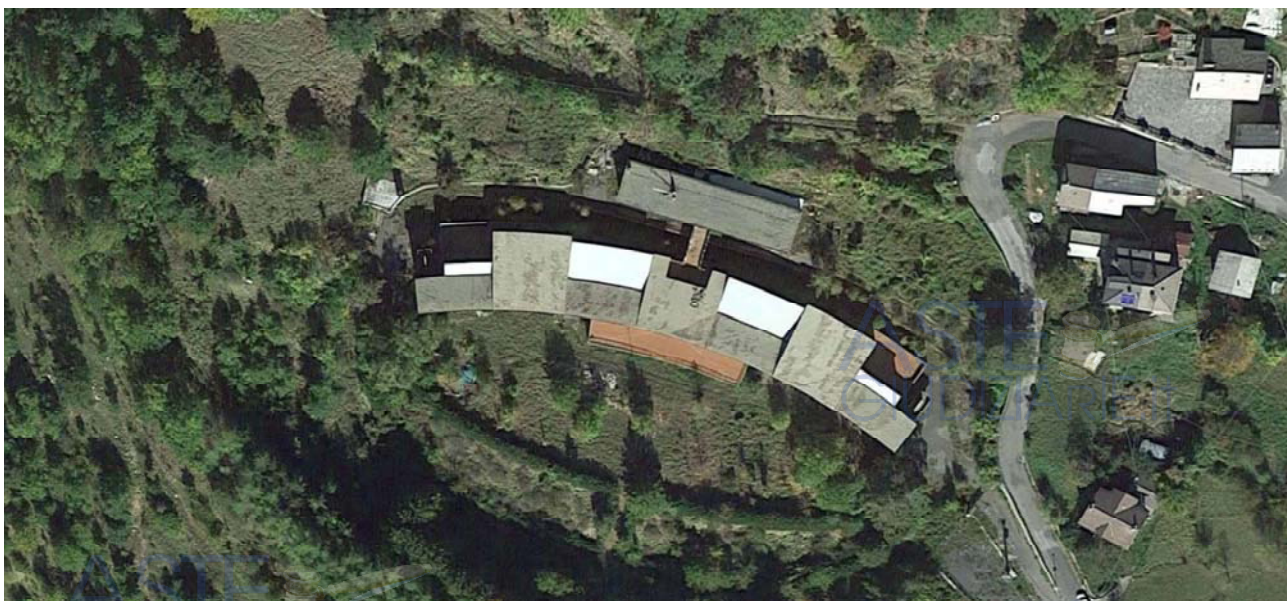
Foto 5 - Viste zenitali e tridimensionali della area tratta da google map del 23.04.2019

Da notare che la copertura (in parte in ardesia) risulta ristrutturata al 100% coi lavori che si sono interrotti nel 2007. I quattro corpi chiari sono i nuovi volumi realizzati con la concessione edilizia oggi interrotta.

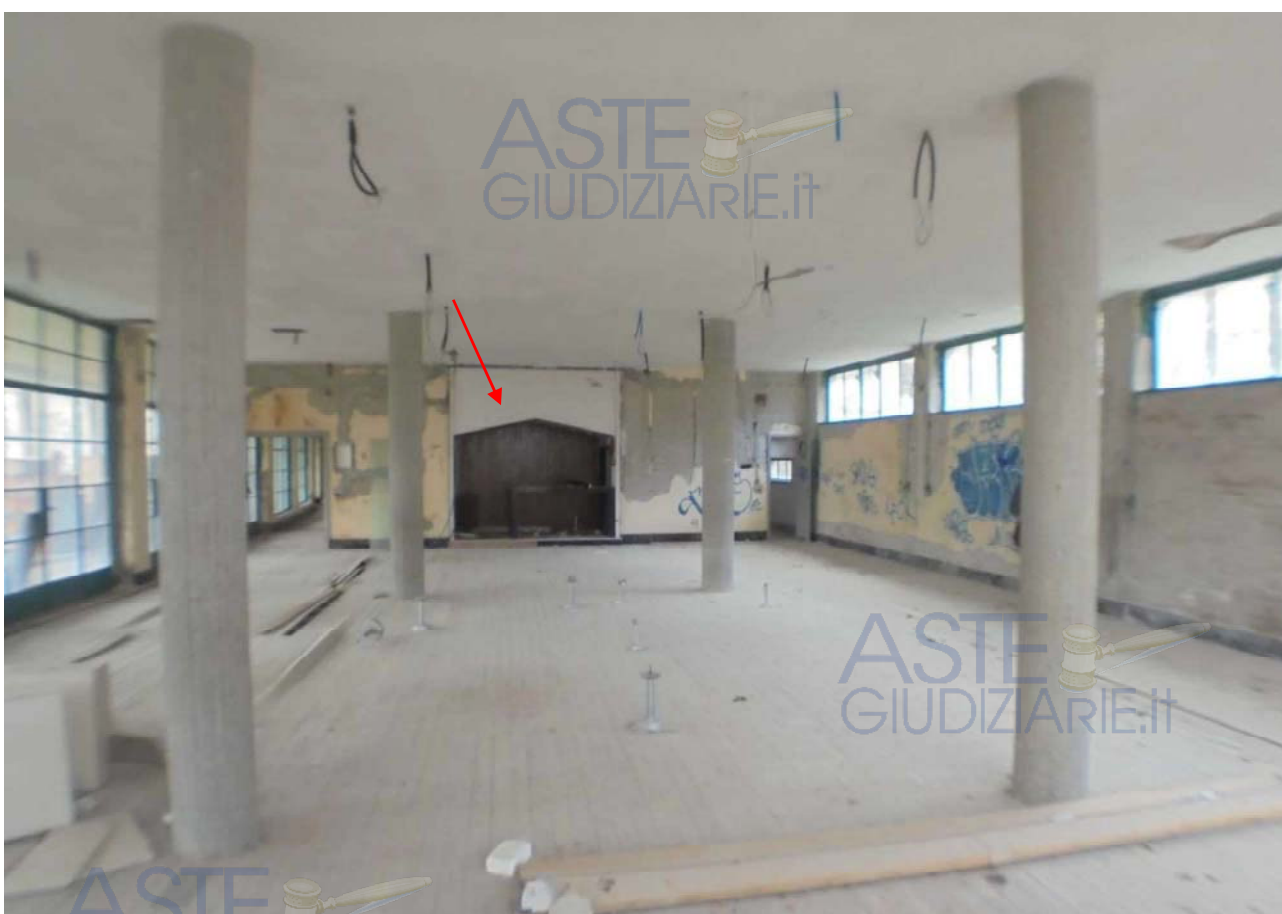
Foto 31 – Vista dell'ex palestra

Al centro dell'immagine, in evidenza, l'armadio che occultava l'altare per trasformare la palestra in luogo di culto per le celebrazioni delle messe

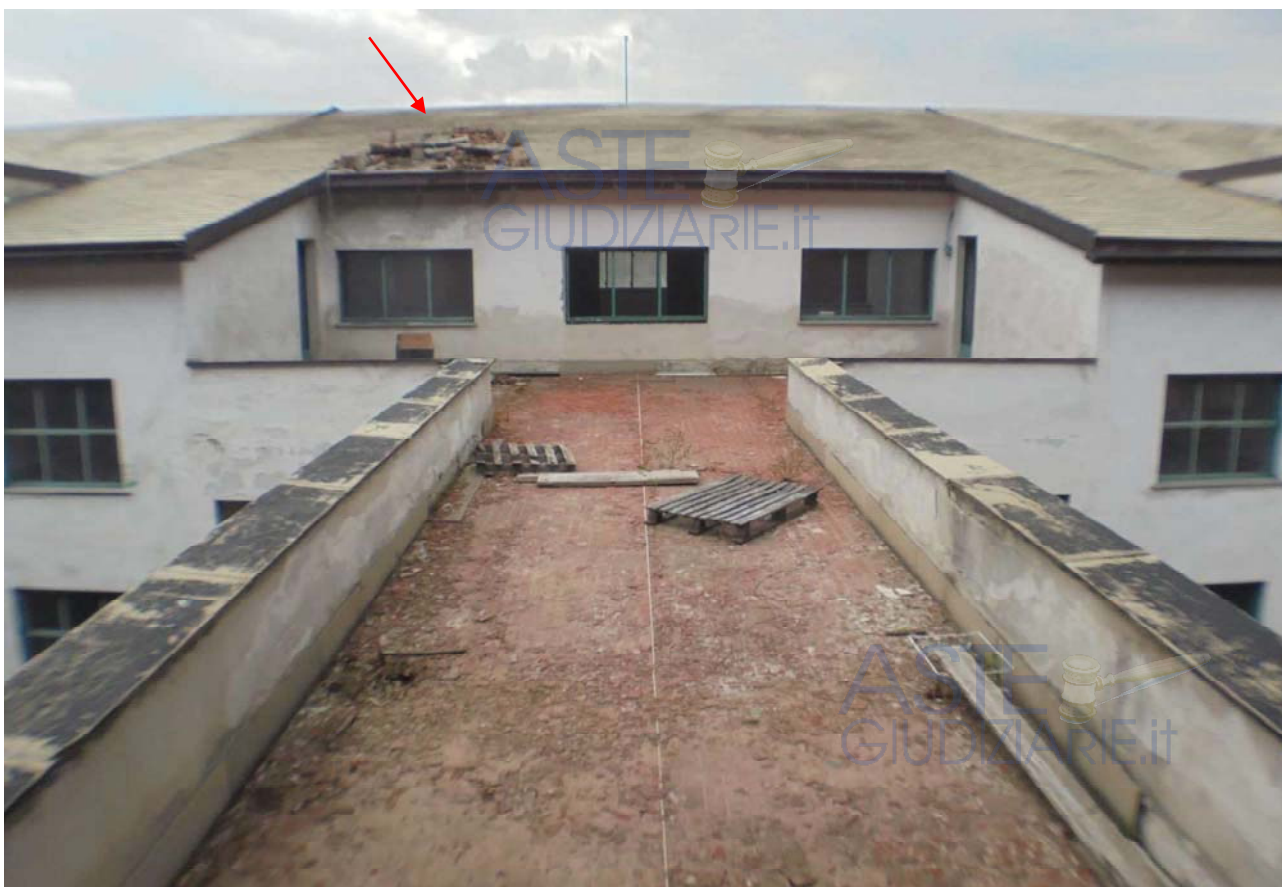
Foto 57 - Vista dell'ala centrale col ponte che collega l'Edificio 1 all'Edificio 2

Tale zona è rimasta come in originale ('39): da notare il nuovo tetto ristrutturato e rivestito in ardesia – in evidenza forse l'unica parte ammalorata dove era presente un camino che si è distrutto forse in tempi recenti a causa del maltempo

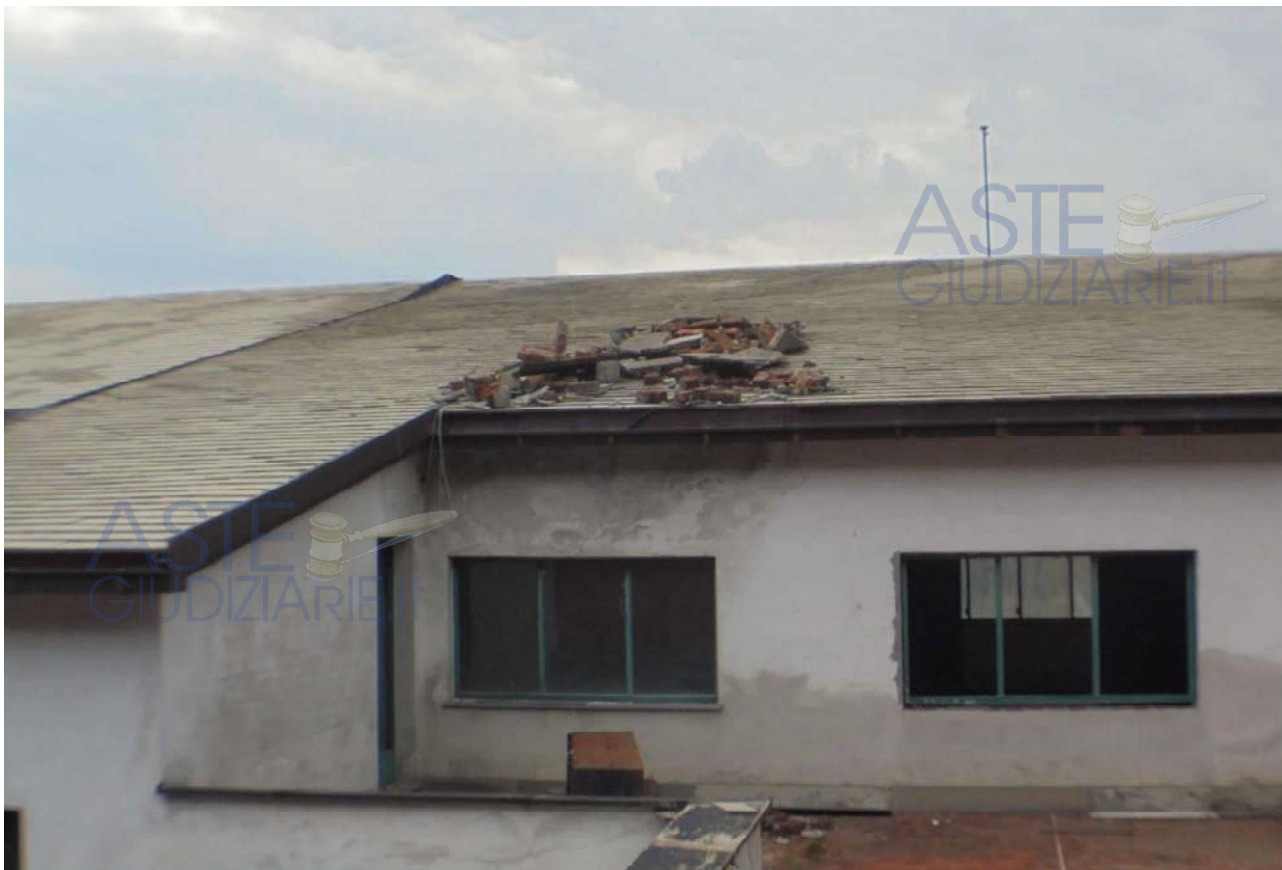
Foto 58 – Dettaglio della porzione del tetto distrutto

Visto lo stato del tetto, da tale zona c'è ingresso di acqua meteorica che si diffonde all'interno dell'edificio

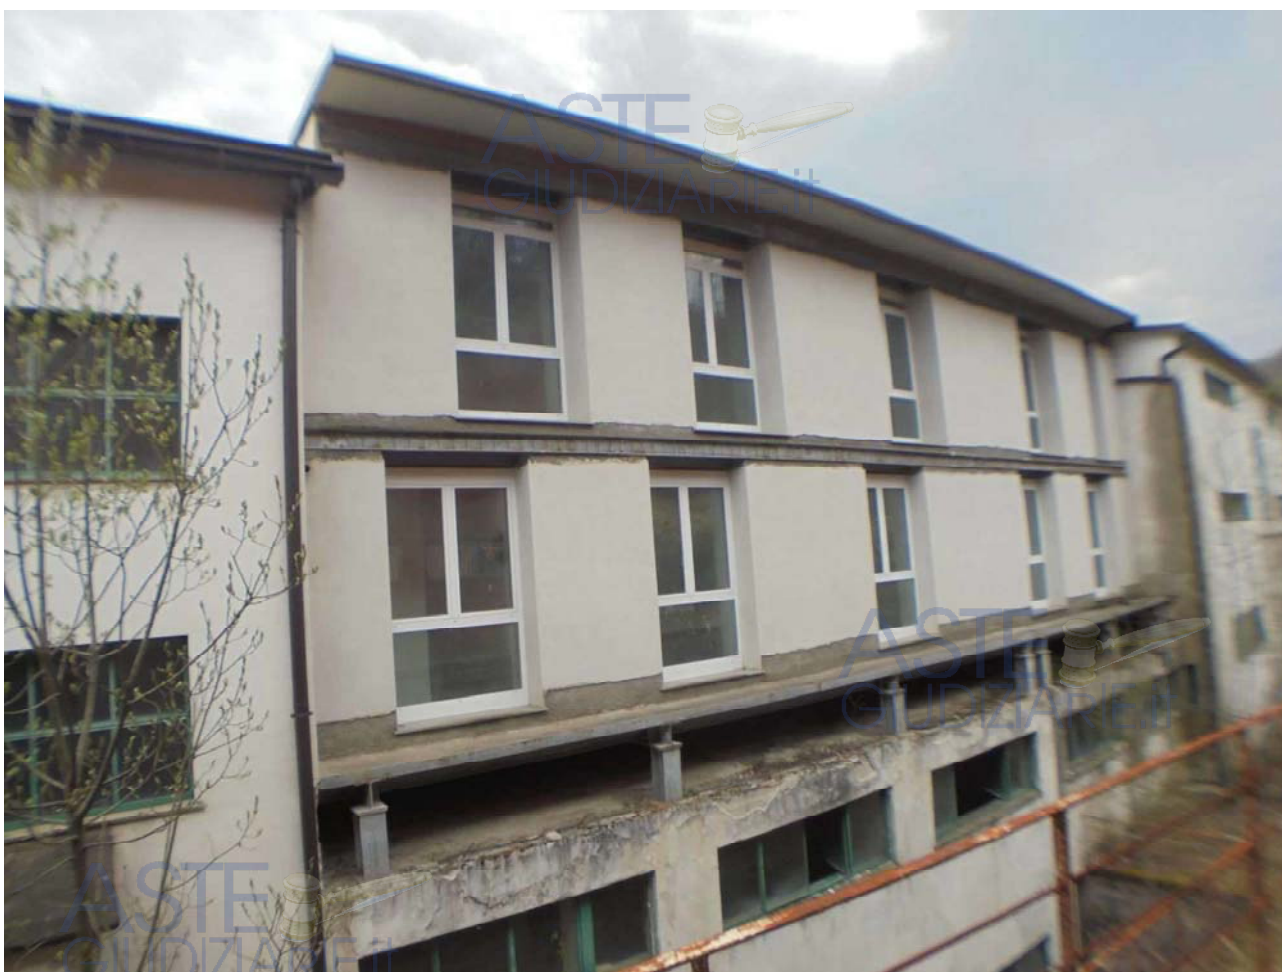
Foto 59 - Vista di uno dei 4 volumi realizzati sul progetto del '97

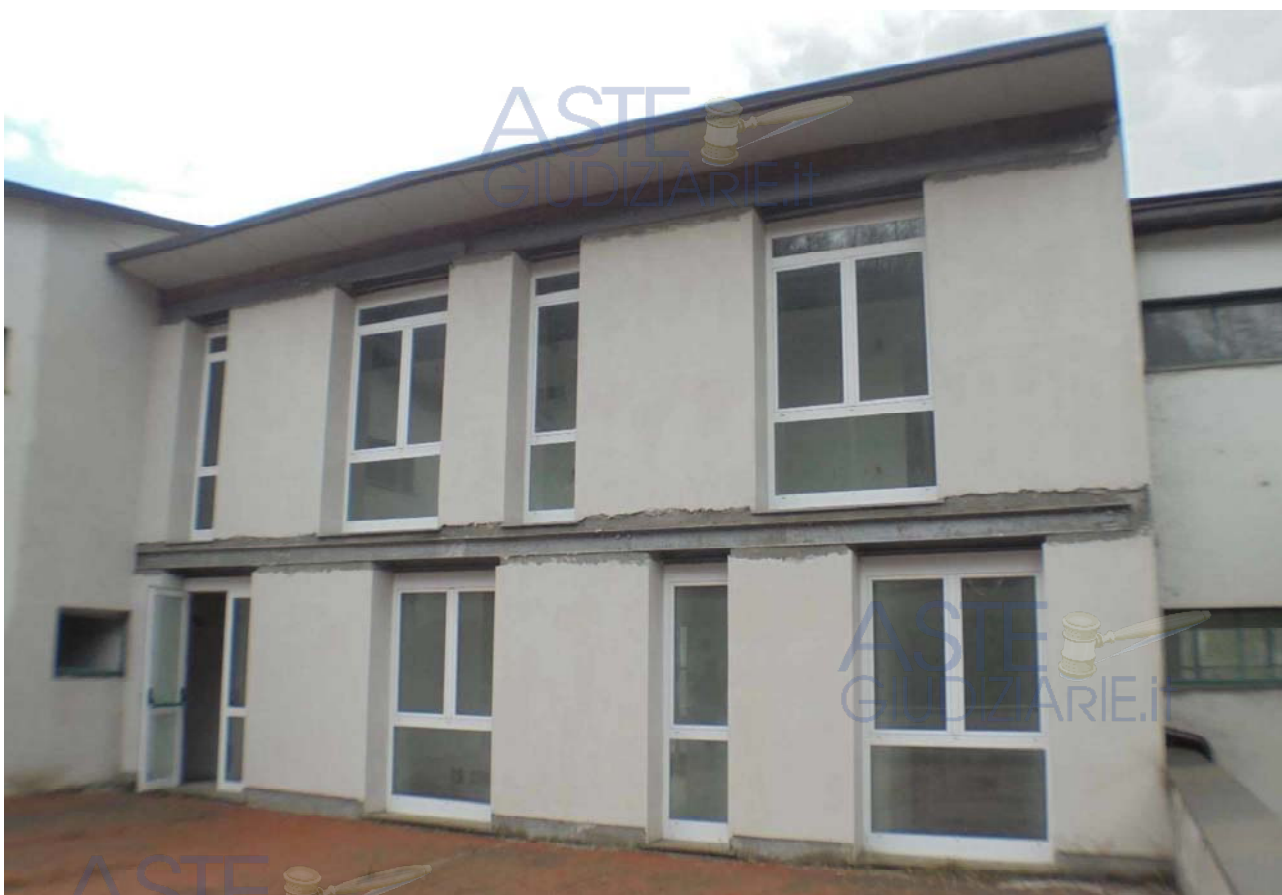
Foto 61 - Vista di uno dei 4 volumi realizzati sul progetto del '97 in corrispondenza della terrazza

Si evidenzia che i serramenti sono oggetto di una prescrizione da parte della “Soprintendenza per i beni Ambientali e Architettonici della Regione Liguria” (vedere sezione dedicata nella relazione tecnica)

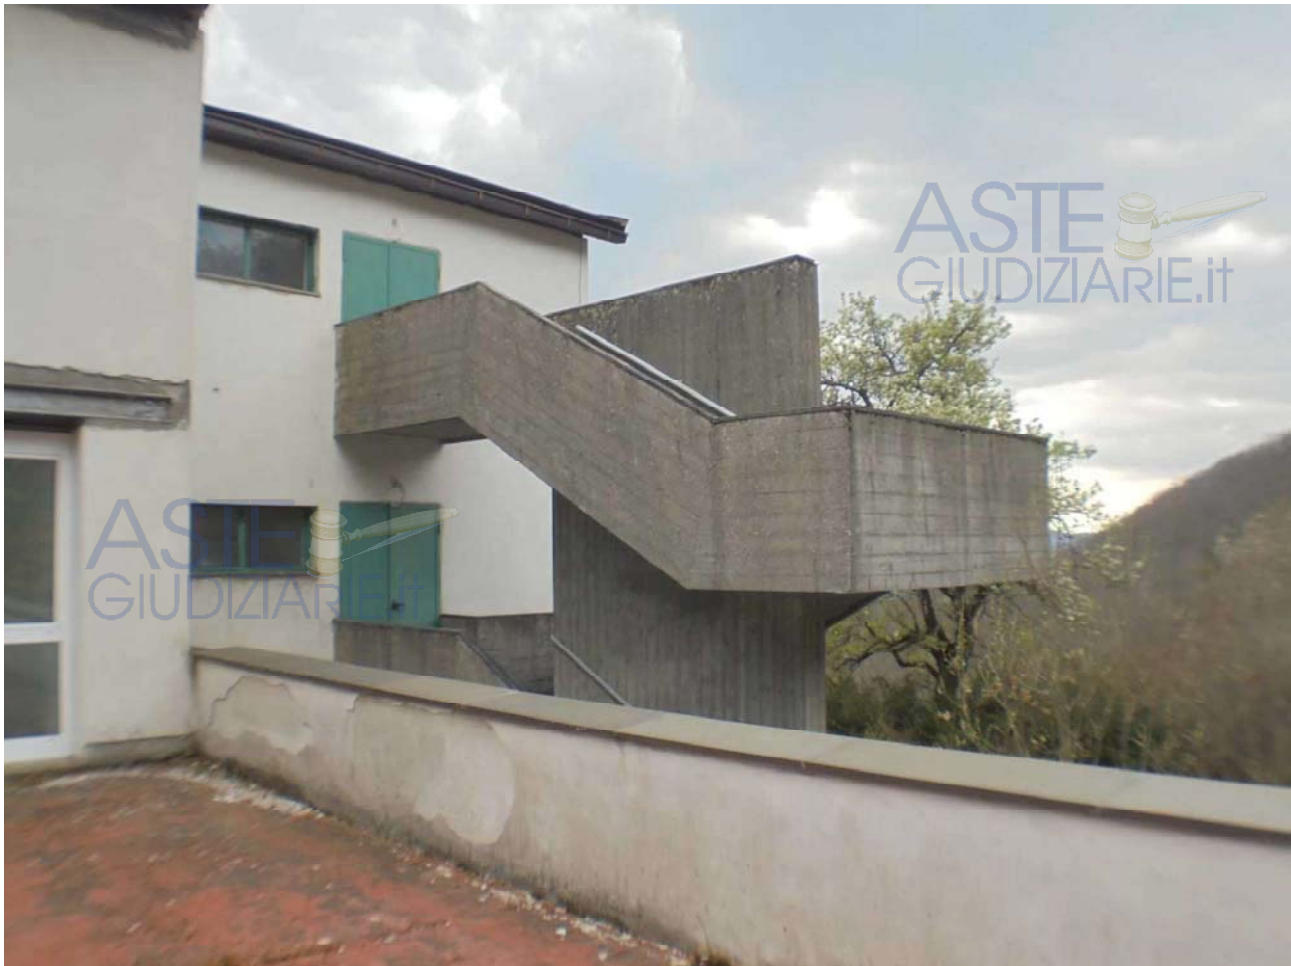
Foto 64 - Vista di una delle due scale di servizio esterne
oggetto dei lavori legati alla partica edilizia del '97 (Pratica n. 95/1997)

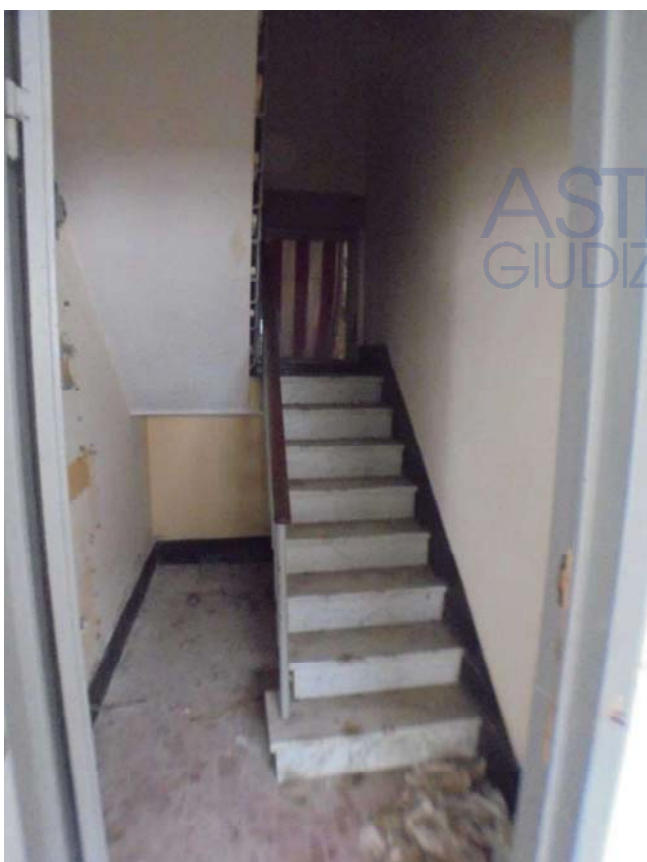
Foto da 83 e 86 – Foto di alcuni spazi del 1° piano dell’Edificio 2

Come è risultato dal sopralluogo tali spazi sono stato “abbandonati” da parte dell’impresa appaltante dei lavori del '97 ed erano adibiti a locali tecnici e ufficio

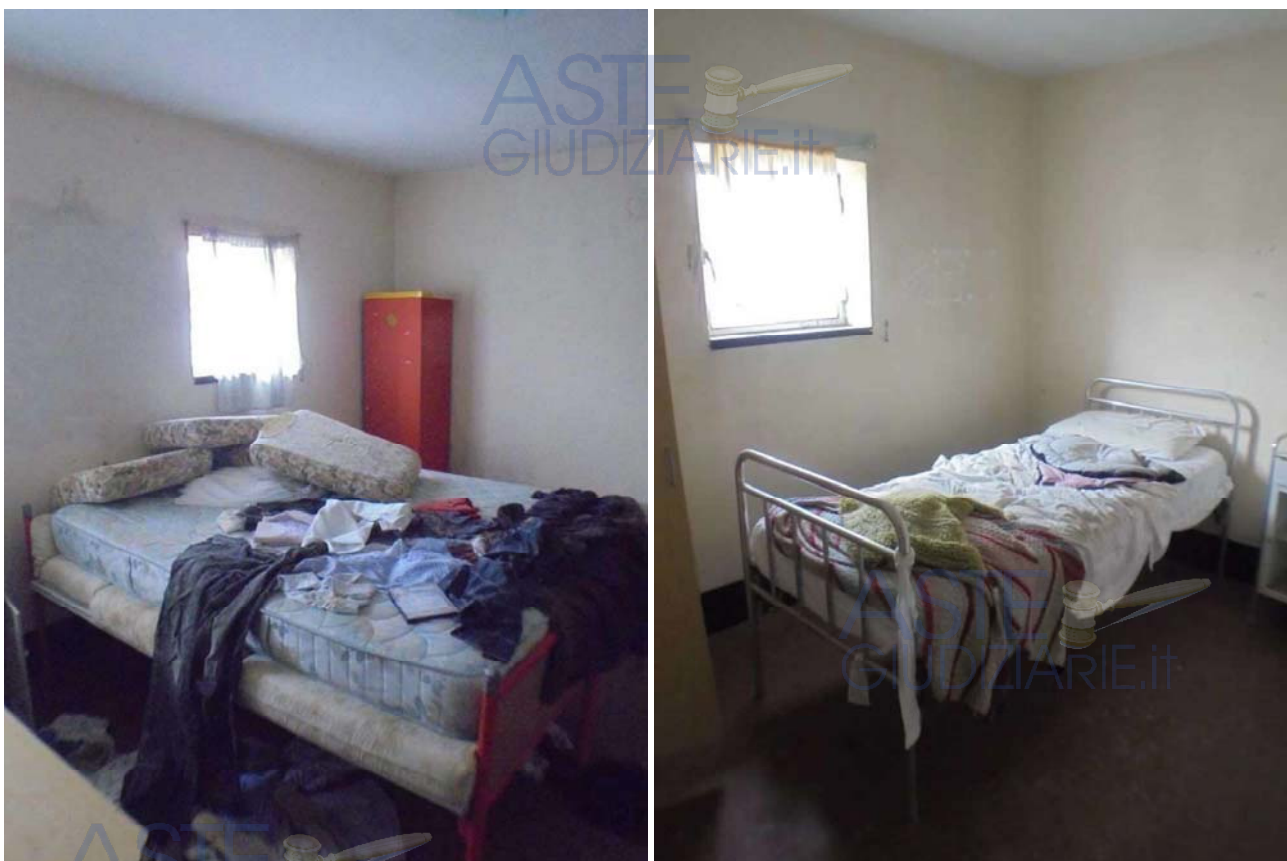
Foto 88 e 89 – Foto di alcuni spazi del 2° piano dell'Edificio 2

Come è risultato dal sopralluogo tali spazi sono stato "abbandonati" da parte dell'impresa appaltante dei lavori del '97 ed erano adibiti a locali dormitorio per le maestranze impiegate nel cantiere

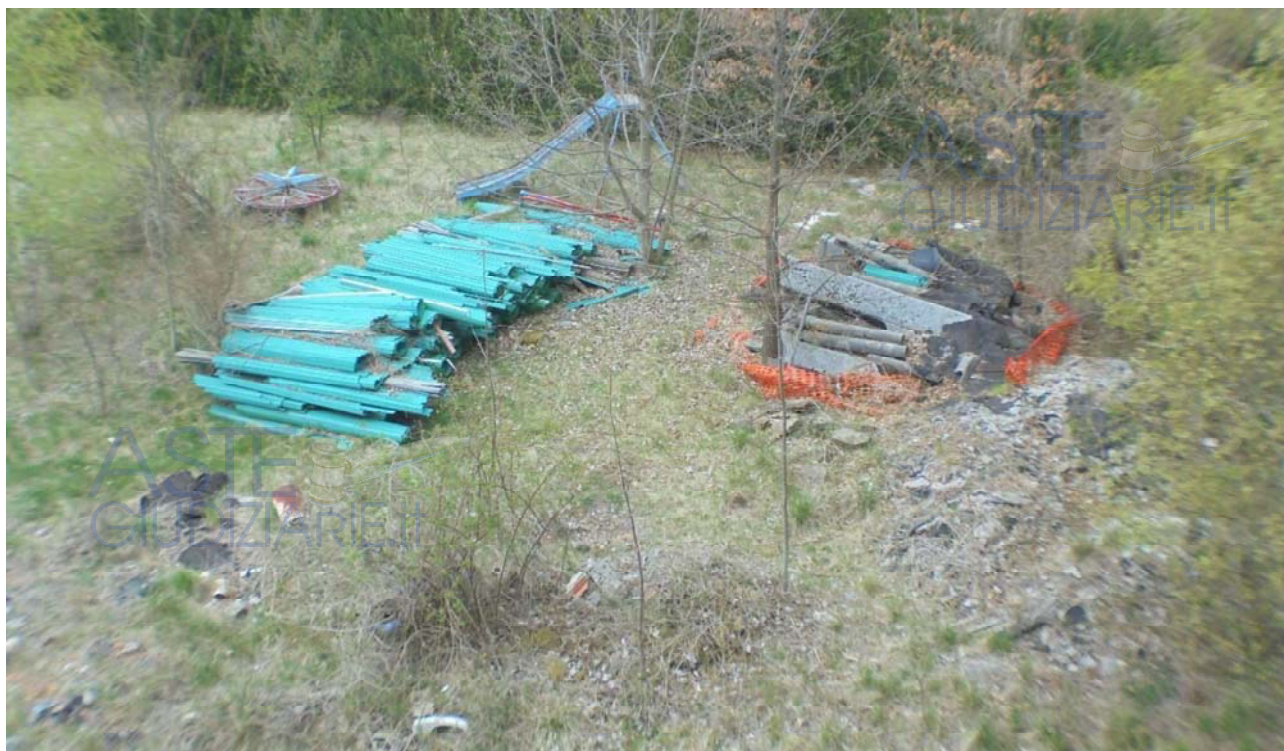
Foto da 105 a 107 – Vista della zona del giardino prospiciente all’Edificio 1 dove sono depositati dei materiali sicuramente destinati ad essere oggetto di procedura speciale (eternit ed altro) da destinare a specifiche discariche
