STIMA IMMOBILIARE

*Beni immobili della fallita xxxxxxxx
in liquidazione – siti in Isola del Cantone, via Orti 63*

Fallimento 98/15 R.G.

25/01/2017

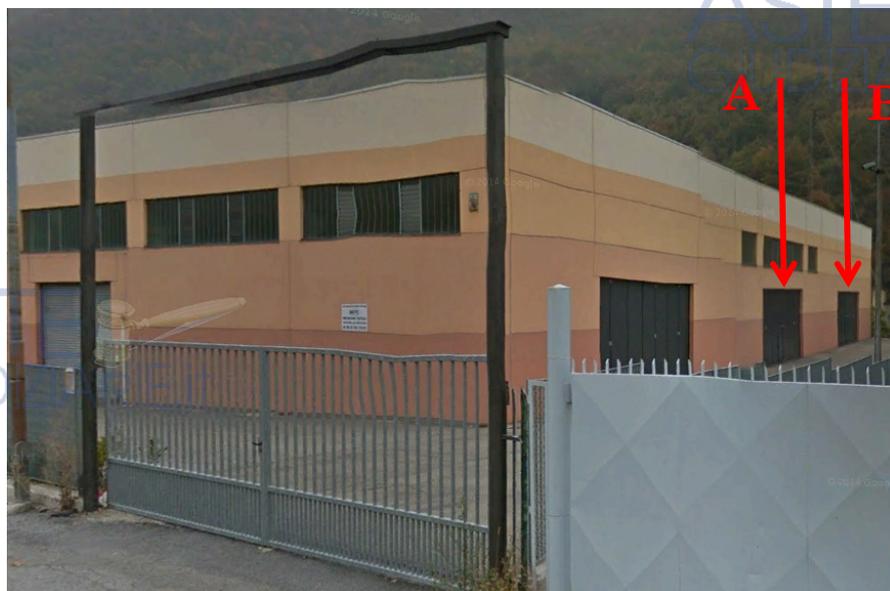
L'accesso agli immobili è possibile attraverso un ampio ingresso carrabile, che immette in una "corte annessa", ad uso esclusivo ancorché non fisicamente separata dall'analogo spazio esterno annesso agli immobili di cui ai subalterni 1-2.

Fig. 1 - Via Orti 63. Cannello carrabile di ingresso alle unità immobiliari A e B oggetto delle presente stima. La porzione in primo piano è quella alienata dalla soc.

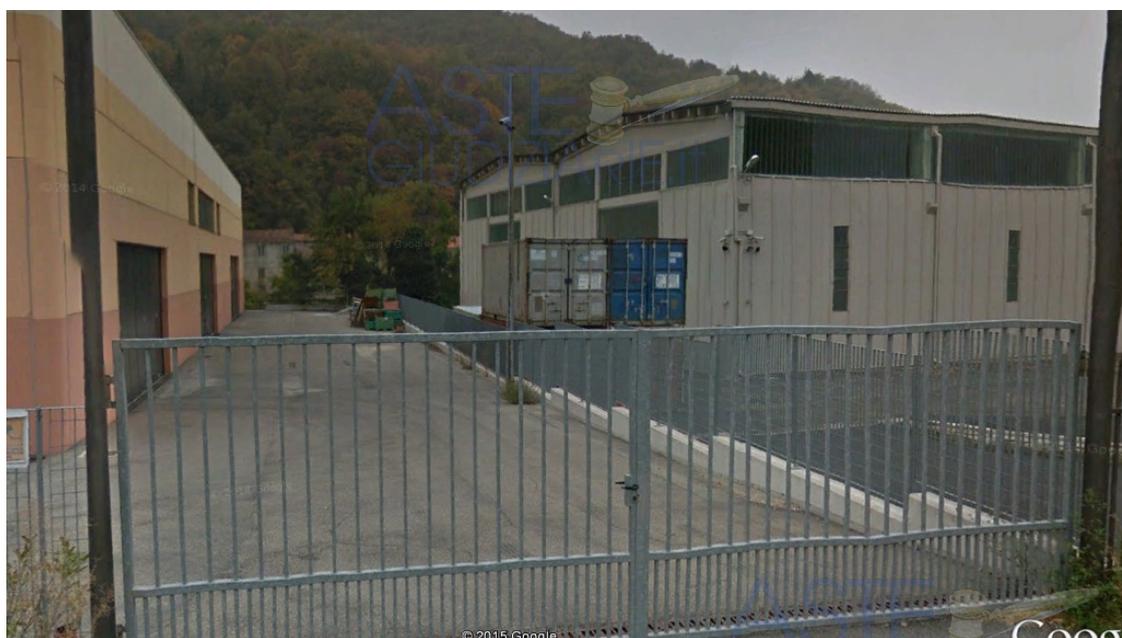
Dalla corte si accede ai due capannoni per mezzo di porte metalliche dotate di serratura semplice, inserita in porta scorrevole di ampia dimensione che consente l'accesso di mezzi pesanti.

Fig. 2 - Il cancello di ingresso immette in un'ampia corte dove trovano gli automezzi trovano spazio di sosta e manovra.

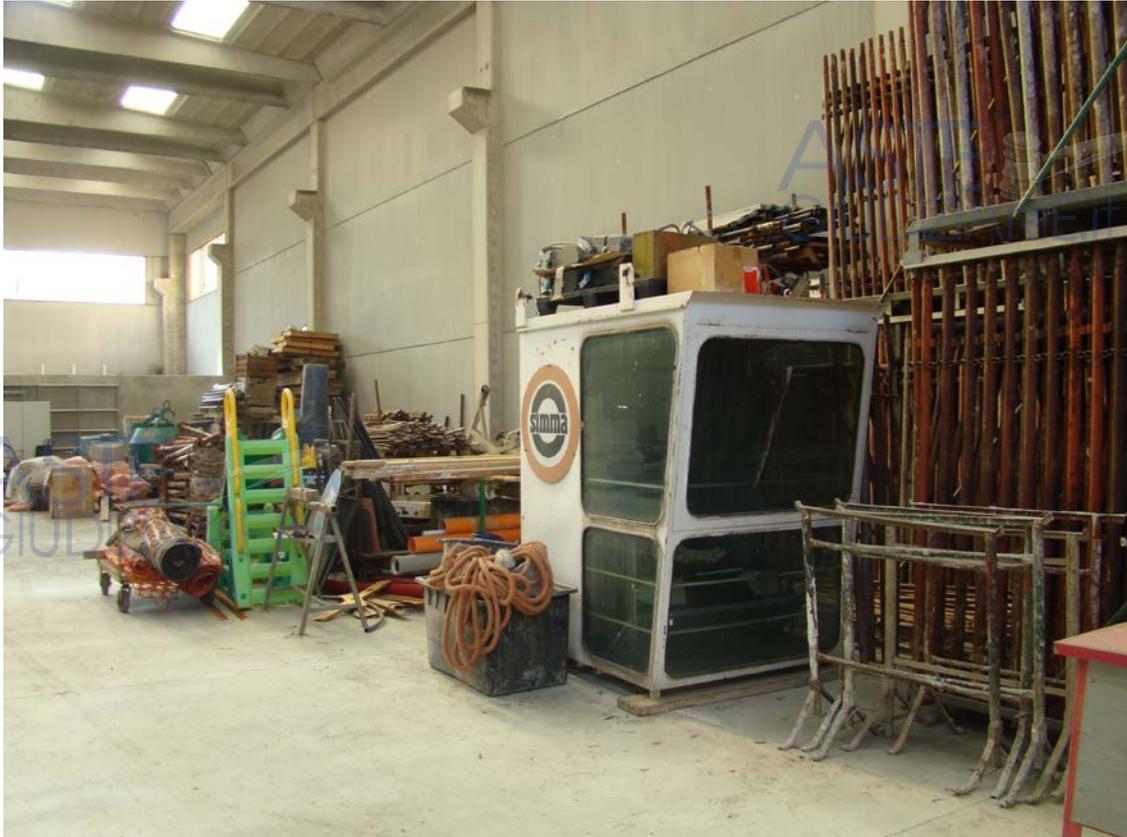
Il manufatto si presenta in ottimo stato di conservazione ed è dotato di:

L'altezza del locale, dal piano di calpestio all'estradosso dei copponi di copertura è di 10,36 m.

La copertura è in prefabbricato a copponi (lucernai) che garantiscono una ottima illuminazione naturale.

I pilastri perimetrali sono dotati, alla quota di scorrimento di 7,50 m, di mensole adatte per l'installazione di vie di corsa per carroponi.

La pavimentazione è in battuto di cemento con adeguati giunti di dilatazione.

Fig. 3 - Foto panoramica del locale.

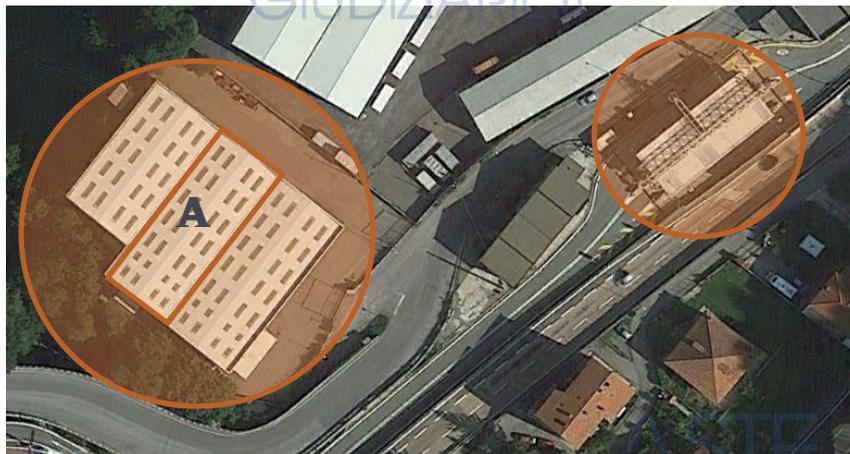
Fig. 4 - Le coordinate geografiche, alla porta del locale, sono 44°38'31" LatN, 8°57'20.10" lonE, altitudine 300 m s.l.m.

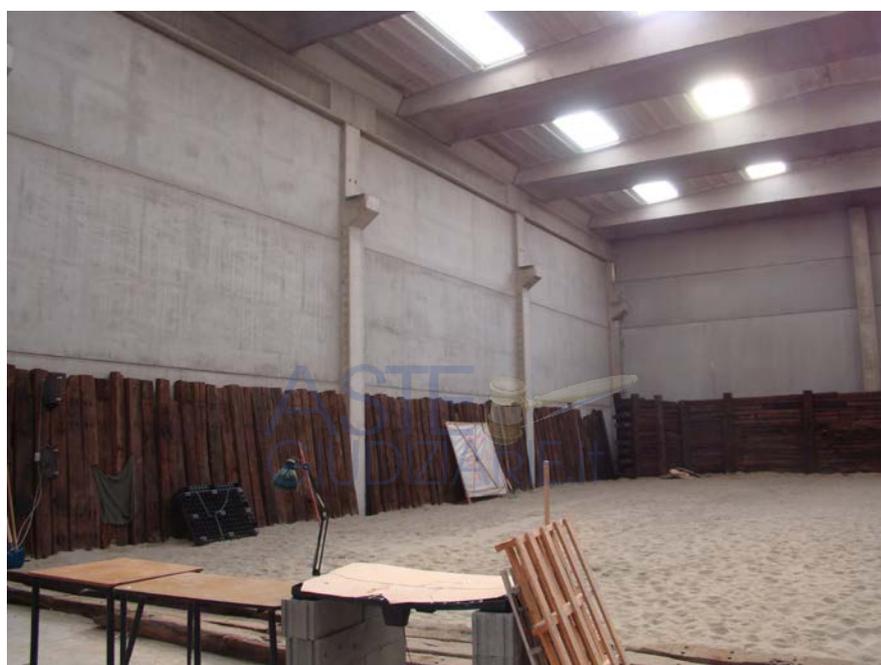
Il locale è attualmente occupato da rifiuti speciali tossici, consistenti in traversine ferroviarie impregnate di creosoto, recanti sporadicamente esiti di penetrazione di proiettili d'arma da fuoco, e letto di sabbia contenente polveri di piombo, residui di attività balistiche.

Fig. 5 - Foto panoramica del locale

Per precisione si sottolinea come nel caso dell'unità "B" sussistono costi relativi sia allo smaltimento dei rifiuti tossici, sia alla completa bonifica del locale in quanto interessato da vapori tossici, ove tali operazioni non risultassero effettuate al momento della vendita.

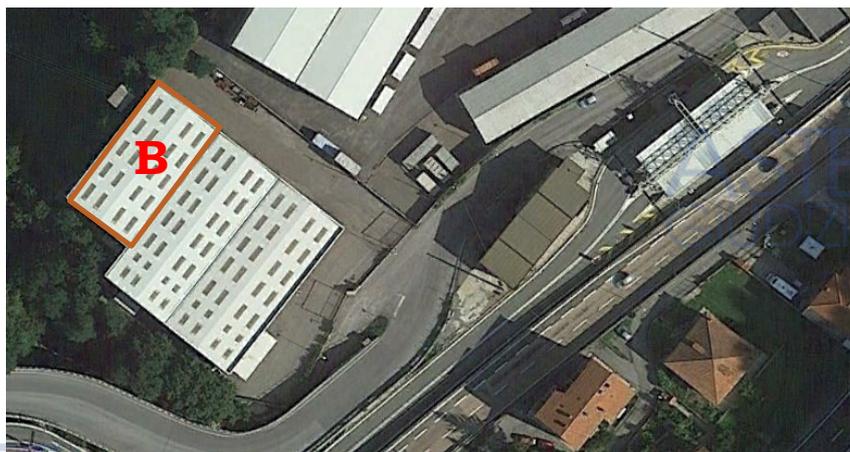
Fig. 6 – Le coordinate geografiche, alla porta del locale, sono 44°38'31.35" LatN, 8°57'19.50" lonE, altitudine 300 m s.l.m.
