Tribunale di Gela

Relazione di Consulenza Tecnica d'Ufficio

PROC. ES. NR. **113/2013 R.G.Es.**

**Immobile pignorato**

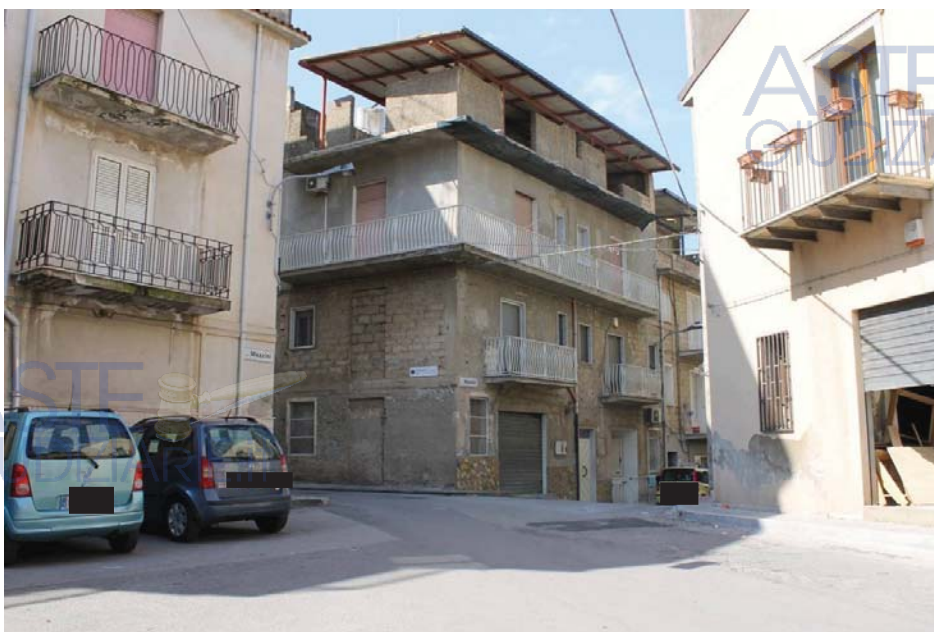
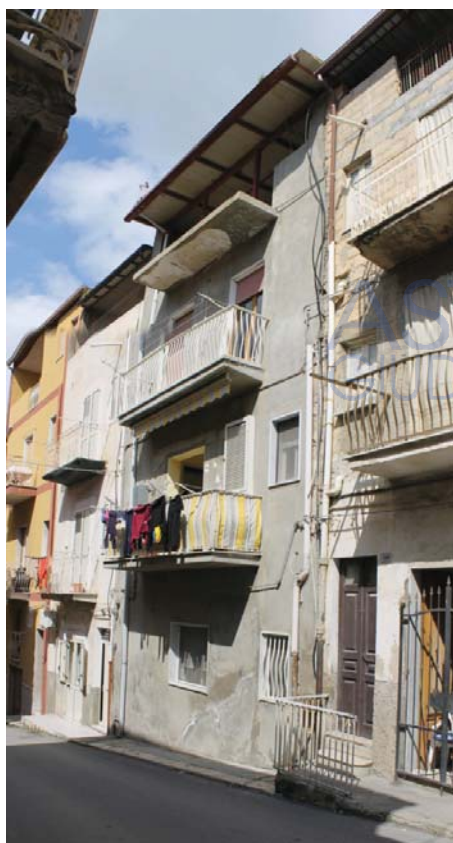
Foto 3 e 4 - Prospetti sulle vie Mazzini e Risorgimento

L'edificio, avente struttura portante verticale in muratura ordinaria ed orizzontamenti laterocementizi, versa in precarie condizioni di manutenzione (in particolare in corrispondenza del calcestruzzo copriferro degli sporti dei balconi) e manca dello strato finale di intonaco.

I piani in elevazione sono accessibili unicamente a mezzo scala (civ. 215)  
anche questa in pessime condizioni ed in parte allo stato grezzo.

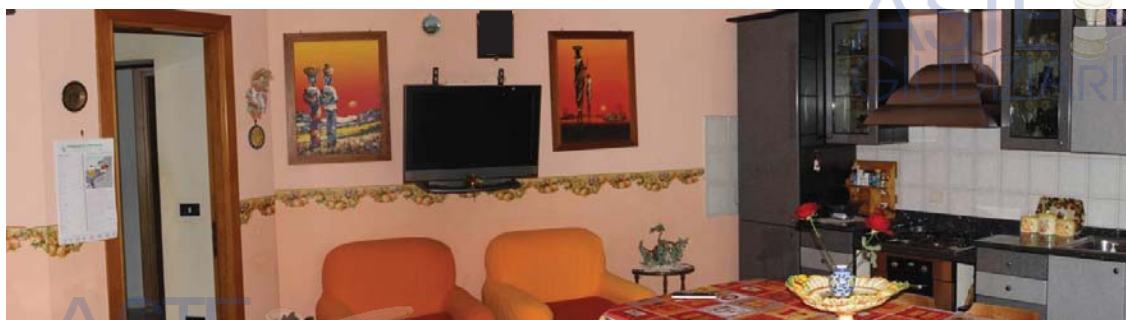
Foto 4, 5 e 6 - Particolari degli interni dell'appartamento a primo piano: vano soggiorno-cucina, camera da letto matrimoniale e singola (priva di finestra diretta verso l'esterno)

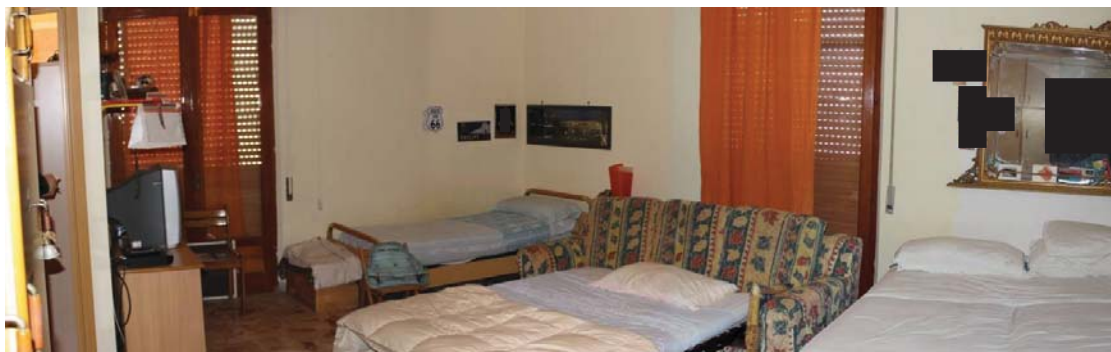
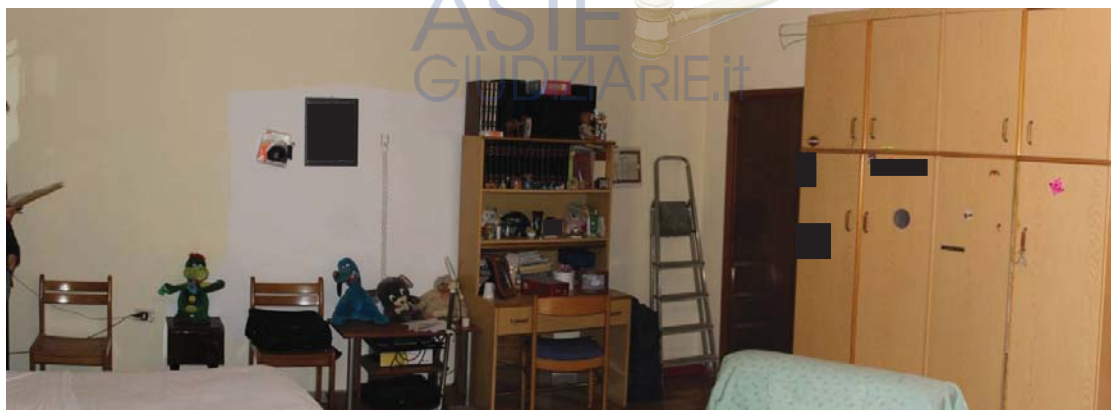
Entrambi gli appartamenti a secondo piano sono privi di impianto di riscaldamento, hanno pavimenti in clinker, porte interne in legno, infissi esterni in legno con serranda plastica e pareti verticali finite con idropittura.

Foto 9 e 10 - Particolare degli interni dell'appartamento a secondo piano (a sinistra salendo le scale)

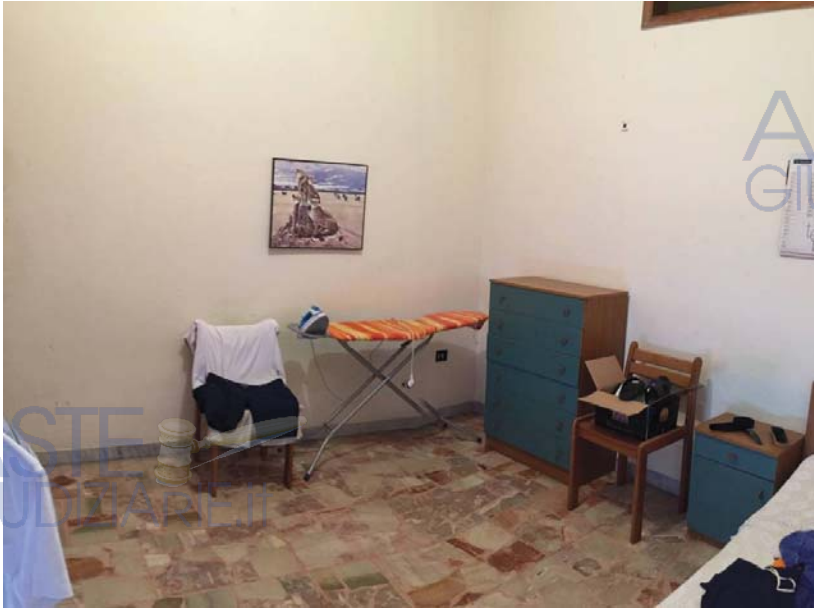
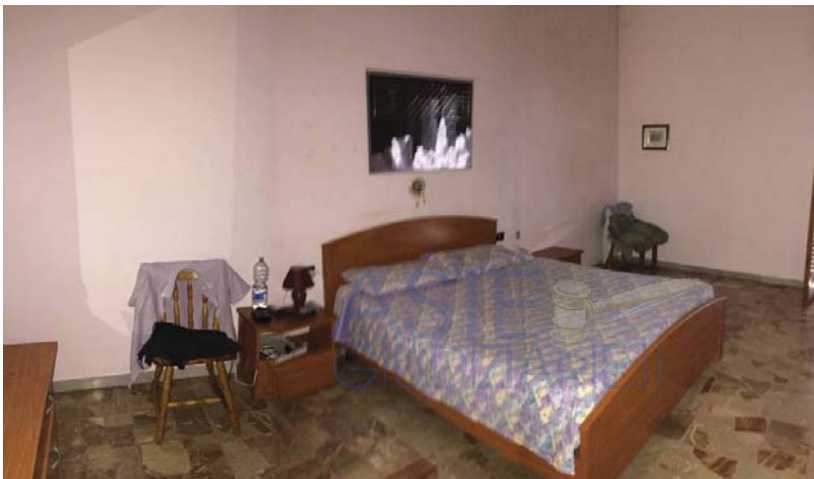
*Foto 11 e 12 - Particolare degli interni dell'appartamento a secondo piano  
(a destra e diritto salendo le scale)*

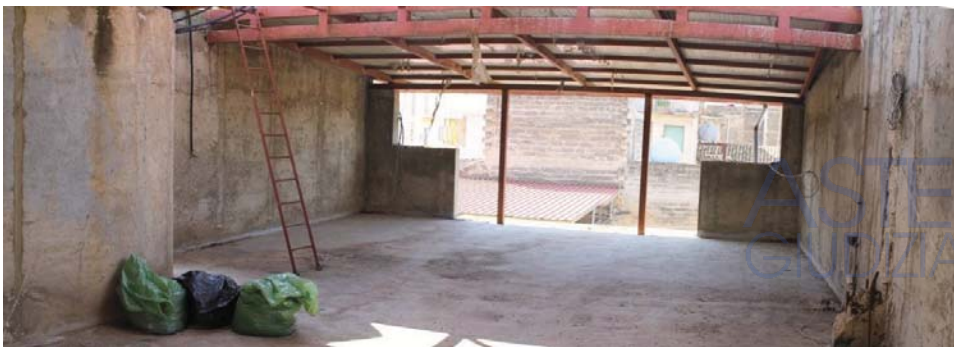
**Lastrico solare a terzo piano (v. fig. 2).** L'immobile è attualmente allo stato grezzo e coperto con un tetto a falde inclinate con altezze sfalsate (al colmo ha un sopralzo per consentire l'apertura di finestre), avente struttura portante in tubi quadri di acciaio zincato.

Foto 13 - Particolare lastrico solare a terzo piano  
Foto 14, 15 e 16 - Scale d'accesso ai piani in elevazione

La stima dei beni terra conto degli oneri di regolarizzazione edilizia e catastale del solo piano terra e dell'integrale demolizione del secondo piano e della copertura del lastrico solare.
