TRIBUNALE CIVILE DI GELA

RELAZIONE DI CONSULENZA TECNICA

Proc. esecutiva immobiliare n. 68 /2018 R. G. Es.

TRIBUNALE DI GELA
RELAZIONE DI PERIZIA DEL C.T.U.

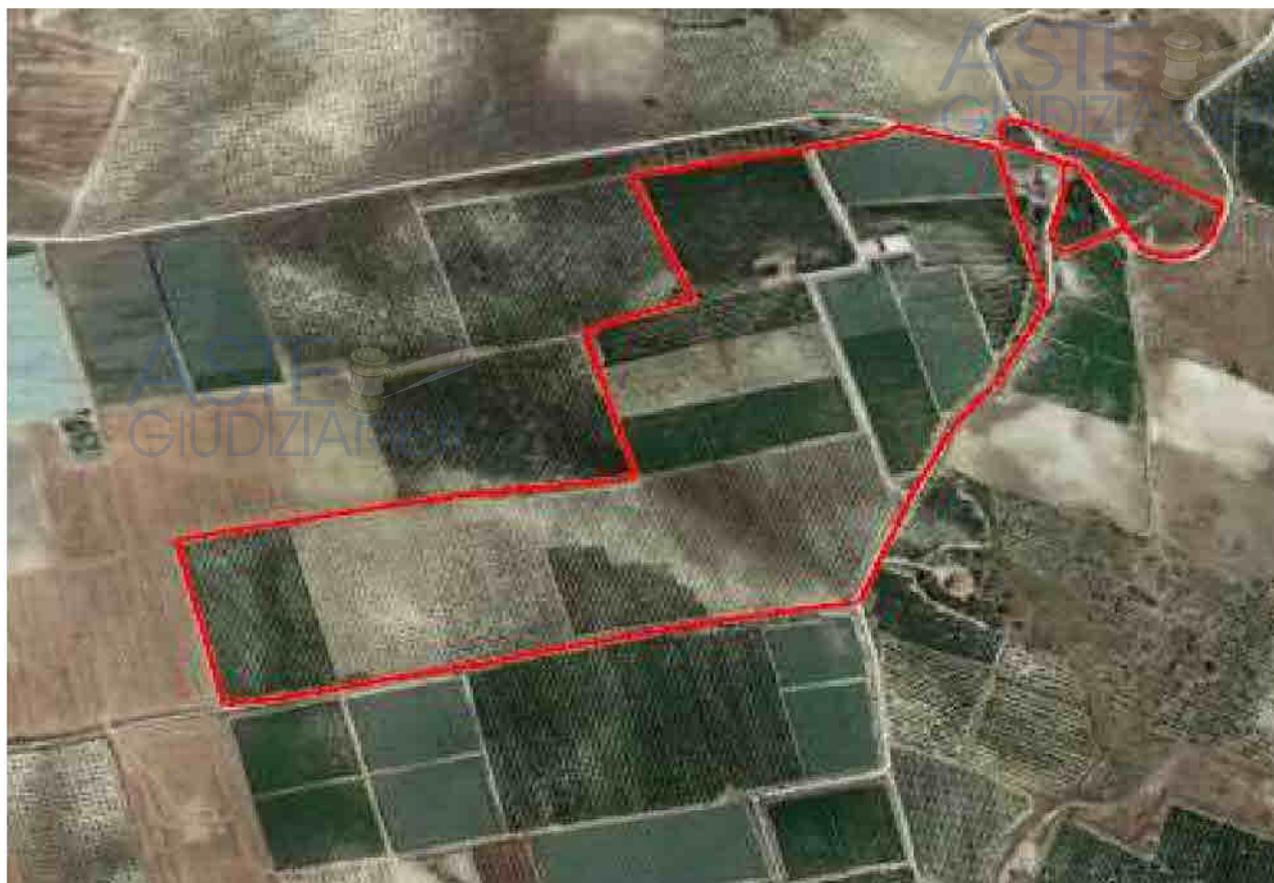
Vista aerea del nucleo principale della azienda agricola

Detta azienda è servita, nel suo interno, da una stradella carrabile , che si diparte dalla strada Gurgazzi-Milinciana , realizzata con uno strato di tout-venant di cava; stradella che arriva ai due fabbricati e prosegue fino a raggiungere il lato sud dell'azienda; da qui si immette in una stradella interpodereale, confinante con altri terreni limitanti; pertanto l'azienda risulta ben servita dal punto vista logistico-viario, rendendo agevole qualsiasi tipo di attività inerente l'azienda agricola:

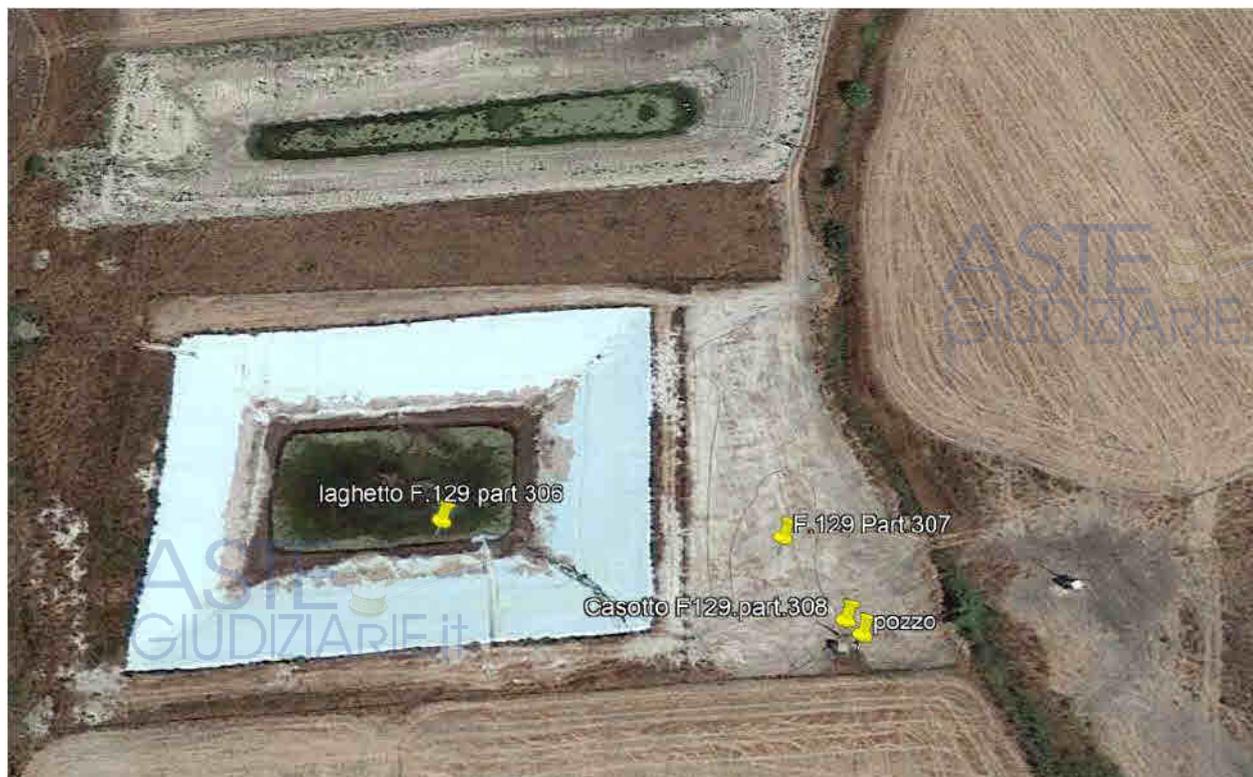
L'intera azienda, come sopra riportato, usufruisce di un laghetto artificiale , distante dal nucleo principale circa Km. 2,3; il suddetto laghetto artificiale, oggi identificato con la part.306 (acque private), ha una superficie di mq. **6851,00, la cui capacità d'invaso utile è di circa mc. 27.500** , Si precisa inoltre, che nell'area ad esso circostante, di mq. 6747,00 individuata con la part. 307, si trova oltre al casotto, censito con la part. 308 di mq, 20,00 con annessa corte , anche il pozzo trivellato d'acqua viva del diametro di mm 450 ed una profondità di mt. 72,00 dal piano di campagna.

Vista aerea del lughetto artificiale , del casotto per ricovero quadri elettrici e del pozzo trivellato

L'emungimento dell'acqua dal pozzo trivellato , che si riversa nel lughetto artificiale, permette di attingere la quantità di acqua necessaria per garantire una costante irrigazione all'intera azienda, a mezzo di una condotta di adduzione in polietilene di adeguato diametro interrata , che si diparte dal lughetto artificiale fino ad arrivare nelle varie isole , il sistema utilizzato, è quello dell'**irrigazione a goccia** , metodo di irrigazione che somministra lentamente acqua alle piante attraverso un sistema a rete che comprende: valvole, condotte e vari tipi di gocciolatori. Detta condotta è interrata; si diparte dal lughetto e serve i terreni dell'azienda. Questo tipo di irrigazione permette anche eseguire, la *fertirrigazione* con concimi solubili , che posti all'interno di un serbatoio, grazie all' ausilio di una pompa sommersa raggiungono ogni singola pianta migliorandone la produttività. Detto ciò si ritiene che la quantità di acqua necessaria per l'intera azienda, in atto risulta di gran lunga sufficiente.

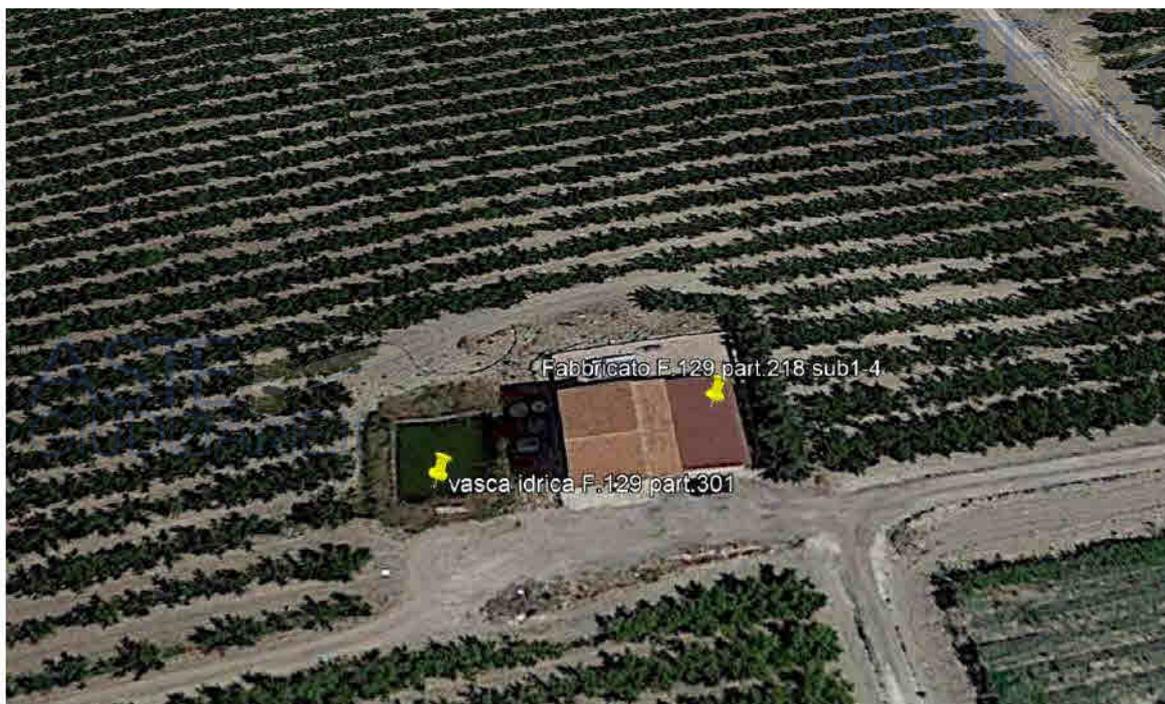
acque in c.a. posta nelle vicinanze del fabbricato, oggi censita con la part. 301 (*acque private*) di mq, 110,00 la cui profondità è di mt. 2,00 dal piano di campagna ; essa viene utilizzata come ulteriore riserva idrica a servizio dell'azienda.

Particolare vista aerea del fabbricato abitativo e della vasca idrica (*acque private*)

In atto, il fabbricato, rispetto al progetto approvato ed alle planimetrie catastali , redatte dopo la sua costruzione, presenta delle difformità realizzate dal **Debitore** dopo l'acquisto.

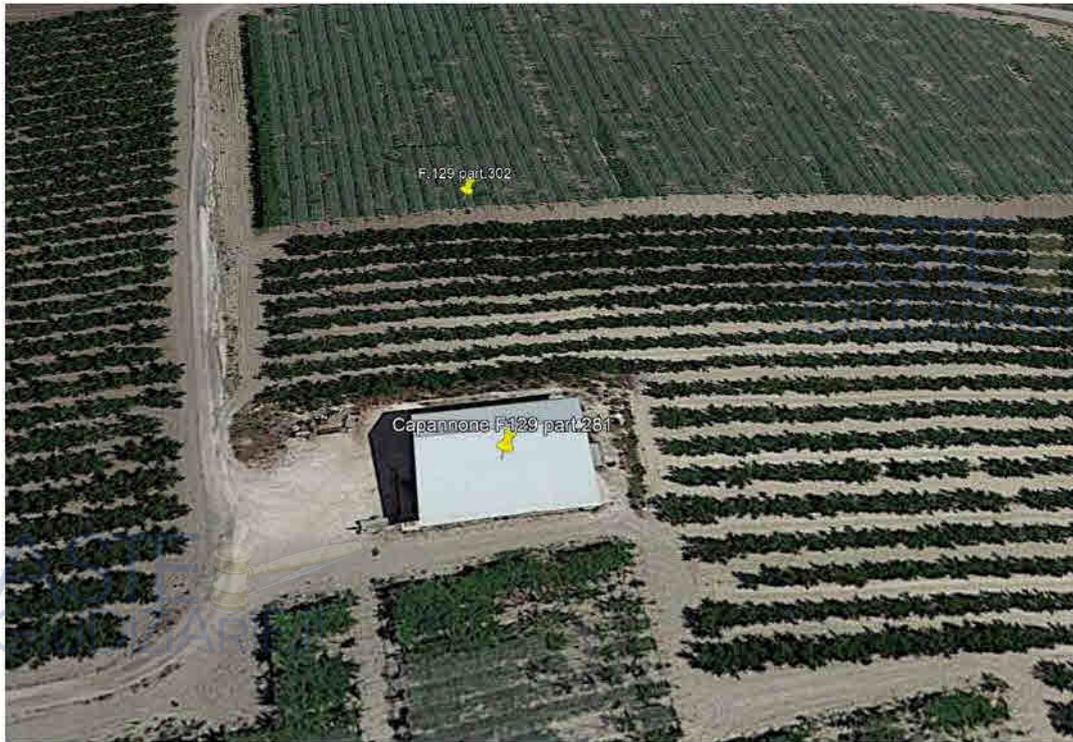
B) Capannone -deposito distinto al catasto urbano al fg. 129 part. 281 , è un capannone delle seguenti dimensioni di mt. 20,00 x 15,00.

Particolare vista aerea del capannone – deposito con il piazzale antistante

Detto fabbricato è stato realizzato con regolare concessione edilizia n. 04/2010 e variante in corso d'opera n. 7/2016 (Allegato7).

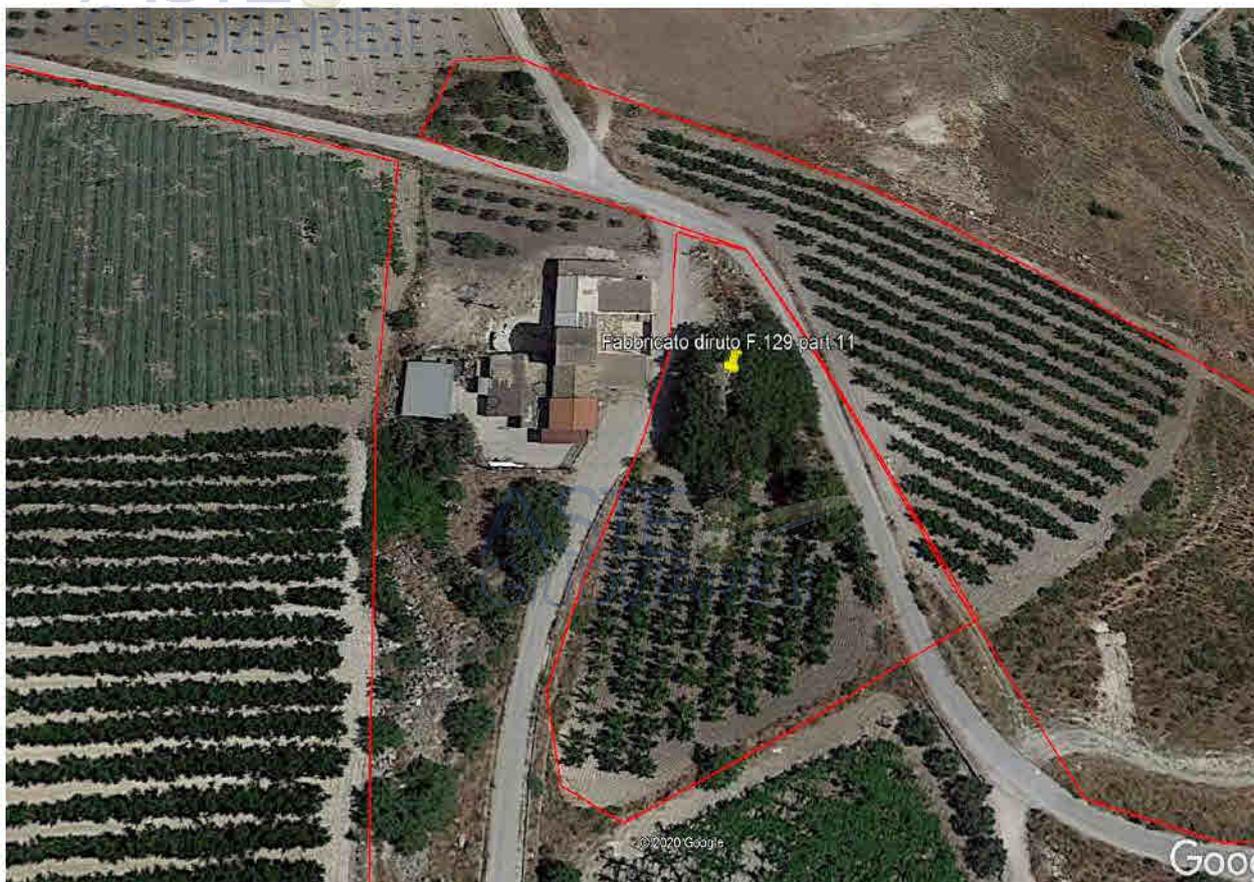
C) Fa parte dell'azienda anche il *Fabbricato diruto*, censito al catasto urbano al fgl.129 con la part. 11 la cui area di sedime è di mq. 300, nonostante esso sia diruto rappresenta un'ulteriore, possibile, opportunità per ricovero mezzi e quanto altro, a servizio della stessa azienda stessa,

Particolare vista aerea dove si trova ubicato il fabbricato diruto
