TRIBUNALE DI GELA

Relazione tecnica di stima dei beni dell'attivo fallimentare

Fallimento n. 10/19

1.0 Beni Immobili: appartamento sito in Gela, via F. Crispi 336 in catasto al foglio di mappa 181, particella 430 sub. 2

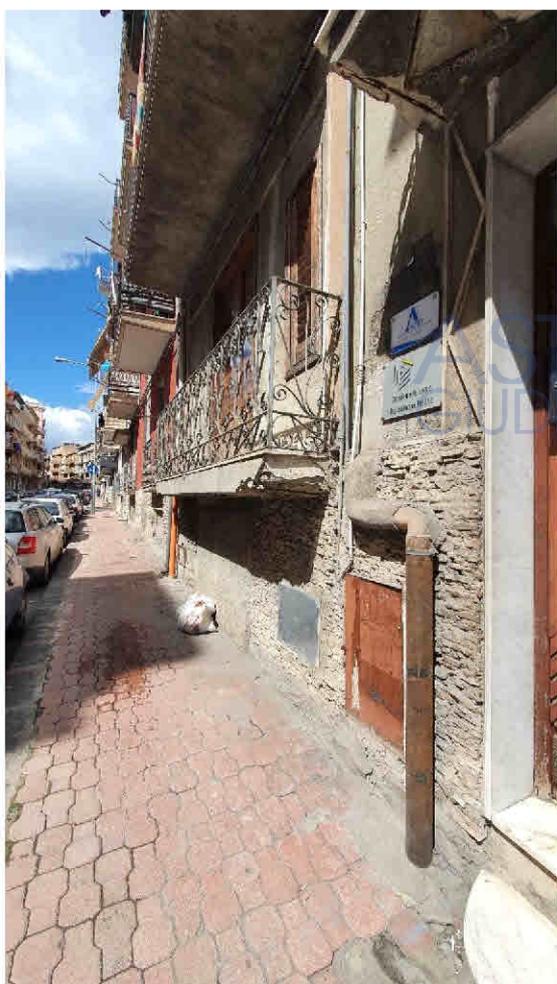
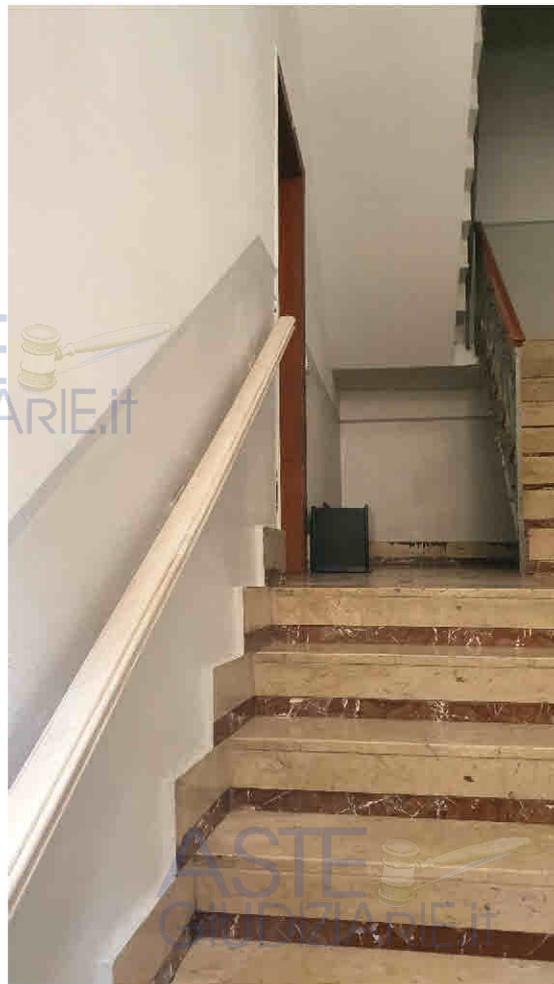
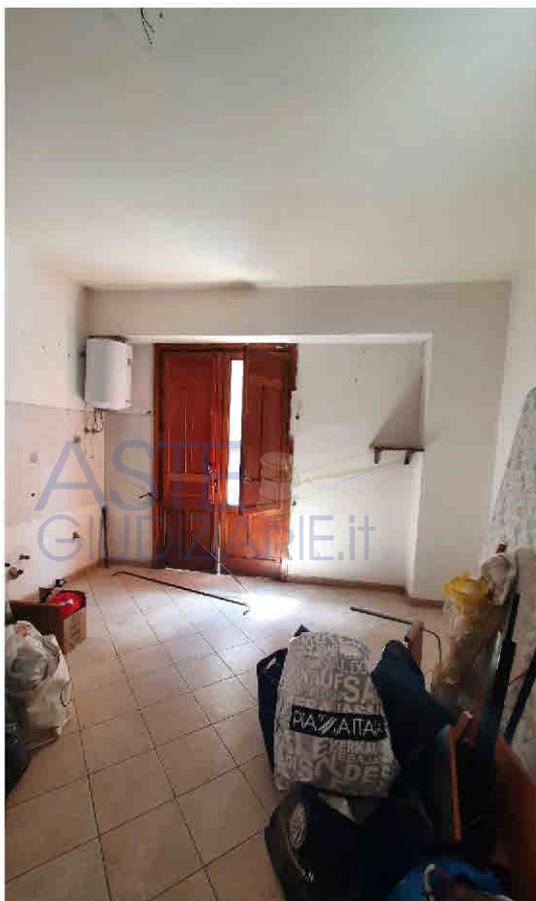
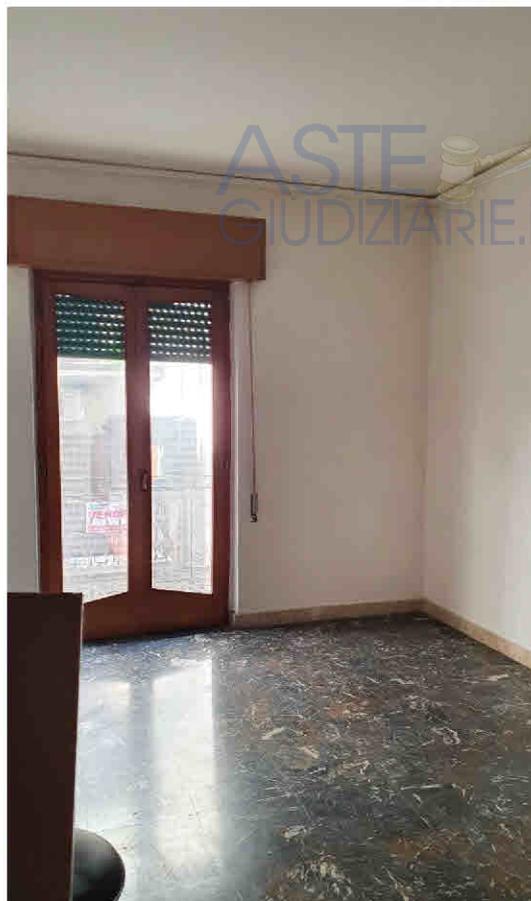
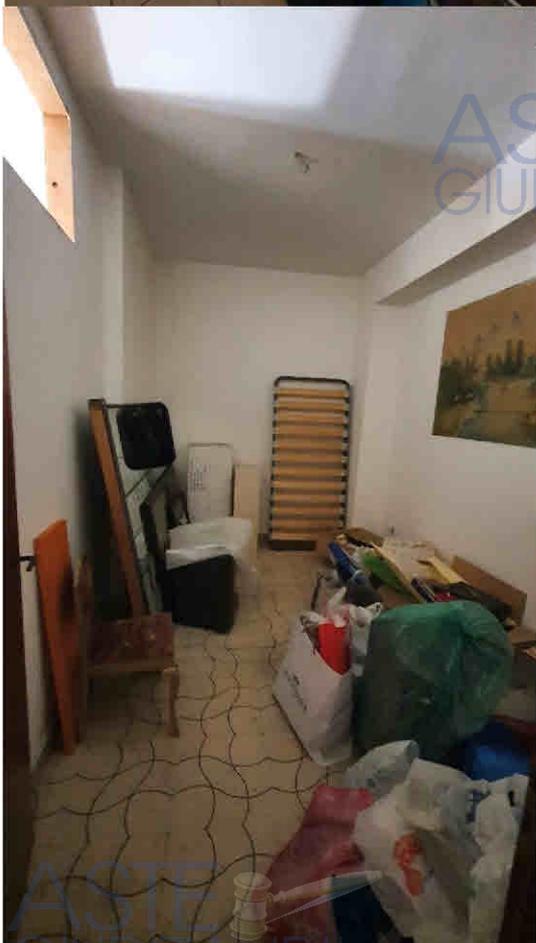
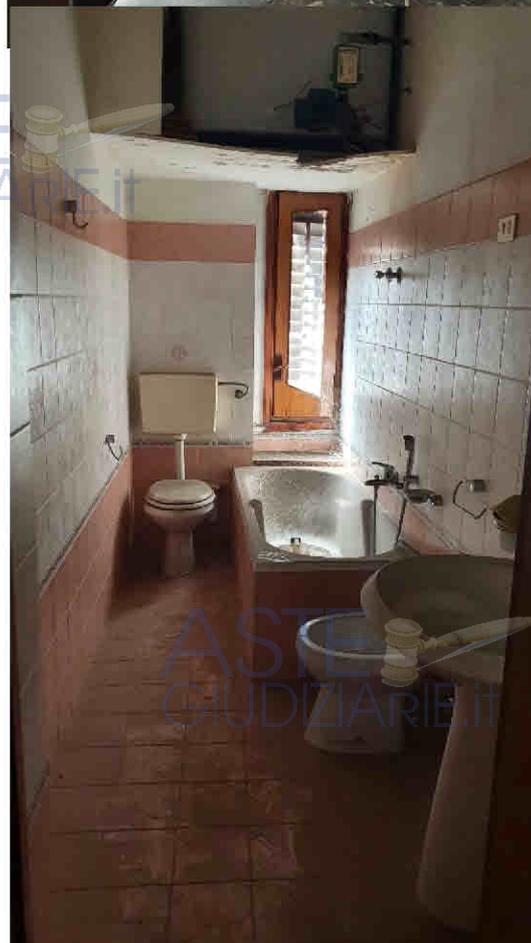
Al momento del sopralluogo, il bene si presentava disabitato, ma complessivamente in buono stato: le pareti sono rifinite con idropittura, con porte in legno tamburato ed infissi esterni in legno alcuni forniti di scuretti e altri forniti di oscuranti in pvc avvolgibile. La pavimentazione è in marmo e in ceramica.

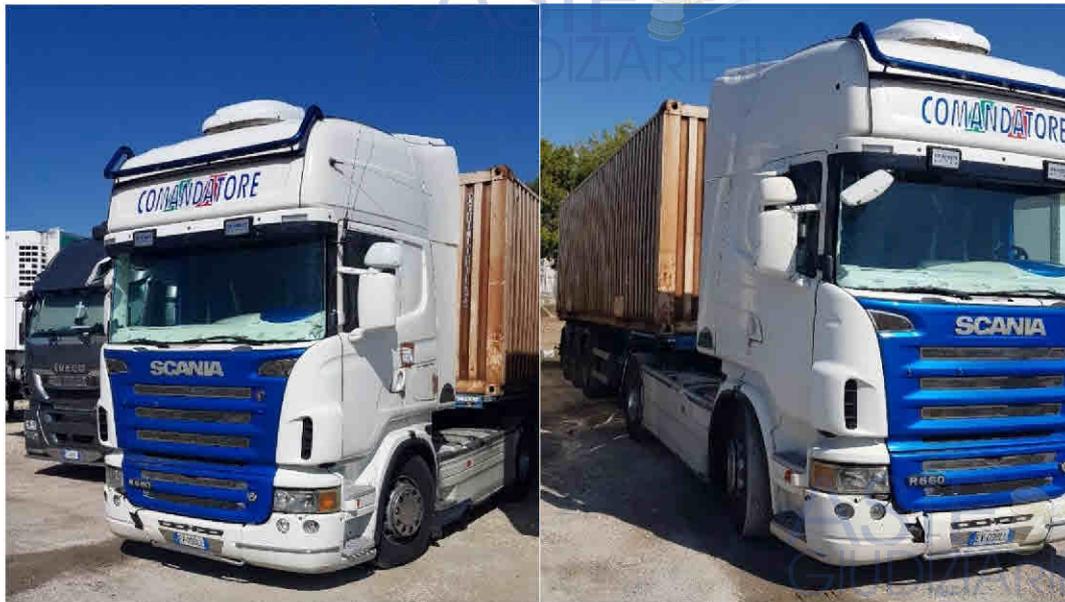
SCANIA R560 TARGA EV090LL

Il bene mobile per cui è stata richiesta la presente perizia si presenta in buono stato di manutenzione. Esternamente la verniciatura è di colore bianco, e non presenta criticità evidenti, se non quelle riportate nel lato destro del cofano anteriore dovute probabilmente ad un tamponamento. All'interno, l'abitacolo risulta essere in buono stato.

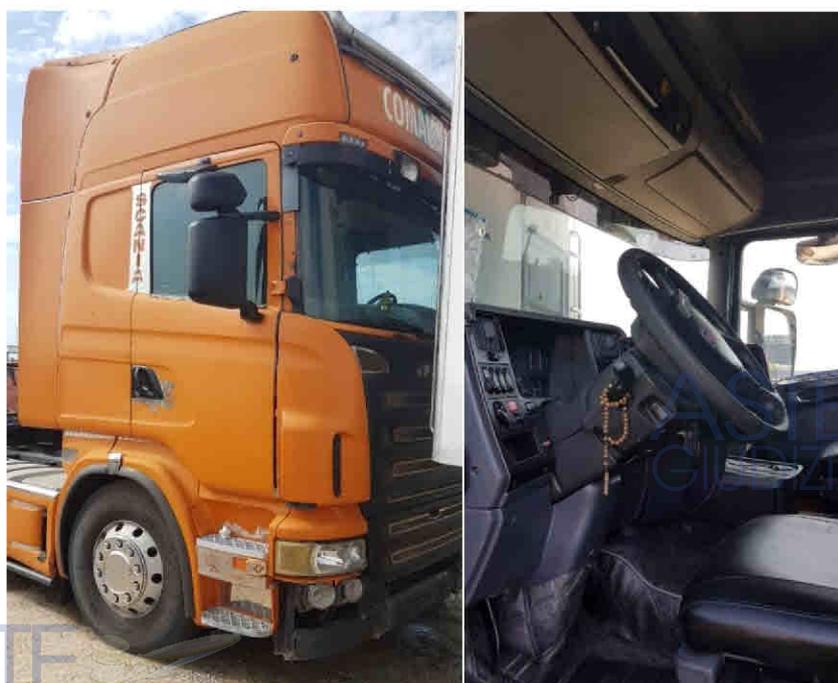
SCANIA CVR580 TARGA CS339FP

Il bene mobile per cui è stata richiesta la presente perizia è un mezzo per trasporto merci. Al momento non è possibile l'utilizzo poiché si trova in stato di fermo amministrativo. All'esterno non presenta criticità evidenti, se non quelle derivanti dall'usura, tenuto conto che si tratta di un mezzo immatricolato il 22.10.2004, avente dunque all'incirca 17 anni di età. Per le sue caratteristiche tecniche di costruzione, rientra nella categoria " Euro 3 ", rispettando la direttiva 2001/27/CE. L'autoveicolo dalle prove eseguite è ancora funzionante, e dall'esame generale è in discrete condizioni. Per quanto concerne la verniciatura è di colore arancione mentre all'interno, l'abitacolo risulta essere in ottimo stato. le ruote anche se non sono in perfetto stato, sono ancora idonee a percorrere alcuni km.

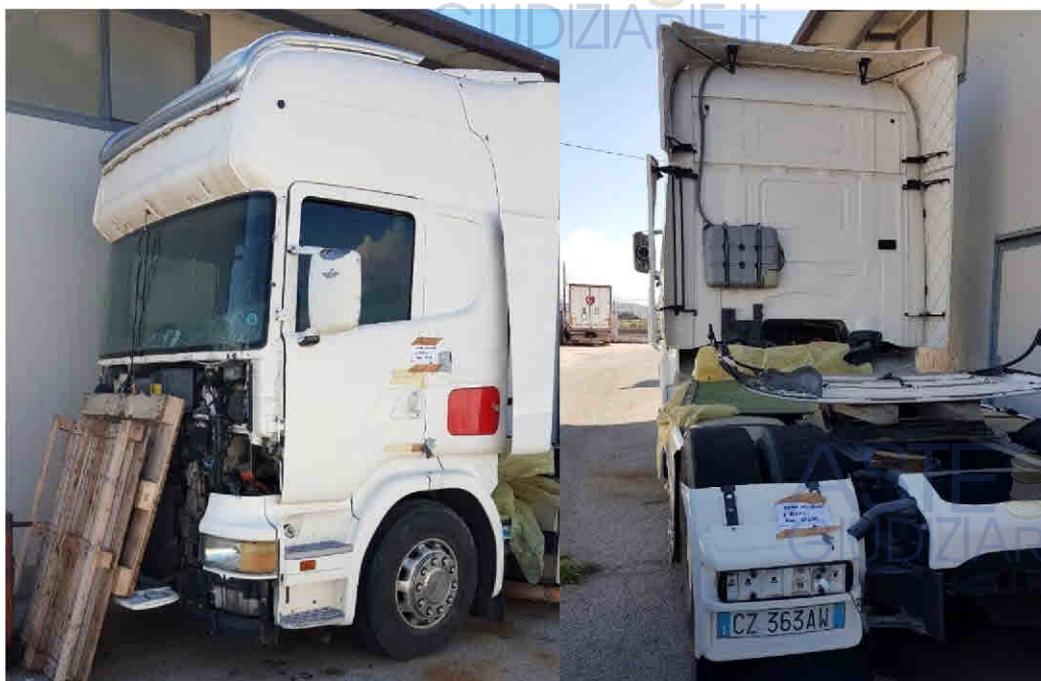
SCANIA CVR500 TARGA CZ363AW

Si tratta di un trattore stradale avente data di immatricolazione 18.10.2005. Il mezzo risulta incidentato, all'esterno infatti presenta criticità evidenti in quanto la maschera e il vetro anteriore sono da sostituire. Tale mezzo rispetta la direttiva 2001/27/CE, pertanto rientra nella categoria euro 3.

Il costo di riparazione del mezzo risulta superiore al valore del bene stesso, pertanto si è provveduto a valutare lo stesso considerando le parti meccaniche che possono essere rivendute, considerando sempre che si tratta di un mezzo avente 16 anni di età.

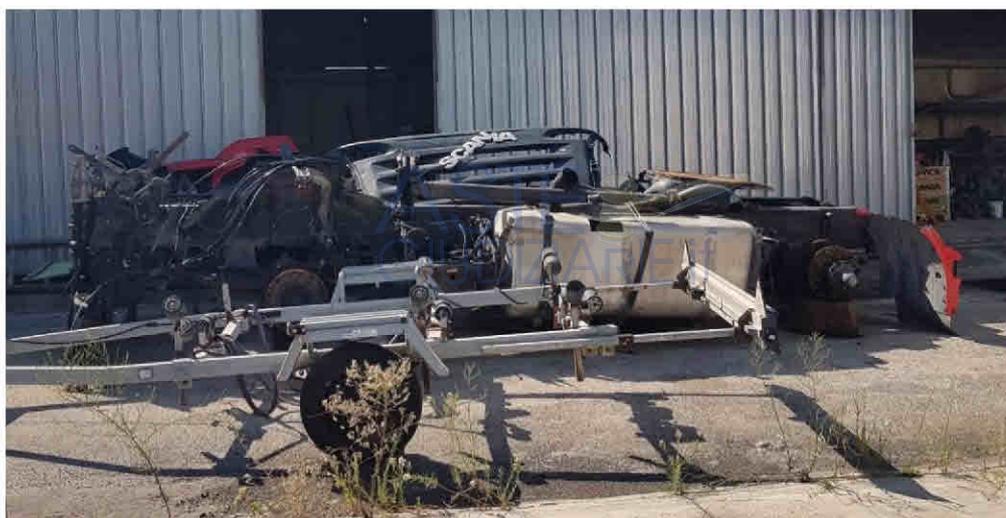
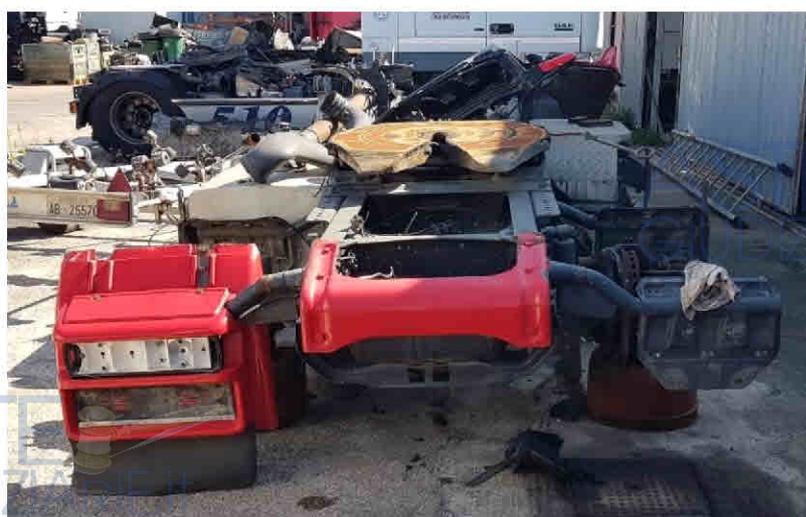
SCANIA CV R 500 TARGA: CZ629KM

Il bene mobile per cui è stata richiesta la presente perizia è un trattore stradale avente data di immatricolazione 09.01.2006, la targa è mancante ed è sottoposto a fermo amministrativo. Il mezzo risulta completamente distrutto, il telaio è storto. In questo caso non vi sono parti meccaniche che possono essere rivendute e non risulta conveniente sistemarlo. Pertanto, il mezzo è da demolire.

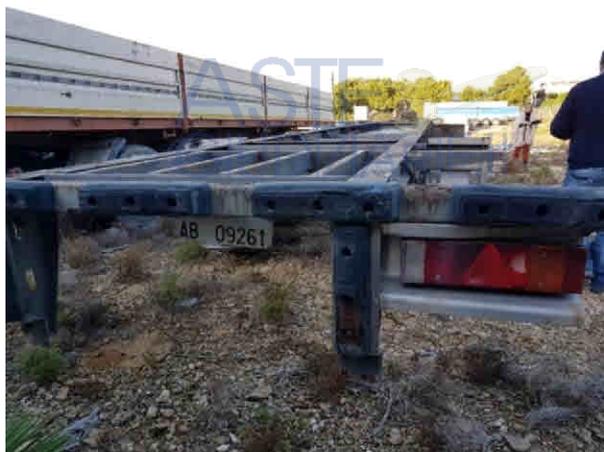
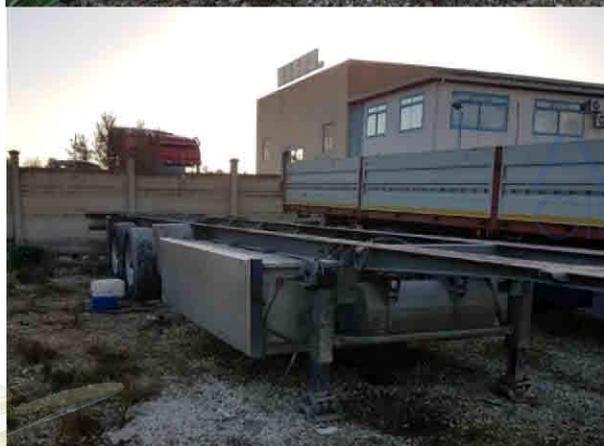
CARMOSINO ANHANGER 368 TARGA: AB09261

Il mezzo oggetto di valutazione è un semirimorchio per trasporto specifico isotermico avente data di immatricolazione 25/05/1999. Esso è in buone condizioni e ancora funzionante. Il gruppo frigorifero non è presente al momento della perizia in quanto per come dichiarato si trova in un'officina a Catania, pertanto non è stato considerato il suo valore nella valutazione del mezzo. Non sono presenti criticità evidenti se non quelle derivanti dall'usura.

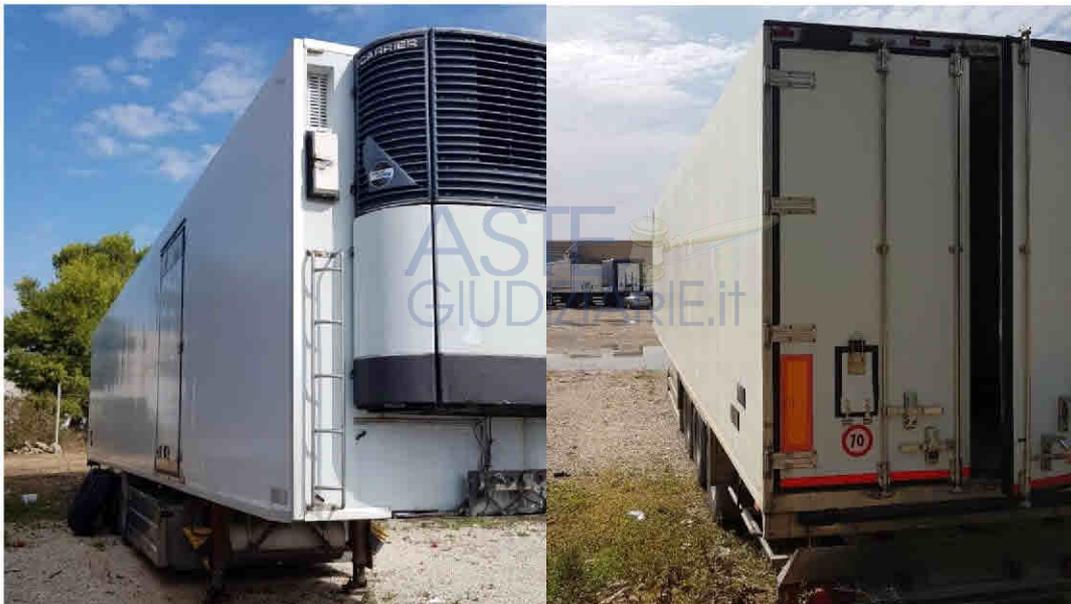
SEMIRIMORCHIO TARGA: AA12517

Il bene mobile per cui è stata richiesta la presente perizia è un semirimorchio con cella frigorifera sprovvisto di libretto di circolazione pertanto, non è stato possibile verificarne né la data di immatricolazione né la percorrenza chilometrica. Si presenta in buono stato di manutenzione ed è ancora funzionante.

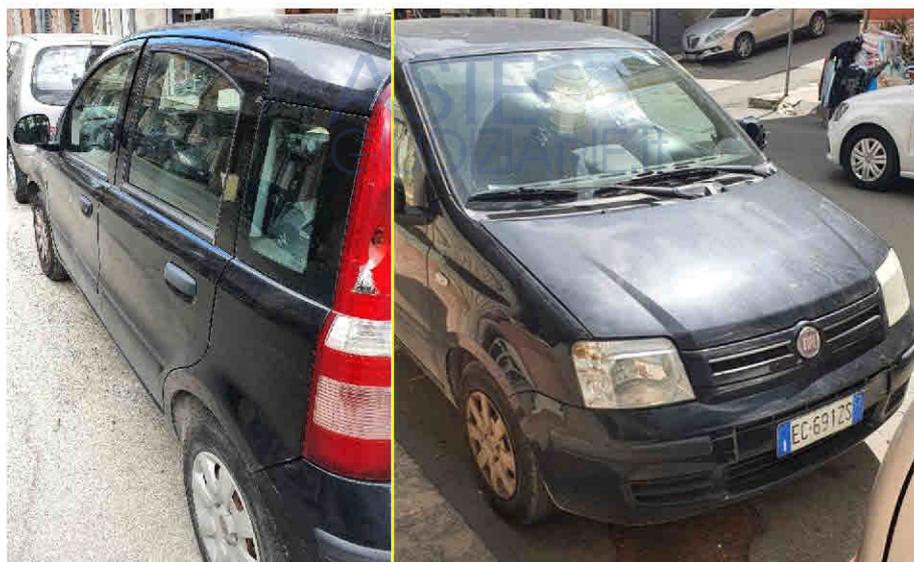
FIAT PANDA TARGA: EC691ZS

Il mezzo oggetto di valutazione di un'autovettura fiat Panda. Non essendo in possesso del libretto di circolazione non si è potuta stabilire la data di immatricolazione dell'autovettura. Tuttavia, la stessa risulta essere in buone condizioni ed è ancora integra e idonea per l'utilizzo. La carrozzeria, di colore nero, presenta delle ammaccature sul lato anteriore sinistro e nello specchietto sinistro. Inoltre, anche il vetro anteriore risulta lesionato pertanto è da sostituire.

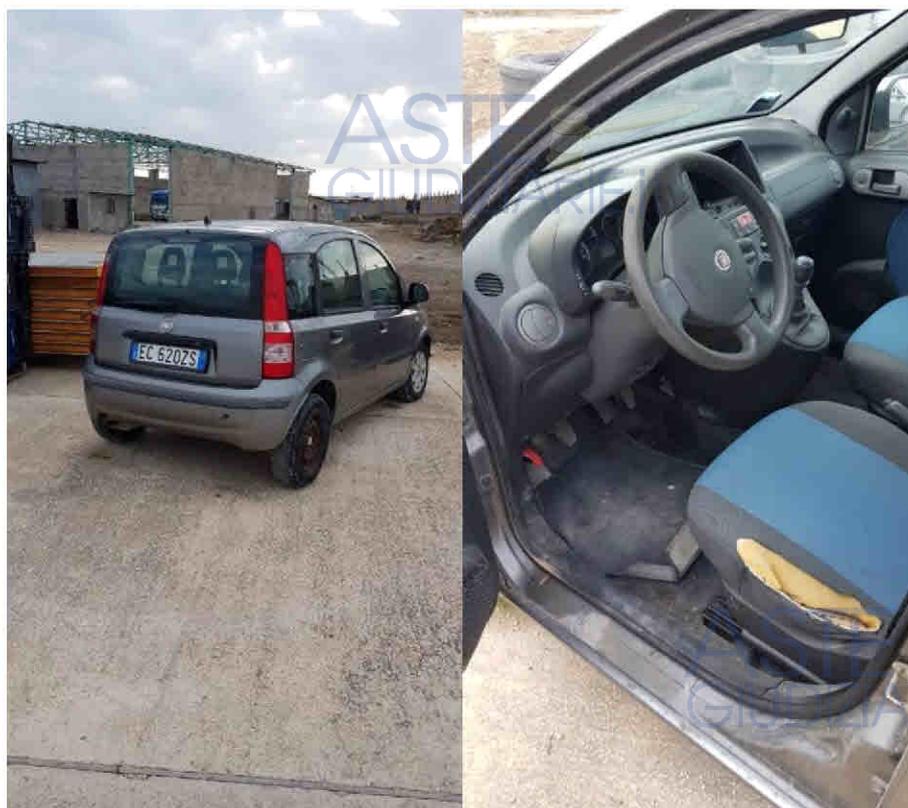
FIAT PANDA TARGA: EC620ZS

Il bene mobile per cui è stata richiesta la presente perizia è un'autovettura avente data di immatricolazione 28/05/2010 pertanto risulta essere di classe "euro 4". si presenta in buono stato di manutenzione, la carrozzeria non presenta criticità evidenti, mentre gli interni sono abbastanza usurati. Per quanto concerne la verniciatura è di colore grigio, le ruote risultano gommate ed anche se non sono in perfetto stato, sono ancora idonee a percorrere alcuni km
