# TRIBUNALE ORDINARIO - GORIZIA

## ESPROPRIAZIONI IMMOBILIARI 6/2024

## CONSULENZA ESTIMATIVA GIUDIZIARIA

**Appartamento con cantina** a GORIZIA Via Del Pasubio 4, della superficie commerciale di **138,92.- mq**, per la quota di 1/1 di piena proprietà ( \*\*\* DATO OSCURATO \*\*\* )

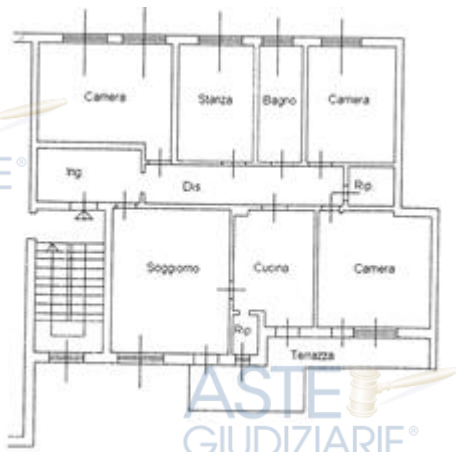
Situazione concessa

Sono state rilevate difformità dell' Alloggio, con modifica alla distribuzione degli spazi interni. Specificatamente: sono state demolite alcune tramezze per la creazione di un "open space" soggiorno/cucina, con eliminazione di un ripostiglio; sono stati inoltre rinnovati gli impianti e sostituiti gli originali serramenti esterni ed interni.

Stante la revisione degli impianti, le realizzate modifiche si configurano come opere di straordinaria manutenzione; L' immobile risulta quindi **non conforme, ma regolarizzabile**.

La regolarizzazione può avvenire, ai sensi della L.R. 11.11.2009 n. 19 e s.m. e i., mediante il deposito di pratica edilizia con Comunicazione di Inizio Lavori Asseverata ( C.I.L.A ), quale istanza per " *Riduzione a Conformità* ", presentata da Tecnico Abilitato, comprensiva di modulistica regionale di riferimento, elaborato grafico, relazione tecnica ed asseverazione impianti. In occasione è consigliabile indicare anche l' avvenuta sostituzione degli originali serramenti con quelli oggi in essere. Il costo di intervento è presuntivamente indicabile, compreso la prevista sanzione/oblazione minima pari ad € 258,00.-, oneri fiscali ( I.V.A.) ed eventuali diritti di segreteria comunali, in € **2.400,00.-**

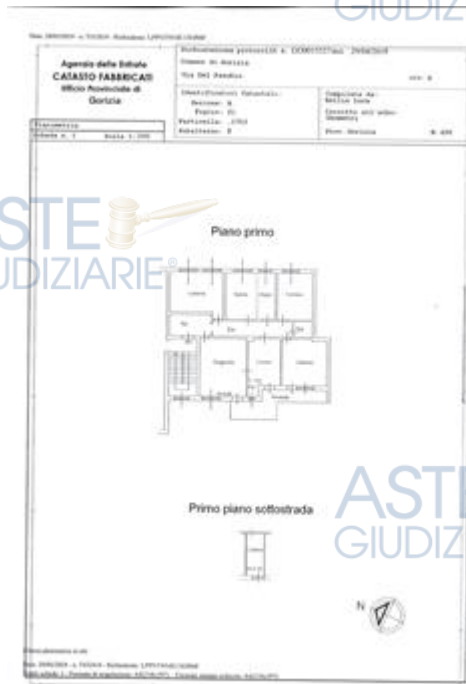
Planimetria catastale depositata

Nel confronto della depositata planimetria catastale dell' Alloggio e lo stato di fatto, si sono riscontrate le difformità derivanti dai lavori indicati per la conformità edilizia; quindi la medesima differente distribuzione degli spazi interni dell' Alloggio.

Catastralmente l' immobile risulta quindi **non conforme, ma regolarizzabile**.

La regolarizzazione avviene mediante la rettifica della planimetria con il deposito catastale di un nuovo elaborato debitamente corretto.

Il costo di intervento, eseguito da Tecnico abilitato, è presuntivamente indicabile, compresi oneri fiscali ( I.V.A.) e diritti catastali, in € **500,00.-**
