TRIBUNALE DI GROSSETO  
SEZIONE ESECUZIONI E FALLIMENTI

N. 105/2025

CONSULENZA TECNICA D'UFFICIO  
relativa alla stima di beni immobili

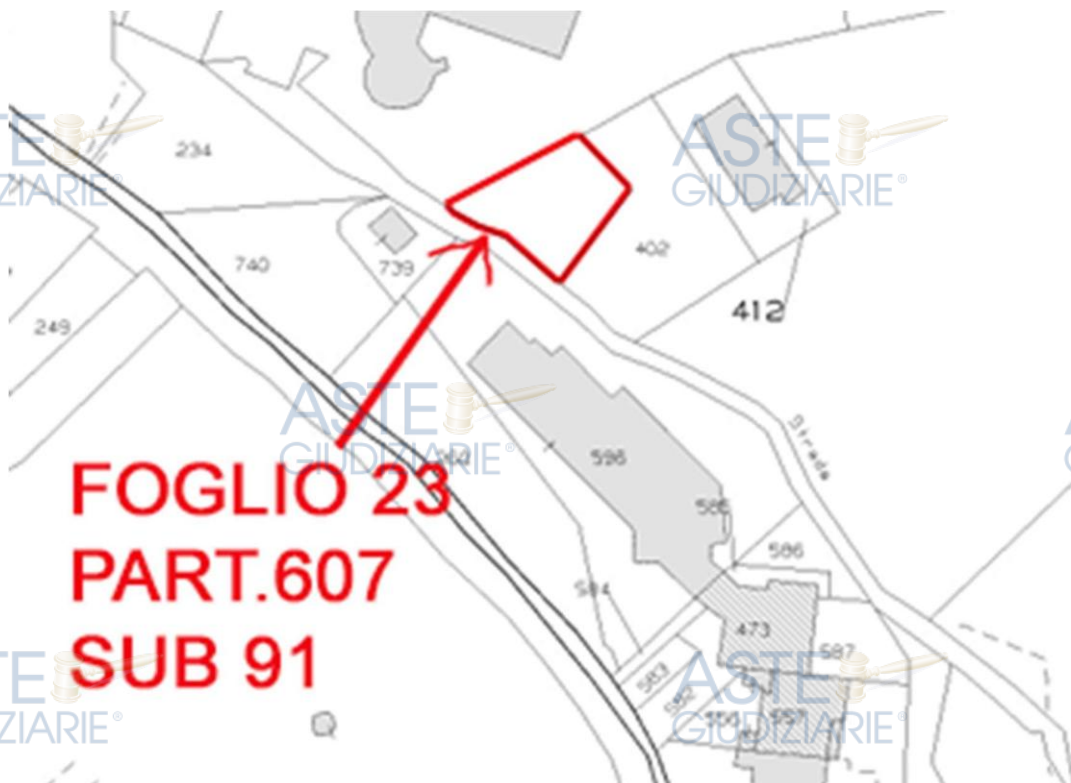
Tale area urbana, viene ad essere evidenziata nel dettaglio nel seguente elaborato grafico descrittivo.

All'interno di essa paiono ricadere una serie di sistemazioni esterne (scale di accesso, muri a secco in pietra, recinzioni e cancelli) oltre alla presenza di un fabbricato in pietra di vetusta costruzione del quale non è stata trovata evidenza in alcuna pratica edilizia né relativa autorizzazione paesaggistica legittimante la sua edificazione.

La verifica puntuale dell'esatto posizionamento dei confini catastali di proprietà e conseguentemente il posizionamento dei manufatti (legittimi ed illegittimi) all'interno di essi potrà comunque essere definita con certezza solamente a seguito dell'esecuzione di una nuova operazione strumentale di riconfinamento della particella 607 sub.91

Alla luce delle presenti verifiche lo stato attuale rilevato NON può essere valutato come urbanisticamente conforme. Le difformità riscontrate relative alle sistemazioni esterne si considerano comunque regolarizzabili mediante SCIA in sanatoria e AUTORIZZAZIONE PAESAGGISTICA IN SANATORIA;  
STIMA COSTO FORFETTARIO PRATICA SCIA IN SANATORIA, PRATICA PAESAGGISTICA E ADEGUAMENTO CATASTALE: € 5.000
