**TRIBUNALE CIVILE DI GROSSETO  
SEZIONE ESECUZIONI E FALLIMENTI**

**ESECUZIONE IMMOBILIARE  
N.138/2021 R.G.E.I**

**NOTA INTEGRATIVA RELAZIONE PERITALE**

Il compendio immobiliare oggetto di esecuzione, sito nel comune di Campagnatico, è composto da **N.5 UNITA'NEGOZIALI**, dettagliatamente descritte nella relazione peritale depositata in Cancelleria il 15.05.2024,

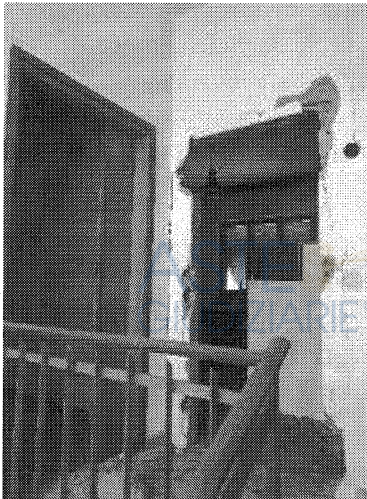
L'unità immobiliare "C" ha accesso dal vano scala condominiale tramite l'apertura di una nuova porta, presenta una Superficie Utile Lorda pari a 35,06 mq ed è costituita da un soggiorno con parete cottura, una camera e un bagno.

Foto n.1-Vista ingresso unità immobiliare C Foto n.2-Vista camera unità immobiliare C

Per la demolizione spontanea delle opere abusivamente realizzate senza titolo autorizzativo che hanno generato l'unità immobiliare C e il ripristino dello stato dei luoghi, è necessario presentare presso i competenti uffici comunali di Campagnatico una *CILA per il ripristino dello stato dei luoghi* ai sensi dell'art. 6 bis del DPR 380/2001, allegando elaborato grafico dello stato legittimo concessionato, dello stato rilevato e dello stato di ripristino, relazione tecnica descrittiva e documentazione fotografica.

- chiusura della porta aperta nel vano scala,
- chiusura della porta tra il soggiorno e la camera **dell'unità C** e apertura di una porta nel disimpegno dell'**UNITÀ'NEGOZIALE B**, in modo da ripristinare la consistenza **dell'Unità Negoziale B**
- apertura della porta tra la camera **dell'immobile C** e il soggiorno **dell'UNITÀ' NEGOZIALE D**, in modo da ripristinare la consistenza **dell'Unità Negoziale D**

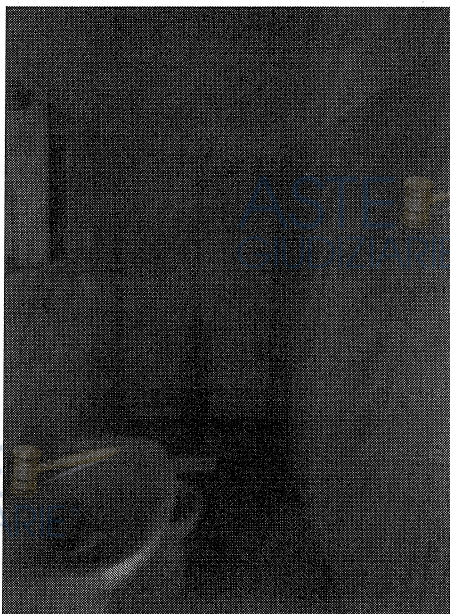
Foto n.3-Vista bagno unità immobiliare C Foto n.3-Vista soggiorno unità immobiliare C
