**ESECUZIONE IMMOBILIARE**  
**N. 147/2014**

**INTEGRAZIONE ALLA CTU**  
**relativa alla stima di beni immobili**

L'appartamento *de quo* è posto al piano terra, primo e secondo di un edificio all'interno del centro storico del paese di Manciano (GR). L'appartamento oggetto di stima si trova al n. 15 di via Torta e risulta composto da un vano scala che dal piano terra porta al piano primo dove si trova un ingresso, una cucina, tre camere, una sala, un bagno due disimpegni, salendo al piano secondo si trova un disimpegno, un bagno, una piccola centrale termica, un terrazzo, i due livelli sono comunicanti tra loro mediante scala interna a chiocciola.

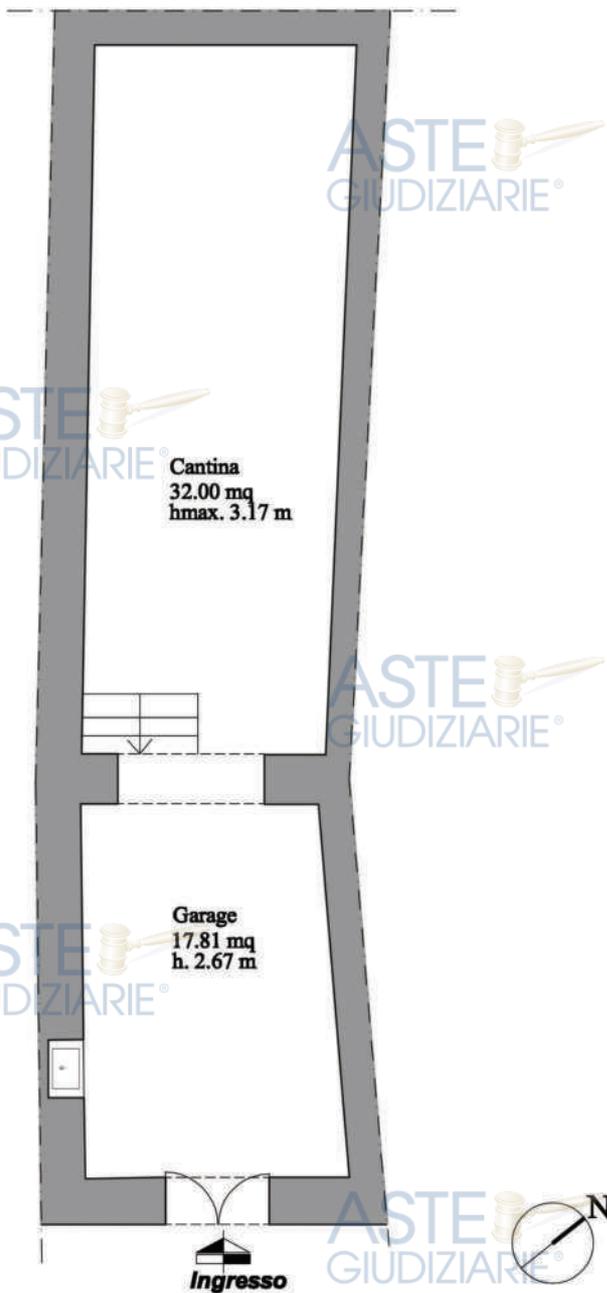
**Rilievo cantina e garage siti nel comune di Manciano(GR)**

Cantina  
32.00 mq  
hmax. 3.17 m

Garage  
17.81 mq  
h. 2.67 m

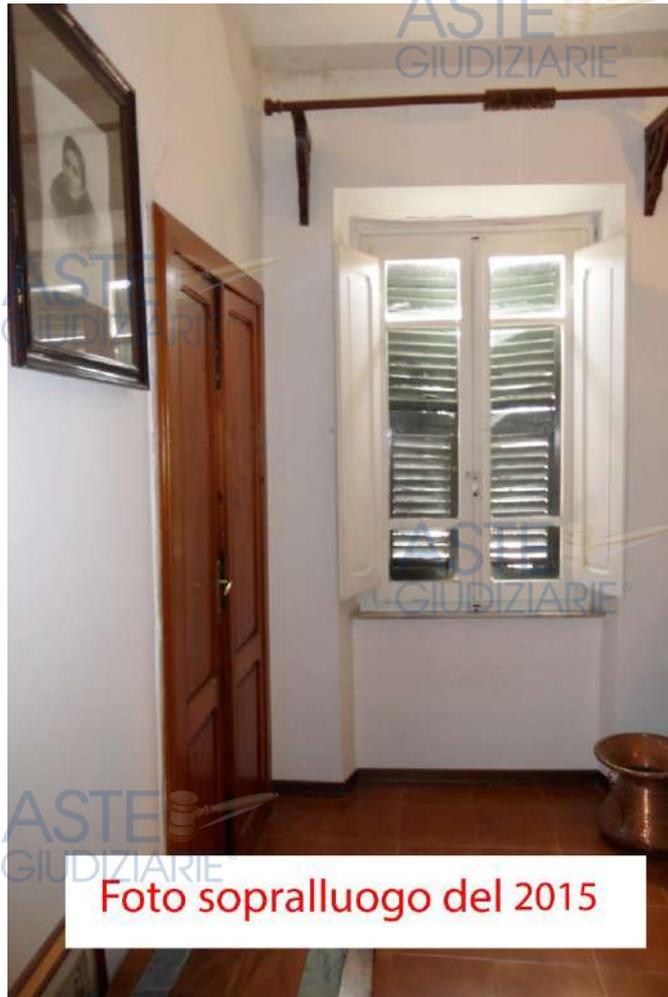
Foto n. 5 ( 2015 )

- Parte dei solai presentano tracce di umidità: il mediocre stato di conservazione della pavimentazione della terrazza al secondo piano e principalmente le problematiche dovute a infiltrazioni di acqua piovana dal solaio, ha provocato un peggioramento delle tracce di umidità visibili all'interno dell'appartamento ben evidenti nei vani denominati "soggiorno", "camera 2" e "camera 3". All'interno del vano denominato "camera 2" tali infiltrazioni hanno causato il distacco di parte dell'intonaco e dell'architrave della finestra, lasciando scoperti i ferri dell'armatura (foto n. 6, 8). All'interno del vano denominato "soggiorno", le infiltrazioni provenienti dalla sovrastante terrazza hanno causato un peggioramento delle macchie di umidità ben visibili lungo tutto lo sviluppo longitudinale dell'angolo tra solaio e muratura perimetrale (foto n. 5, 7).

**Si rende noto che gli interventi sopra descritti sono volti a mettere in sicurezza l’immobile e non sono da considerarsi risolutivi delle problematiche riscontrate. Le problematiche relative alle infiltrazioni provenienti dal terrazzo potranno infatti essere risolte soltanto prevedendo una nuova impermeabilizzazione del solaio.**
