# TRIBUNALE DI GROSSETO

ESECUZIONE IMMOBILIARE  
N. 147/2014

**INTEGRAZIONE ALLA CTU**  
**relativa alla stima di beni immobili**

L'appartamento *de quo* è posto al piano terra, primo e secondo di un edificio all'interno del centro storico del paese di Manciano (GR). L'appartamento oggetto di stima si trova al n. 15 di via Torta e risulta composto da un vano scala che dal piano terra porta al piano primo dove si trova un ingresso, una cucina, tre camere, una sala, un bagno due disimpegni, salendo al piano secondo si trova un disimpegno, un bagno, una piccola centrale termica, un terrazzo, i due livelli sono comunicanti tra loro mediante scala interna a chiocciola.

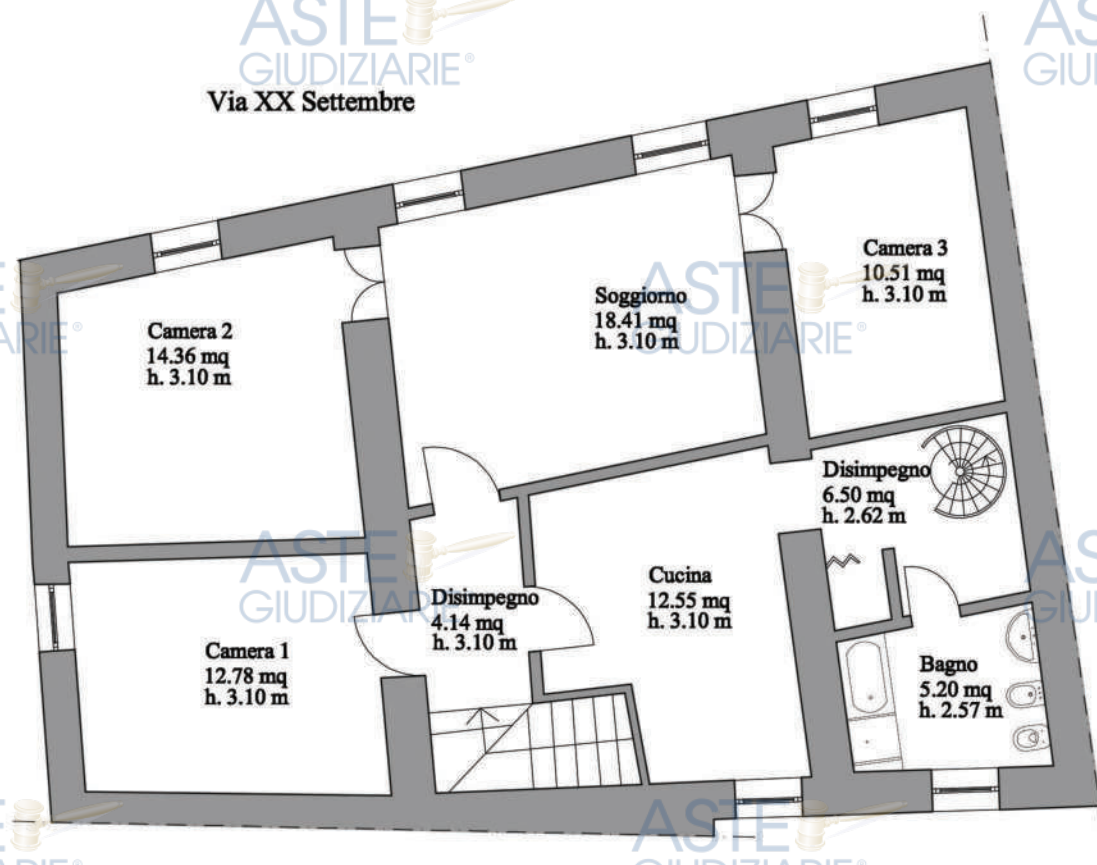
**PIANO TERRA**

**Rilievo di appartamento sito nel comune di Manciano (GR)**  
**Via Torta SCALA: 1:100 Piano terra, primo, secondo**

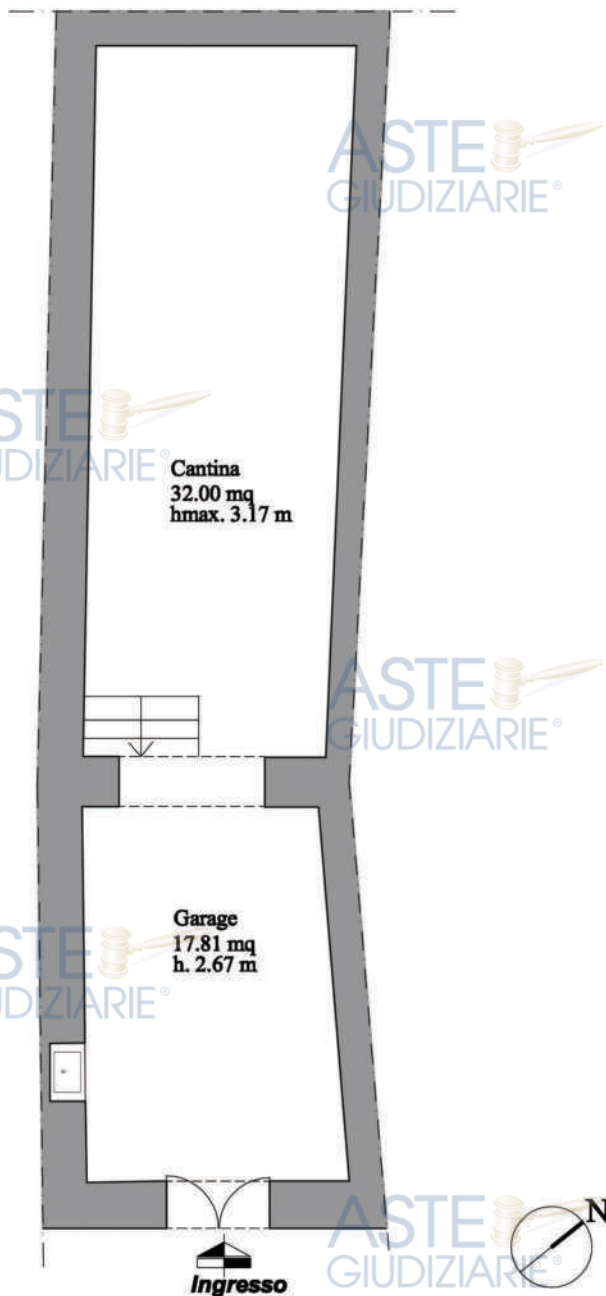
**Rilievo cantina e garage siti nel comune di Manciano (GR)**

**SCALA: 1:100 Piano terra, seminaterrato**

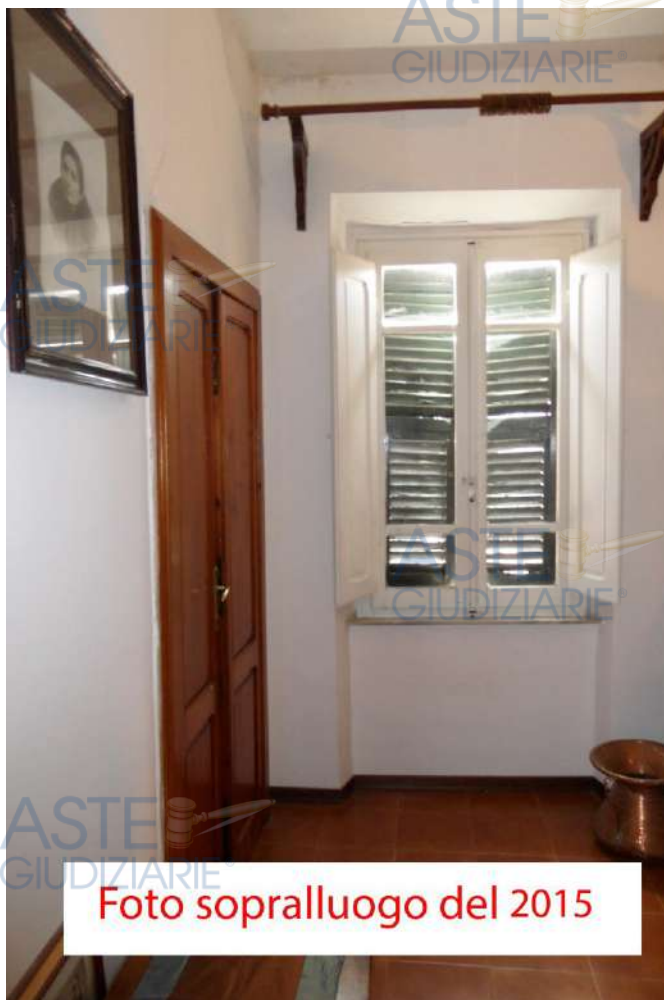
Foto n. 5 ( 2015 )

- Parte dei solai presentano tracce di umidità: il mediocre stato di conservazione della pavimentazione della terrazza al secondo piano e principalmente le problematiche dovute a infiltrazioni di acqua piovana dal solaio, ha provocato un peggioramento delle tracce di umidità visibili all'interno dell'appartamento ben evidenti nei vani denominati "soggiorno", "camera 2" e "camera 3". All'interno del vano denominato "camera 2" tali infiltrazioni hanno causato il distacco di parte dell'intonaco e dell'architrave della finestra, lasciando scoperti i ferri dell'armatura (foto n. 6, 8). All'interno del vano denominato "soggiorno", le infiltrazioni provenienti dalla sovrastante terrazza hanno causato un peggioramento delle macchie di umidità ben visibili lungo tutto lo sviluppo longitudinale dell'angolo tra solaio e muratura perimetrale (foto n. 5, 7).

- Spicconatura dell’intonaco ammalorato, verniciatura delle armature esposte dopo il distacco di parti di intonaco e rimpello dello stesso mediante malta a base di calce.
- Messa in sicurezza delle persiane esterne al fine di evitare la caduta di detriti sulla via antistante la facciata tergale dell’edificio.

**Si rende noto che gli interventi sopra descritti sono volti a mettere in sicurezza l’immobile e non sono da considerarsi risolutivi delle problematiche riscontrate. Le problematiche relative alle infiltrazioni provenienti dal terrazzo potranno infatti essere risolte soltanto prevedendo una nuova impermeabilizzazione del solaio.**
