TRIBUNALE DI GROSSETO

N. 168/2018 R.G.E.I.

Relazione tecnica impianti

1. PREMESSA

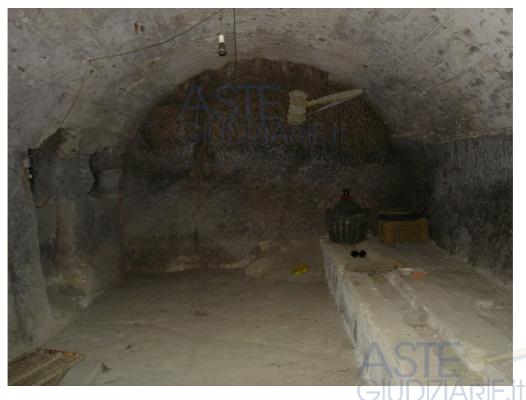
Foto 1

In sede di sopralluogo non stato possibile individuare l'origine dell'impianto elettrico del magazzino, ovvero non è stato ritrovato il contatore Enel dell'unità immobiliare; all'interno del magazzino è presente un impianto di illuminazione minimo costituito da lampade ad incandescenza regolate tramite interruttori ON/OFF; i cavi di alimentazione sono a vista (foto 1).

Come illustrato, i componenti dell'impianto elettrico sono tutti esterni e versano in modestissime condizioni di manutenzione e conservazione.

In sede di sopralluogo, non è stato possibile accertare la tipologia di conduttori in esercizio nel magazzino; non sono presenti dispositivi di protezione dei circuiti contro i sovraccarichi ed i cortocircuiti.

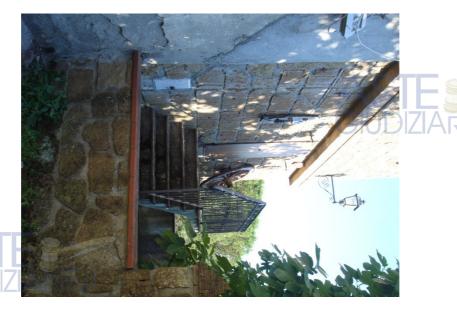
Foto 2

In sede di sopralluogo è stato possibile individuare l'origine dell'impianto elettrico dell'appartamento, ovvero il punto di fornitura da parte della società erogatrice del servizio, posto all'esterno dell'edificio, in corrispondenza dell'ingresso al fabbricato in corrispondenza del secondo piano. Il contatore è posto all'interno di un alloggiamento ricavato nella muratura perimetrale e chiuso con uno sportello (foto 2).

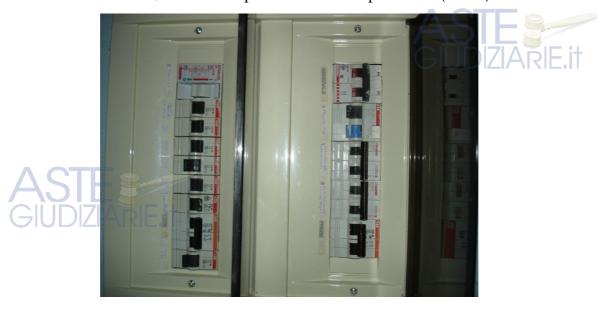
Foto 3

All'interno dell'appartamento, nel pianerottolo tra il secondo ed il terzo piano, è presente il quadro di distribuzione dell'abitazione, costituito da una carpenteria modulare da incasso, divisa in due parti entrambe dotate di coperchio di chiusura; nella parte in alto, trovano posto i seguenti interruttori:

- N. 1 magnetotermico interruttore generale C63 marca BTicino a due moduli;
- N. 1 interruttore salvavita C32 marca ABB con tester:
- N. 2 magnetotermico differenziale C32 marca BTicino a due moduli per compressori pompe di calore;
- N. 1 magnetotermico differenziale C16 marca ABB per prese piano terra.

- N. 1 interruttore salvavita 2P intensità di corrente 25 A, marca BTicino;
- N. 3 magnetotermico differenziale C16 marca ABB ad un modulo per luci interne;
- N. 1 magnetotermico differenziale C16 marca ABB ad un modulo per luci esterne;
- N. 2 magnetotermico differenziale C16 marca ABB ad un modulo per prese calore;
- N. 1 magnetotermico differenziale C16 marca ABB ad un modulo per cantina;
- N. 1 magnetotermico differenziale C16 marca ABB a due moduli per luci piano terra.

Il quadro di distribuzione risulta in buone condizioni di manutenzione; sono presenti alcuni di moduli di riserva, utilizzabili per successivi ampliamenti (foto 3).

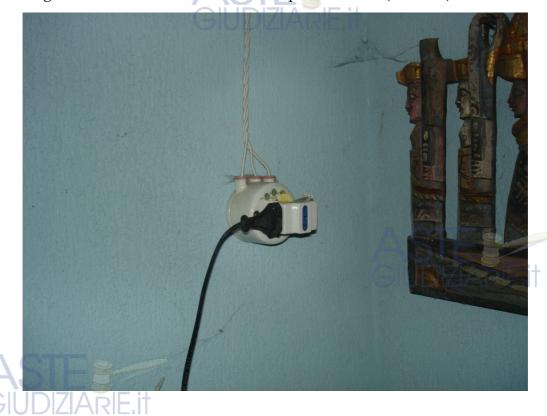
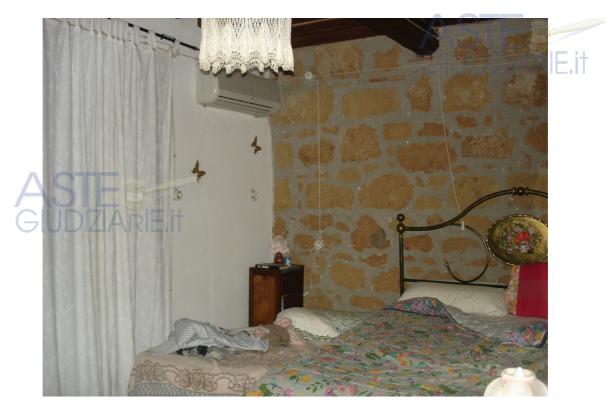
La distribuzione è effettuata con cordicella esterna inguainata a tre fili, i comandi luce e calore avvengono localmente con interruttori e prese esterne (foto 4, 5).

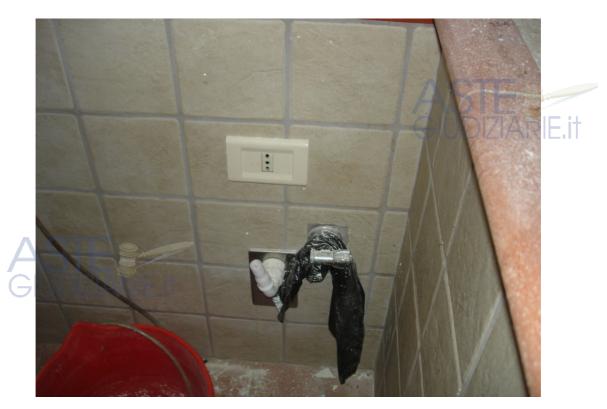
Foto 6

Tutta la componentistica è del tipo a parete in contenitori esterni in porcellana, e si trova in sufficienti condizioni di manutenzione; sano presenti anche elementi da incasso con alimentazione sotto traccia (foto 6).

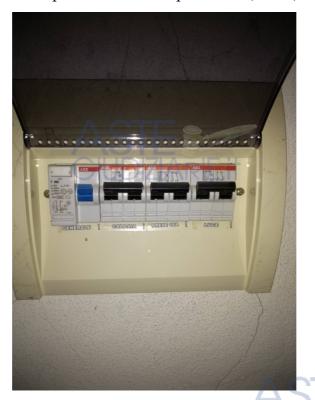
Foto 8

All'interno dell'appartamento il quadro di distribuzione è posto in corrispondenza dell'ingresso, ed è costituito da una carpenteria modulare da incasso dotata di coperchio di chiusura in cui trovano posto i seguenti interruttori:

- N. 1 interruttore differenziale con salvavita intensità di corrente 25 A, marca ABB con tester;
- N. 1 magnetotermico differenziale C16 marca ABB a due moduli per caldaia;
- N. 1 magnetotermico differenziale C16 marca ABB a due moduli per prese calore 16
- N. 1 magnetotermico differenziale C10 marca ABB a due moduli per luci.

Il quadro di distribuzione risulta in buone condizioni di manutenzione; non sono presenti moduli di riserva da utilizzare per successivi ampliamenti (foto 8).

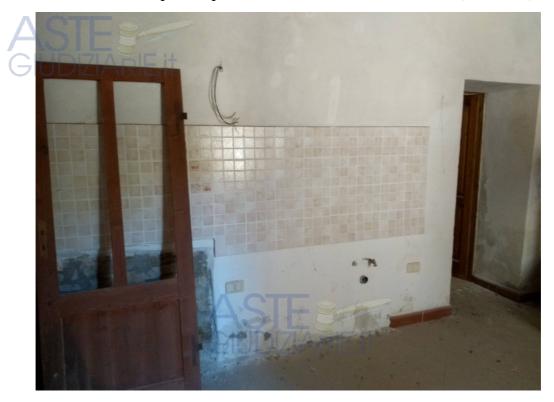
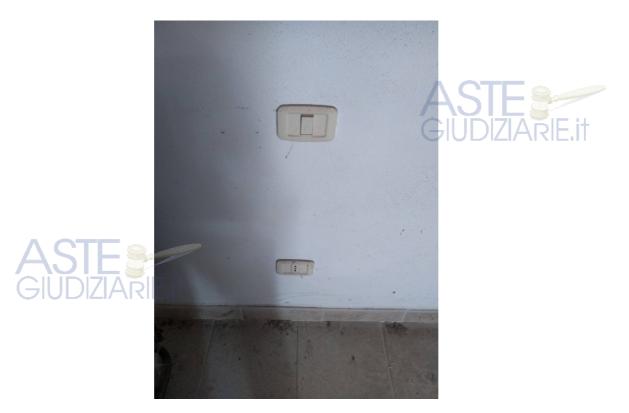
La distribuzione è effettuata con tubazioni sottotraccia, i comandi luce avvengono localmente con interruttori posti a parete entro contenitori da incasso (foto 9, 10).

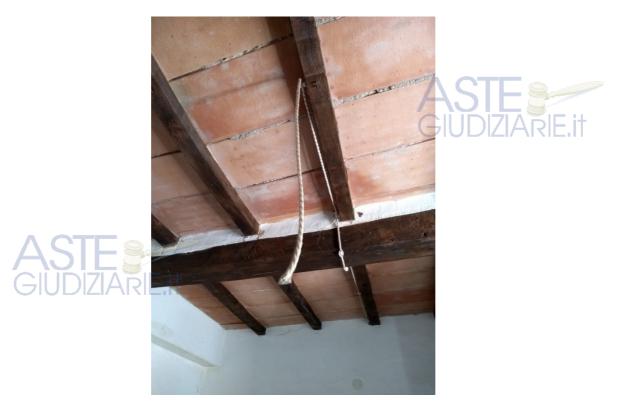
Foto 11

Tutta la componentistica è del tipo a parete in contenitori da incasso, e si trova in sufficienti condizioni di manutenzione; sono presenti dei punti luce a soffitto alimentati con cordicella esterna (foto 11).

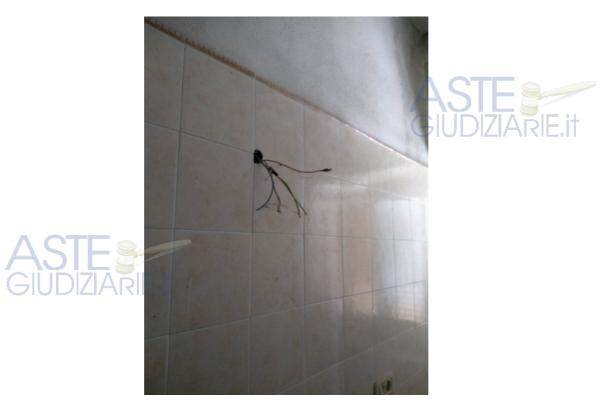
Foto 12

I conduttori in esercizio nell'appartamento sono prevedibilmente di tipo H07V-K e/o N07V-K, e cavi doppio isolamento del tipo FG7 – FROR; per quanto è stato possibile accertare i circuiti risultano protetti contro i sovraccarichi ed i cortocircuiti (foto 12).

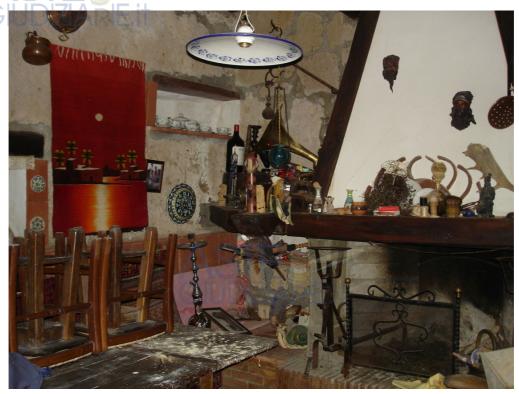
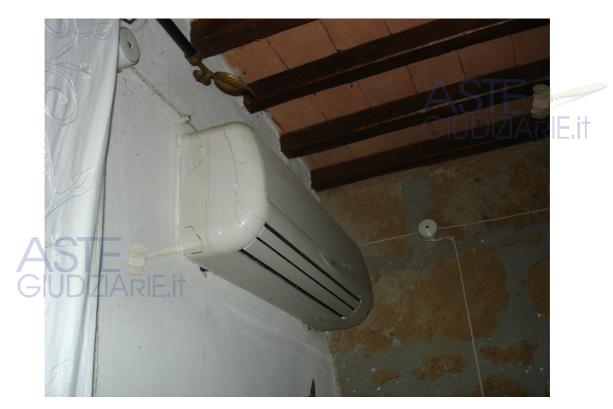
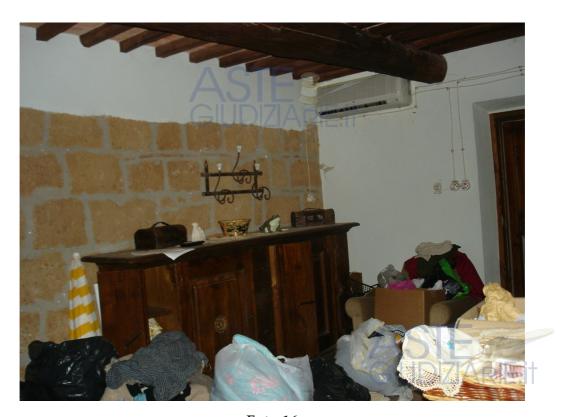
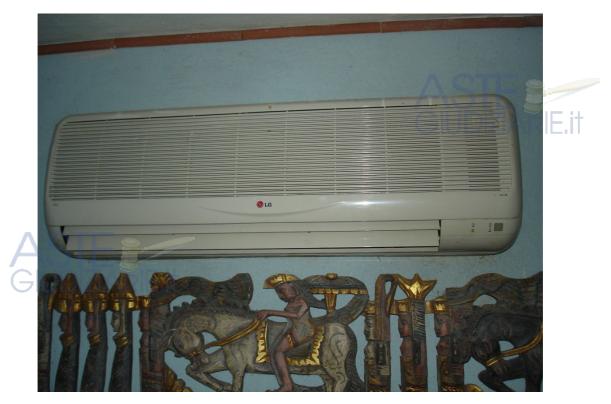
Il sopralluogo effettuato presso l'appartamento in località Case Rocchi, nel comune di Sorano, ha evidenziato che l'immobile è dotato di pompe di calore che svolgono sia la funzione di riscaldamento invernale, sia climatizzazione e refrigeramento estivo. Sono presenti split a parete posti nelle camere ai piani primo, secondo e terzo, con la macchina moto condensante posta esternamente sotto la scala di ingresso al secondo piano, mentre al piano terra, nel soggiorno, è presente un caminetto (foto da 14 a 17).

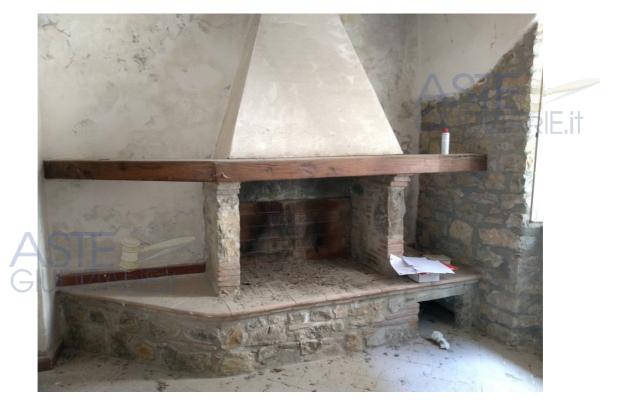
Foto 18

L'unità immobiliare è priva di impianto di riscaldamento; è presente un caminetto nel soggiorno pranzo con angolo cottura, con canna fumaria posta incassata nella parete esterna (foto 18).

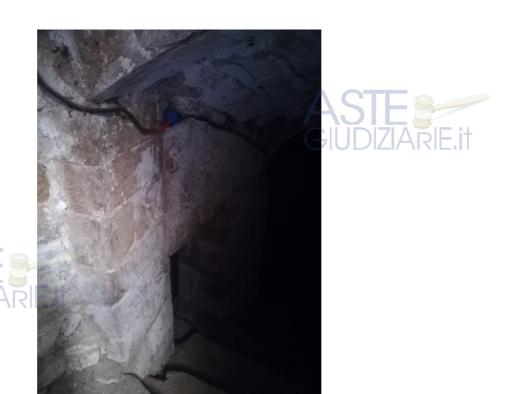
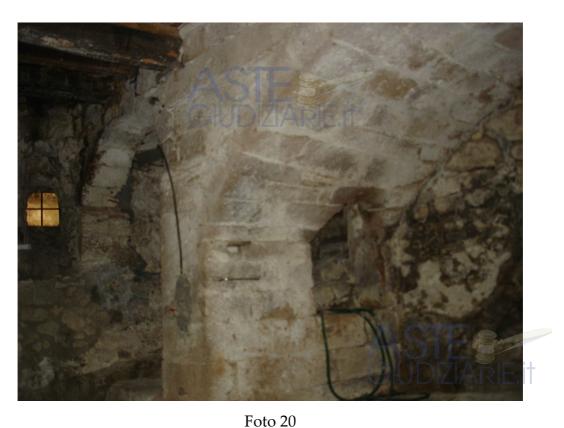
L'unità immobiliare è dotata di allaccio all'acquedotto; è presente una tubazione esterna che alimenta un rubinetto (foto 19, 20).

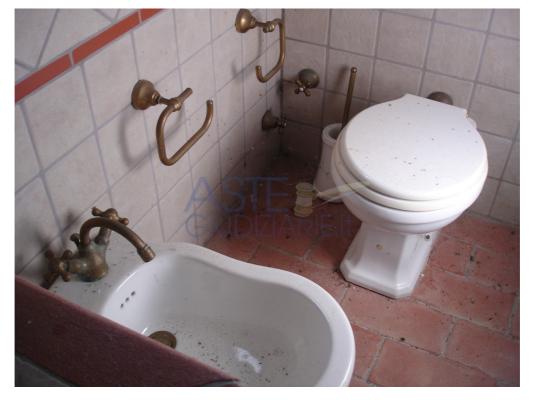
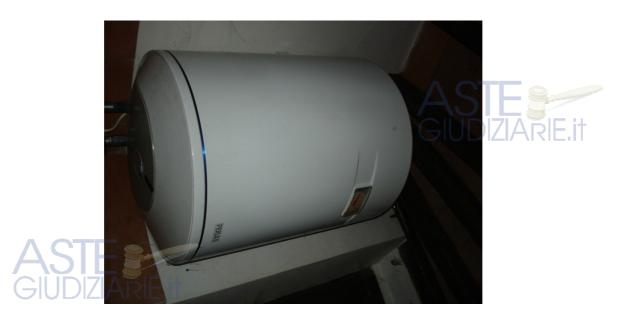
L'unità immobiliare è dotata di due servizi igienici di cui quello al piano terra completo di tutti i sanitari e vasca da bagno, mentre quello al piano terzo è privo della doccia; è inoltre presente l'impianto idraulico ad uso cucina. La produzione di acqua calda sanitaria avviene con l'ausilio di due scaldacqua elettrici posti uno ciascuno nei bagni. Tutto l'impianto idraulico è posto sotto traccia, ed in sede di sopralluogo non è stato possibile accertare la tipologia di materiali utilizzati per la sua realizzazione, e la presenza di coibentazione per le linee di acqua calda. Per quanto è stato possibile accertare, l'impianto risulta in linea con gli standard di realizzazione (foto 21, 22).

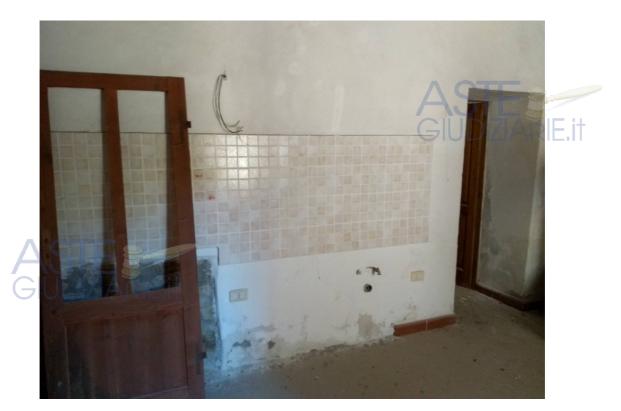
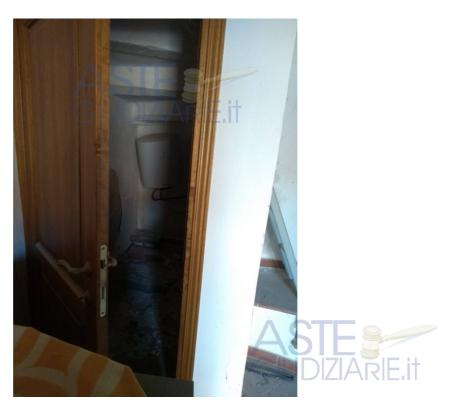
L'unità immobiliare è dotata di servizio igienico completo di tutti i sanitari e piatto doccia; è inoltre presente l'impianto idraulico ad uso cucina; la produzione di acqua calda sanitaria è effettuata con uno scaldaacqua elettrico posto nel sottoscala dell'autorimessa. Tutto l'impianto idraulico è posto sotto traccia, ed in sede di sopralluogo non è stato possibile accertare la tipologia di materiali utilizzati per la sua realizzazione, e la presenza di coibentazione per le linee di acqua calda. Per quanto è stato possibile accertare, l'impianto risulta in linea con gli standard di realizzazione (foto 23, 24).
