TRIBUNALE DI GROSSETO

Procedura di Esecuzione Immobiliare N. 200/2019 R.G.E.I.

RELAZIONE TECNICA DI STIMA

2. D.M. 22 Gennaio 2008 N. 37

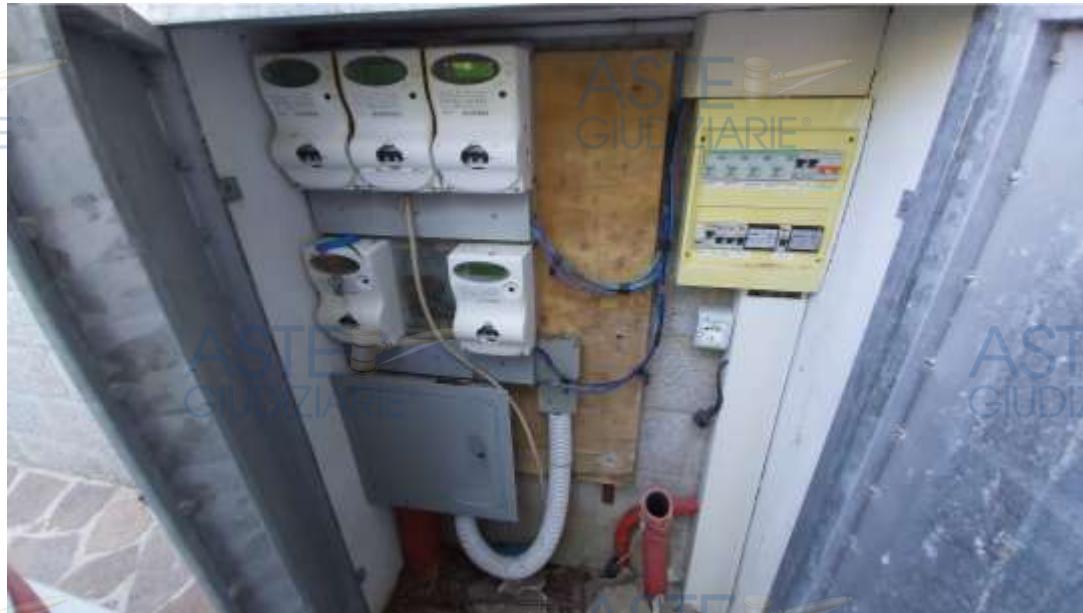
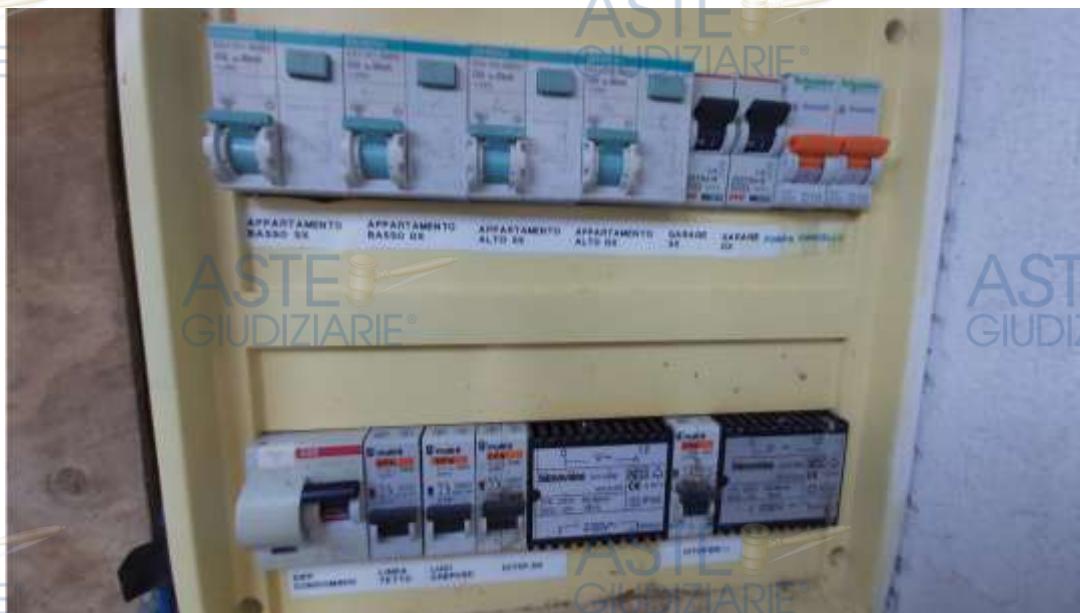
Degli impianti elettrici installati non è stata acquisita, perché non presente in Atti presso l’Ufficio Edilizia Privata del Comune Gavorrano (GR), la “Dichiarazione di Conformità” rilasciata dalla ditta installatrice. Da quanto è stato possibile verificare visivamente in fase di sopralluogo, l’impianto elettrico a servizio delle unità immobiliari che compongono il fabbricato viene alimentato da quattro punti di fornitura ENEL installati in un vano contatori in muratura messo in opera sul confine di proprietà oltre a una quinta fornitura per le utenze comuni. Le forniture sono da 3 kWp con potenza massima ammissibile in prelievo a 3,3 kWp e alimentano gli appartamenti e le autorimesse identificate dai sub 5 e 6 e gli appartamenti identificati dai sub 7 e 8 di proprietà del Sig. [REDACTED] e del Sig.

; le forniture di energia elettrica sono di tipo monofase 220 V – 50Hz. Dalla fornitura si arriva a un interruttore da 32 A inserito nel quadro generale adiacente alle forniture.

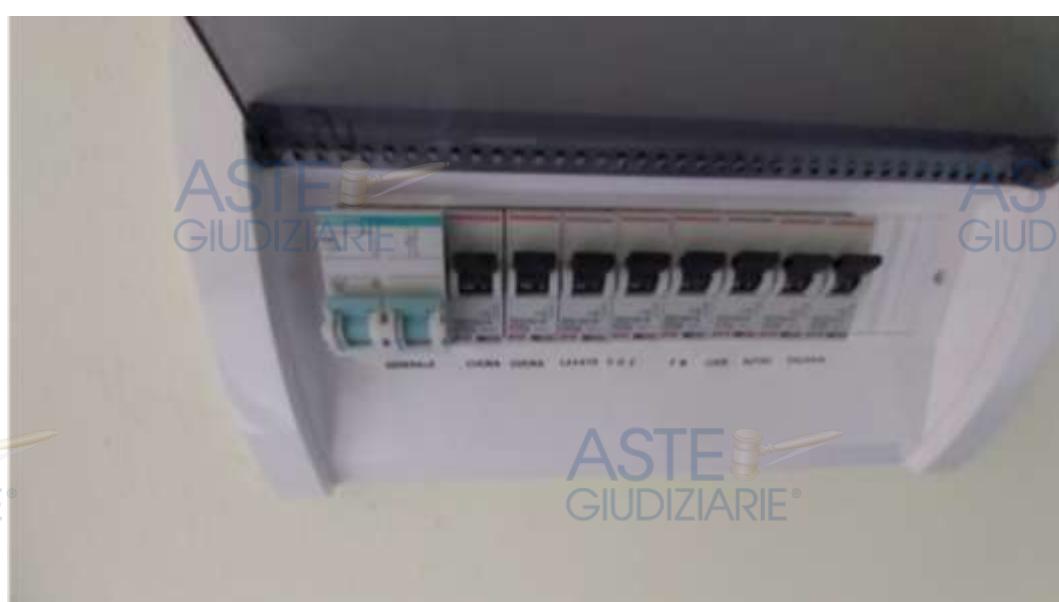
QUADRO IMMOBILE IDENTIFICATO DAL SUB 5

Negli appartamenti la distribuzione dell'impianto elettrico è stata eseguita con posa delle linee sottotraccia; i dispositivi di comando (interruttori, deviatori, invertitori, ecc...) e le prese sono realizzati con posa ad incasso nella parete; i dispositivi risultano essere di recente installazione, i frutti ove sono alloggiate le prese, gli interruttori e i deviatori risultano essere dotati di mascherine, i quadri generali all'interno dell'immobile incassati in parete risultano dotati del portello termoplastico di sicurezza.

Per quanto riguarda l’impianto di messa a terra e di protezione installato nell’immobile dal solo esame visivo non è stato possibile stabilire se ad oggi il sistema è adeguatamente collegato e se gli eventuali valori di resistenza di terra sono conformi a quanto richiesto dalla Normativa. Per quanto sopra descritto, gli impianti elettrici analizzati, risultano essere dotati dei dispositivi per poter essere considerati in possesso dei requisiti minimi di sicurezza; tuttavia visto quanto sopra evidenziato e nell’impossibilità di procedere a operazioni di collaudo/prove strumentali si ritiene che gli impianti debbano essere oggetto di interventi di verifica, anche strumentale, per determinare la rispondenza dello stesso alla Normativa vigente.

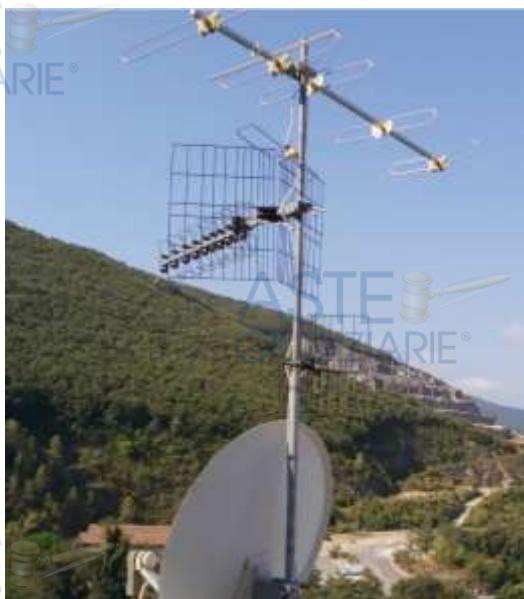
Sul tetto dell’immobile è posizionata un’antenna per la ricezione dei segnali terrestri e satellitari a servizio delle unità immobiliari; l’antenna appare in buone condizioni di manutenzione, anche se non è stato possibile verificare da un’analisi visiva se è dotata di conduttore (treccia di rame) collegato al dispersore di terra per la protezione contro le scariche di terra. In tale caso per stabilire se e come l’impianto d’antenna debba essere protetto devono essere preventivamente eseguite le valutazioni del calcolo della

probabilità di fulminazione della struttura prima che sia installata l’antenna e della probabilità di fulminazione della struttura dopo l’installazione dell’antenna secondo quanto indicato dalla Norma CEI 81-10.

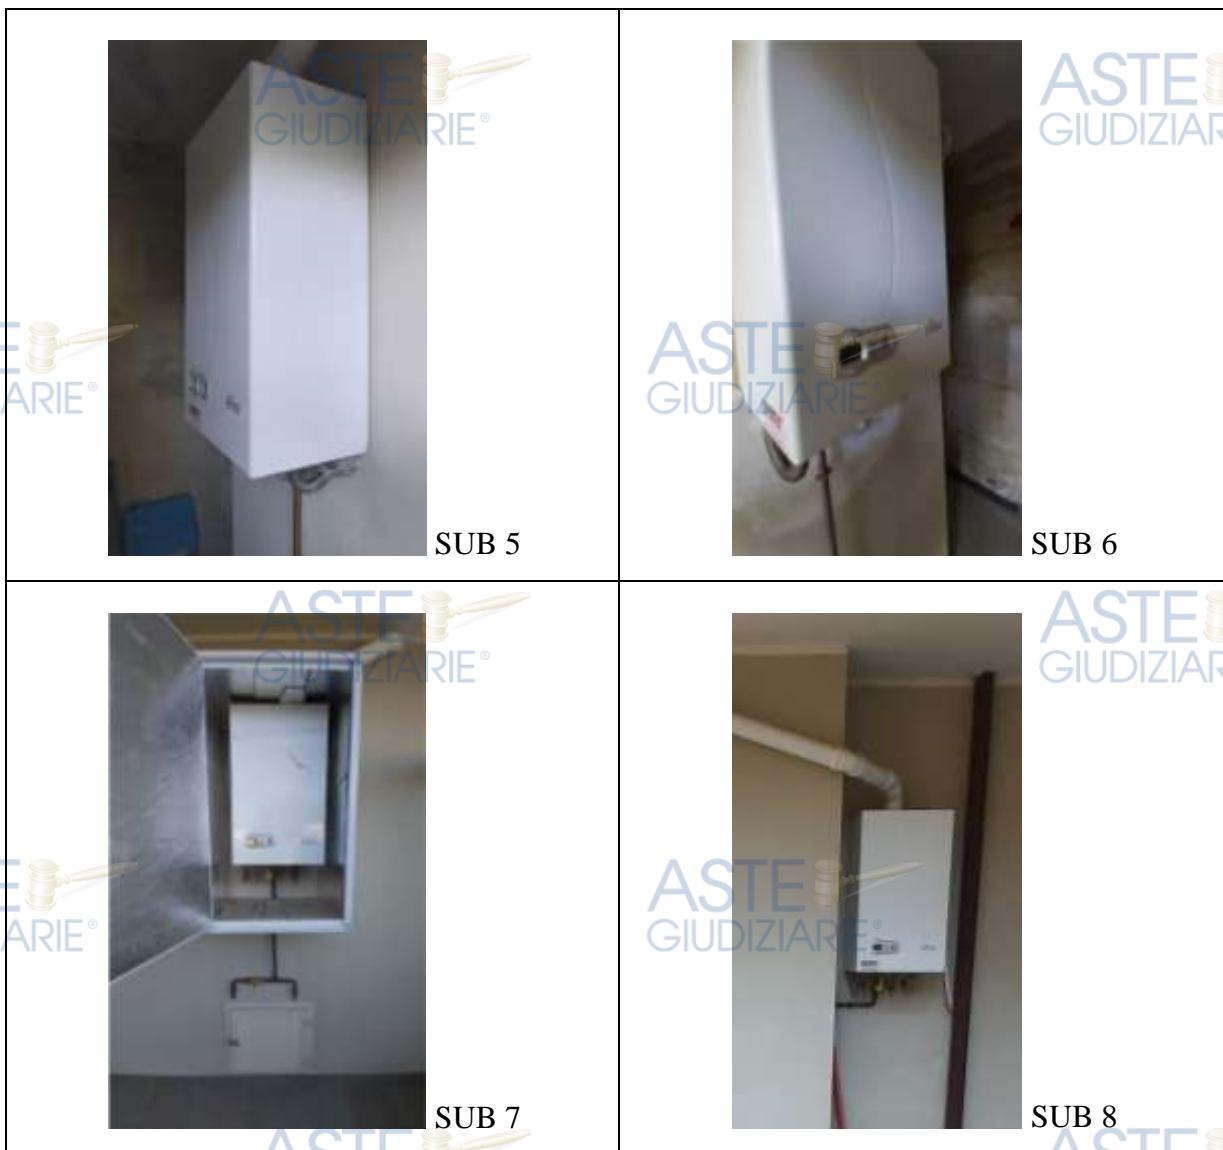
Il fabbricato è asservito da 4 impianti termici per il riscaldamento dei vani, ogni impianto fa capo a un subalterno e sono caratterizzati da una caldaia murale a gas metano con potenza termica al focolare pari a 25,8 kW e potenza termica utile pari a 24 kW con ubicazione esterna e più precisamente nello scannafosso (per i sub 5 e 6) e esterna su parete perimetrale del fabbricato (sub 7 e 8). La climatizzazione invernale dell'appartamento è realizzata mediante radiatori tradizionali in alluminio verniciato a parete; l'impianto di riscaldamento è realizzato con distribuzione sotto traccia e perciò non si può stabilire il tipo di coibentazione utilizzata per le tubazioni. La produzione di acqua calda sanitaria è realizzata tramite la medesima caldaia a gas metano.

Si evidenzia che durante il sopralluogo non è stato fornito il libretto di impianto aggiornato degli impianti, l'esecutato impegnatosi a trasmetterne eventuale copia tramite email al CTU, non ha provveduto a tale adempimento fino a tutto il 01/10/2020, il futuro acquirente, prima di una sua accensione, dovrà provvedere ad effettuare una revisione completa dell'impianto e provvedere all'aggiornamento del relativo libretto.

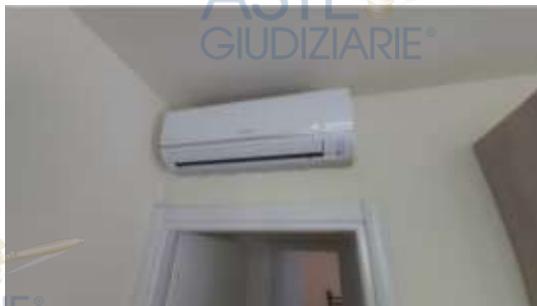
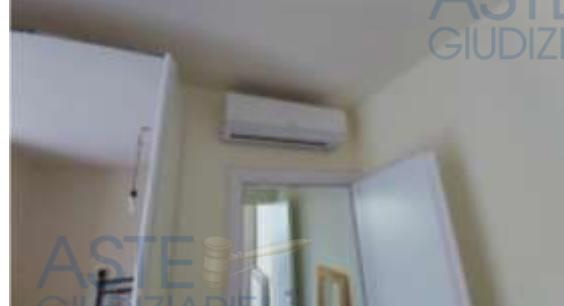
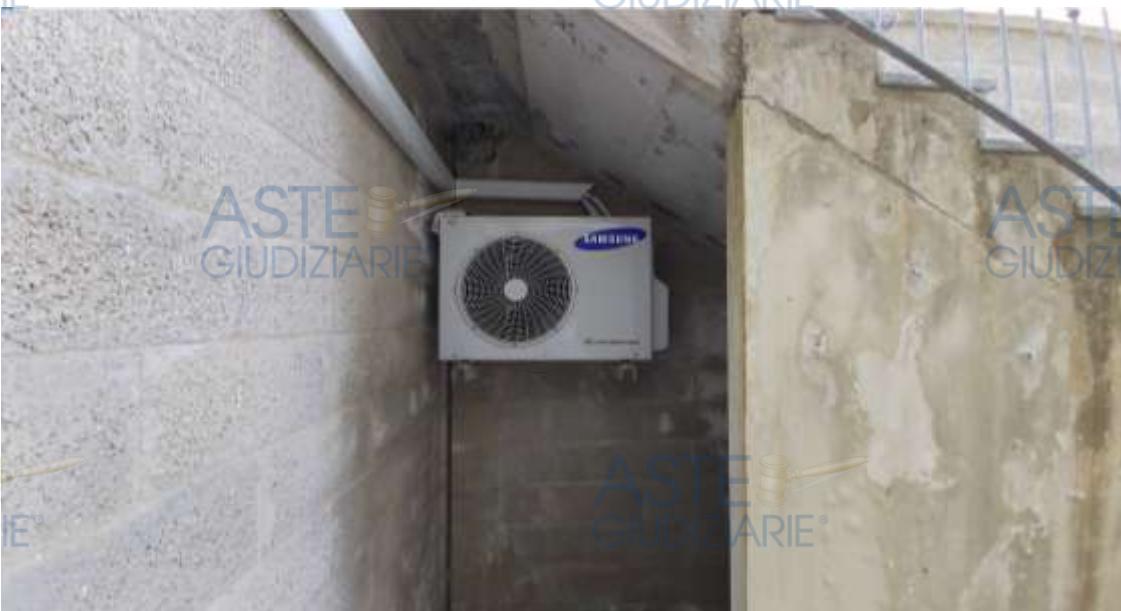
IMPIANTI DI CLIMATIZZAZIONE INSTALLATI SUB 6

Risulta essere installato un sistema di refrigerazione dei locali mediante pompa di calore ARIA – ARIA a servizio dell’unità identificata dal sub 6. Risulta la parziale predisposizione per la messa in opera di un sistema di refrigerazione dei locali delle unità identificate dai sub 7 e 8.

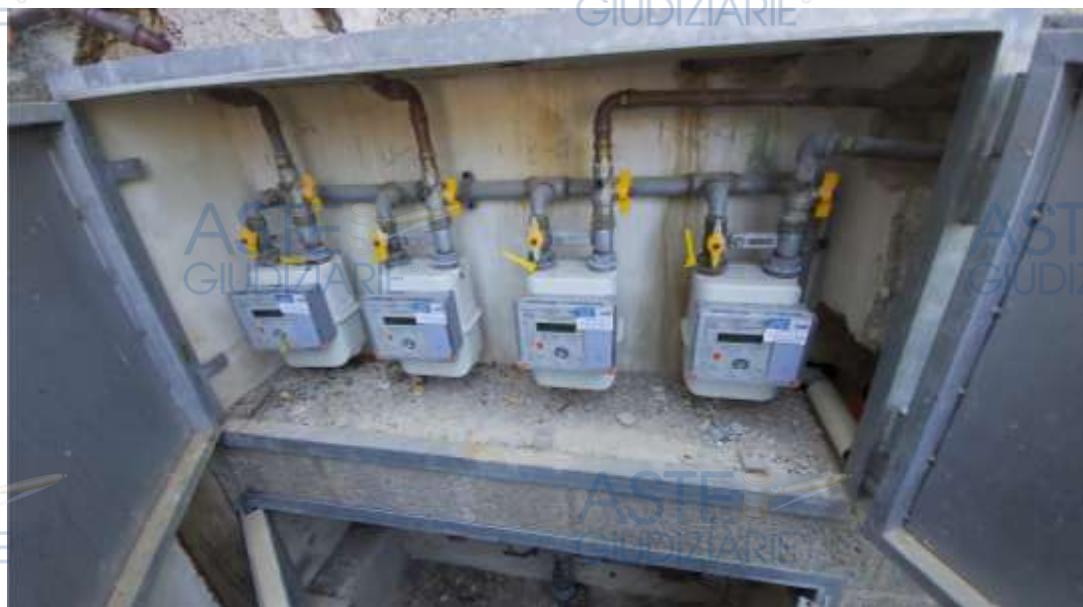
L'impianto del gas metano è realizzato secondo i normali standard è costituito da tubazioni posate per l'alimentazione del generatore di calore e per l'alimentazione del piano di cottura posizionato all'interno delle singole unità che compongono il fabbricato.
