# TRIBUNALE DI GROSSETO

### ESECUZIONE IMMOBILIARE

n. 21/2023

“VALUTAZIONE IMPIANTI”

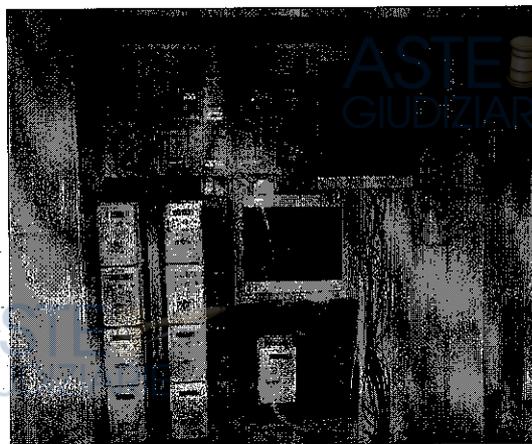
foto 1

Il contatore di energia elettrica è posizionato all'interno di un "QUADRO CONTATORI", chiuso con sportelli, ubicato in uno spazio condominiale (vedi foto 1).

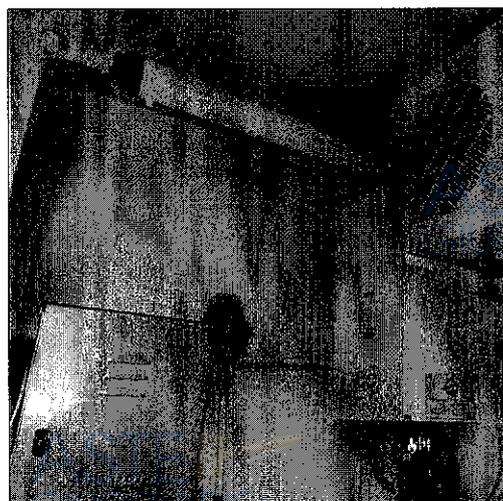
foto 7

Per la produzione di acqua calda per l'impianto di riscaldamento e l'acqua calda per l'impianto idro-sanitario è stata installata una caldaia murale alimentata a gas metano (vedi foto 7).

Il generatore di calore è installato in esterno, nel terrazzo del piano primo. I prodotti di combustione della caldaia scaricano direttamente a parete.

Della caldaia è non è stata fornita/reperita nessuna documentazione relativa alla sua installazione.

Del generatore di calore è stato fornito il "Libretto di Impianto" e un "Rapporto di Controllo di Efficienza Energetica" redatto in data 17/12/2021.

Sul generatore di calore, prima di un suo utilizzo, dovranno essere eseguiti i controlli e le verifiche secondo le modalità e la periodicità prevista dall'attuale Normativa.

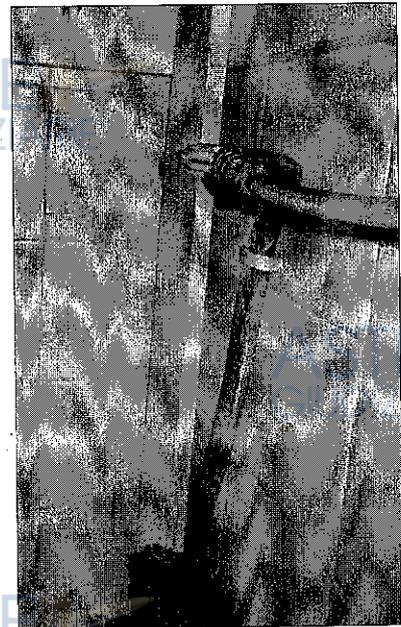
foto 8

Nell'impianto di distribuzione del gas, nelle sue parti finali, nel locale ad uso cucina (vedi foto 8) e nelle vicinanze della caldaia, sono installati dispositivi manuali di intercettazione (rubinetti).

Nel punto in cui la tubazione di adduzione del gas fuoriesce dalla muratura ed entra nel locale ad uso cucina, si dovrà verificare che sia presente la guaina impermeabile al gas contenente il tubo metallico e che lo spazio libero tra guaina e tubo sia adeguatamente sigillato, come richiesto dalla Norma UNI 7129:2015 (durante il sopralluogo non è stato possibile vedere il punto in cui la tubazione fuoriesce dalla muratura).

Per quanto rilevato e come sopra descritto, si indica che, prima dell'utilizzo dell'impianto di distribuzione del gas dovrà essere accertato e garantito che negli impianti e nei locali in cui si prevede l'impiego del combustibile siano presenti i dispositivi e le opere previste dalla vigente Normativa (vedi anche Norma UNI 7129:2015) [vedi: verifica presenza di guaina impermeabile al gas e sigillatura dello spazio libero tra tubo metallico e guaina; verifica, anche in funzione delle caratteristiche dell'apparecchio di cottura installato, della rispondenza alla vigente Normativa delle aperture di aerazione, ventilazione ed evacuazione dei prodotti della combustione].

Gli interventi eseguiti dovranno essere certificati conformemente a quanto richiesto nel D.M. 37/08, come modificato dal D.M. 19 Maggio 2010.
