N. 3/2024

CONSULENZA TECNICA D'UFFICIO

relativa alla stima di beni immobili

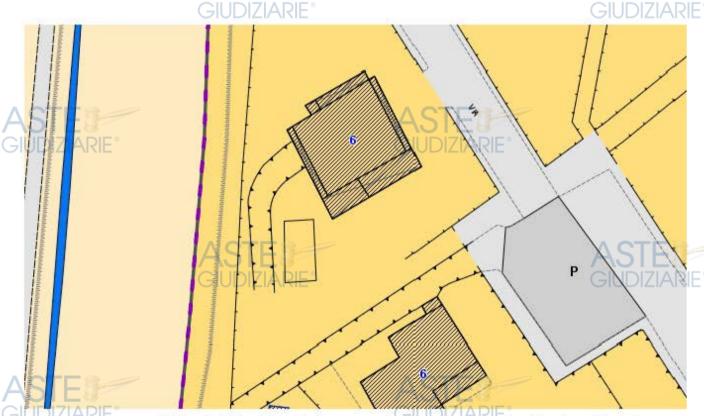
Estratto tav. PR-02-03 - Disciplina del territorio aperto, degli insediamenti e classificazione del relativo patrimonio edilizio esistente

di Grosseto (approvato con deliberazione del Consiglio Comunale n. 115/2015 – n. 76/2016, n. 20/2019, n. 63/2023) l'immobile in oggetto ricade all'interno dell'U.T.O.E. Casalecci, Perimetro Limite del centro abitato di Casalecci, edificio in classe 6 del Tessuto Consolidato.
