ESECUZIONE IMMOBILIARE

n. 45/2019

CONSULENZA TECNICA

“VALUTAZIONE IMPIANTI”

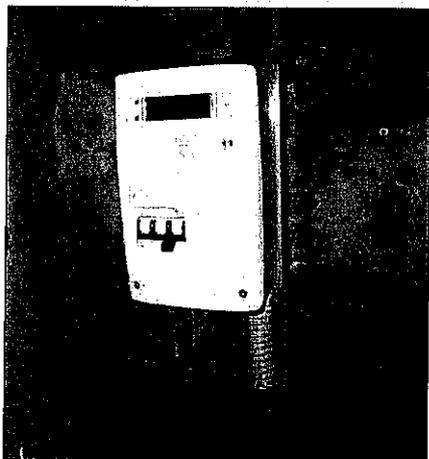
Il contatore di energia elettrica (*vedi foto 1*) è posizionato all'interno di un locale seminterrato. Vicino al contatore sono collocati quadri elettrici dai quali dovevano essere alimentate le linee che consentivano la distribuzione di energia elettrica nei vari locali dell'immobile.

Le linee elettriche in "uscita" dal contatore e quelle in "ingresso" e in "uscita" dagli interruttori sono state rimosse (*vedi foto 1 e 2*).

Per l'utilizzo delle varie parti dell'impianto elettrico, installate nei locali del fabbricato, si dovrà provvedere ad un nuovo cablaggio delle linee elettriche di alimentazione (COLONNE MONTANTI).

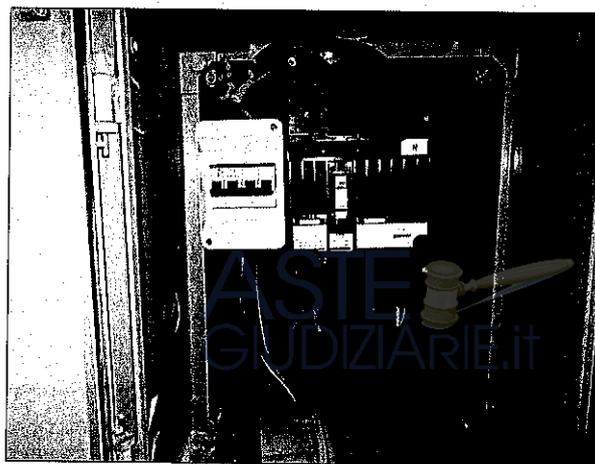
foto 2

Sono visibili due interruttori: un interruttore quadripolare magnetotermico con corrente nominale $I_N=40$ A e un interruttore quadripolare, del tipo scatola, con corrente nominale $I_N=160$ A (*vedi foto 2*).

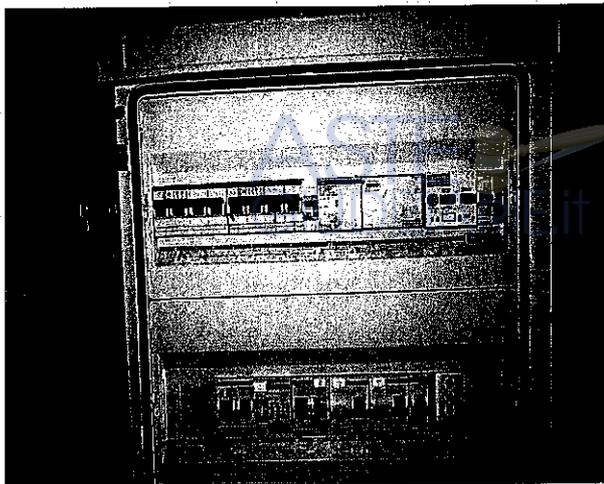
foto 3

Nelle vicinanze del contenitore nel quale sono posizionati i due interruttori sopra descritti è collocato un quadro elettrico realizzato con involucro in materiale termoplastico fissato direttamente a parete nel quale sono installati vari interruttori quadripolari e bipolari magnetotermici e differenziali (vedi foto 3).

Gli interruttori sopra descritti (compresi quelli installati nel quadro elettrico fissato a parete) dovevano alimentare le linee elettriche che potevano consentire la distribuzione dell'energia elettrica all'impianto elettrico installato a servizio dell'immobile; al momento del sopralluogo gran parte di queste linee risultano disconnesse e/o rimosse.

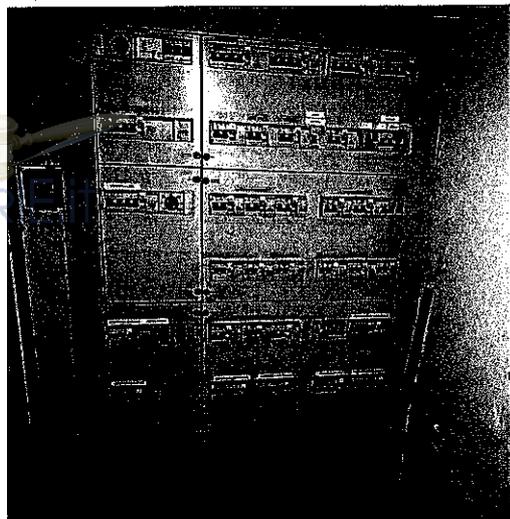
foto 4

Nel locale ad uso "reception" è posizionato un quadro elettrico di distribuzione realizzato con contenitore metallico a basamento nel quale sono installati vari interruttori quadripolari e bipolari, magnetotermici e magnetotermici differenziali (alcuni accessoriati con modulo differenziale) (vedi foto 4).

Nei quadri elettrici sopra descritti sono presenti le indicazioni per l'identificazione di quasi tutte le linee alimentate dai vari dispositivi ma NON sono presenti le targhe identificative dei quadri come invece previsto dalla Norma CEI 23-51 o IEC 61439.

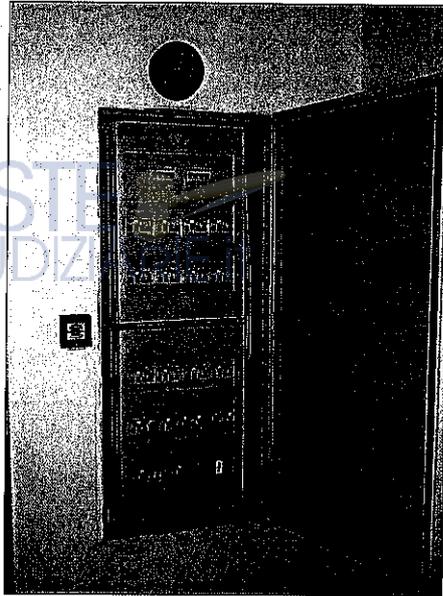
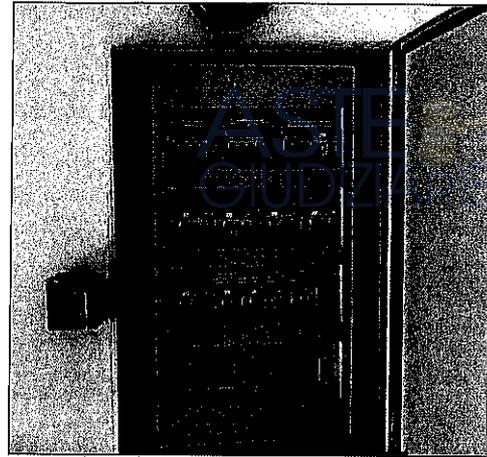
Nei corridoi dei piani dell'albergo in cui sono ubicate le camere e nel locale indicato nelle planimetrie catastali come autorimessa, sono installati quadri elettrici di distribuzione. In questi Q.E., realizzati con contenitori incassati nella muratura, sono installati interruttori quadripolari e bipolari, magnetotermici e magnetotermici differenziali (vedi foto 5, 6 e 7).

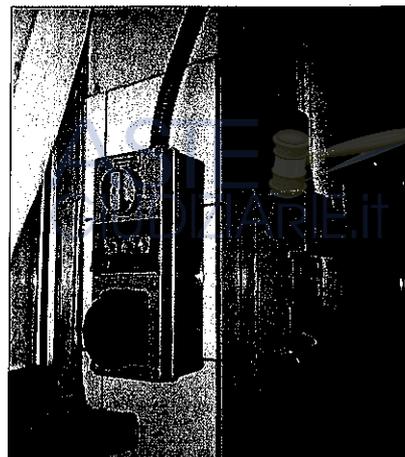
foto 13

Nel locale ad uso cucina sono installate “prese per uso industriale” monofase e trifase – (Norme di riferimento: Norma Europea EN 60309-1; CEI 23-12/1 equivalente alla IEC 60309-1), realizzate con contenitori in materiale termoplastico, nei quali sono installati anche dispositivi di blocco meccanico e fusibili (vedi foto 13).

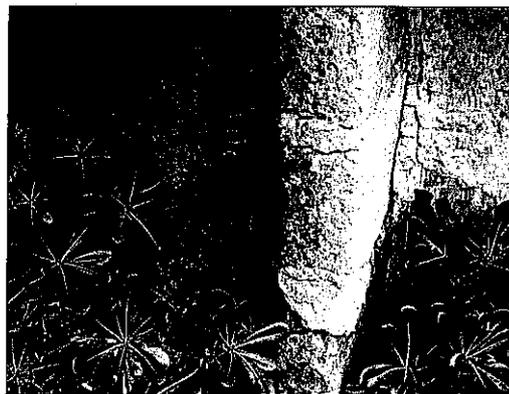
foto 19

N.B.: il serbatoio di GPL è stato rimosso e al "tronchetto" di arrivo del Gas Naturale, distribuito dalla rete, non è stato realizzato nessun punto di riconsegna (vedi foto 19).

Per quanto rilevato e come sopra descritto, si indica che negli impianti e nei locali in cui si prevede l'impiego del GAS, prima di un loro utilizzo, dovranno essere installati i dispositivi ed eseguite le opere previste dalla vigente normativa (vedi anche Norma UNI 7129:2015) [vedi: necessità di posa di guaina impermeabile al gas; verifica, anche in funzione delle caratteristiche degli utilizzatori installati, della rispondenza alla vigente Normativa della presenza e dimensione delle aperture di aerazione e ventilazione, sistemi di intercettazione;].

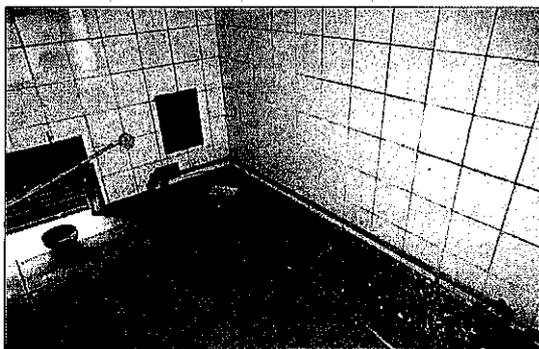
foto 20

Nel locale ad uso cucina sono visibili le tubazioni metalliche per la distribuzione del combustibile.

Gli impianti si presentano con parti che necessitano di interventi di manutenzione (vedi foto 20).

A seguito degli interventi di manutenzione eseguiti, dovrà essere rilasciata la documentazione prevista dal D.M. 37/08, come modificato dal D.M. 19 Maggio 2010.

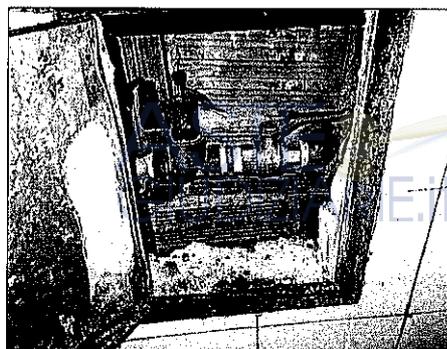
foto 21

Relativamente all'impianto di distribuzione del gas installato nel locale ad uso cucina, si evidenzia che, nel punto in cui la tubazione di adduzione del gas fuoriesce dalla parete ed entra nel locale non è visibile la guaina impermeabile al gas dentro la quale deve essere contenuto il tubo metallico (vedi foto 21).

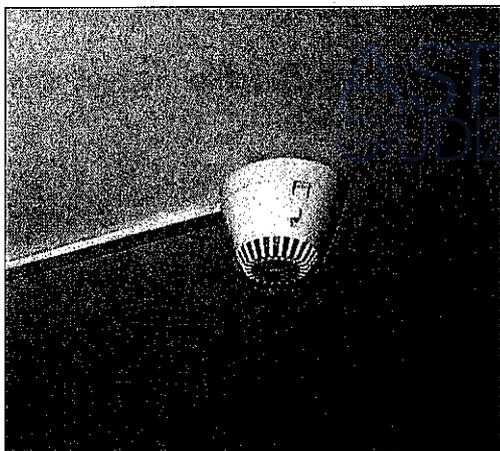
foto 22

Nel fabbricato è installato un impianto di rilevazione incendi composto da rilevatori di fumo (vedi foto 22) posizionati in corrispondenza dei soffitti di vari locali e collegati ad una centralina antincendio (vedi foto 23) collocata in uno spazio della "reception".

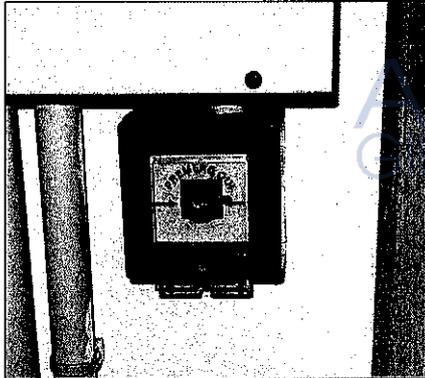
foto 26

Nella struttura sono posizionati vari "pulsanti di allarme e di sgancio a rottura di vetrino" (vedi foto 26) collegati, presumibilmente, alla centralina antincendio e a bobine di sgancio - verificare.

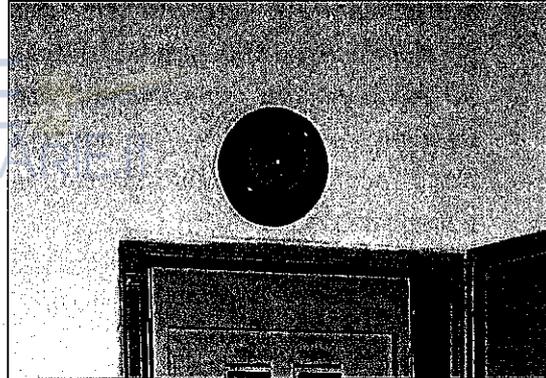
foto 27

Nei vari piani sono installate badenie antincendio (avvisatori acustici) (vedi foto 27).

N.B.: vista la tipologia delle attività svolte nella struttura, dovrà essere acquisita la necessaria documentazione autorizzativa rilasciata ai fini della sicurezza antincendio ai sensi del D.P.R. 1 Agosto 2011 n. 151.
