**TRIBUNALE DI GROSSETO**  
**SEZIONE CIVILE**

Procedura Esecutiva Immobiliare N. 70/2021

**RELAZIONE IMPIANTI**

**Perizia a firma del C.T.U. Arch. Luca BARBACCI**

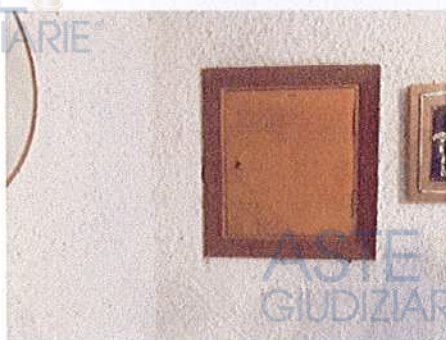
L'origine dell'impianto elettrico a servizio del compendio immobiliare è individuabile nel punto di fornitura ENEL ubicato al piano terra all'interno del locale adiacente le scale interne.

Vano contatore Enel

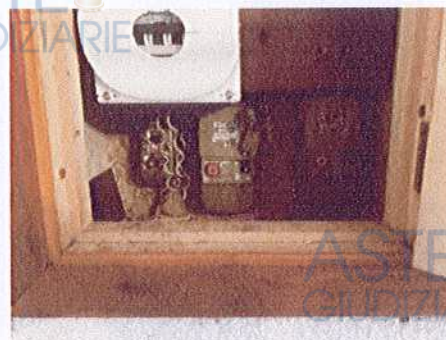
Interruttori magnetotermici

Qui si trovano due vecchio interruttori magnetotermici ed un interruttore sezionatore con fusibili, non vi sono targhette identificative ma la proprietà ha confermato che i due magnetotermici sono a protezione della linea forza motrice e della linea luce mentre l'interruttore sezionatore è posto a comando della caldaia. Nel vano è individuabile anche un conduttore giallo verde, verosimilmente di terra, ma non si riesce a capire come sia collegato al resto dell'impianto

Si fa presente che non risulta installato alcun interruttore magnetotermico differenziale, tutte le componenti sono datate e che non è stato possibile verificare la corretta installazione della linea di terra, pertanto, considerando la vigente normativa, oggi l'impianto elettrico non risulta a norma; andrà modificato e l'installatore, dopo l'adeguamento dovrà redigere nuova conformità impianti ai sensi del D.M. 37/2008

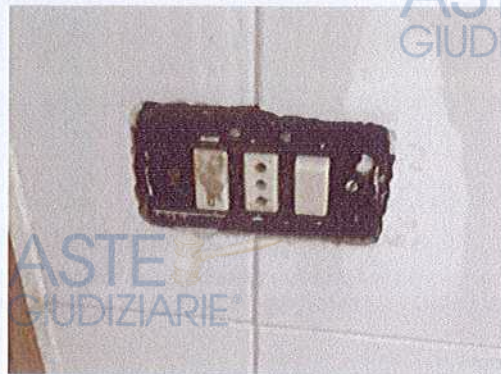
Considerando la tipologia dell'impianto si può affermare che questo è stato realizzato nell'anno di realizzazione dell'edificio ossia parte alla fine degli anni '60 e parte alla fine degli anni '70.

Prese ed interruttori piano sottotetto

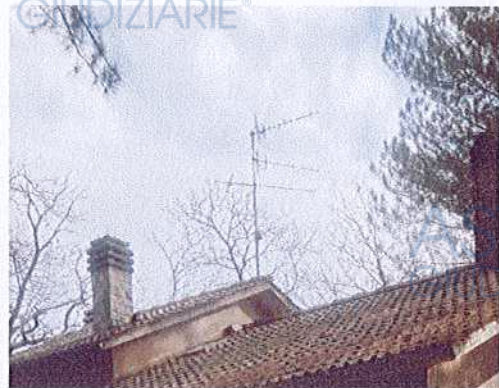
L'appartamento è dotato di antenna di antenna TV terrestre con prese presenti nei principali locali (camera principale, soggiorno, cantina ecc...) con antenna posta sulla copertura; occorre verificare ai sensi della Norma CEI 81-10 se l'edificio in questione con l'antenna installata risulta essere autoprotetto contro le fulminazioni; se ciò non fosse occorrerebbe collegare a terra il palo di sostegno con idonea treccia di rame.

Antenna tv

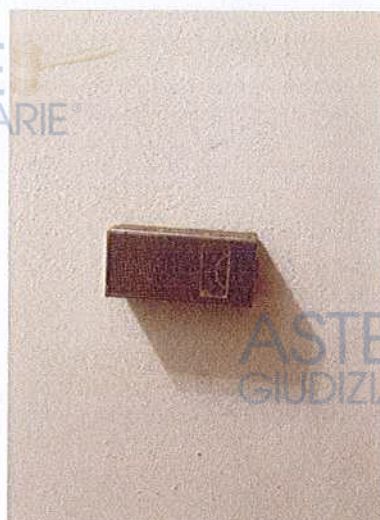
Termostato

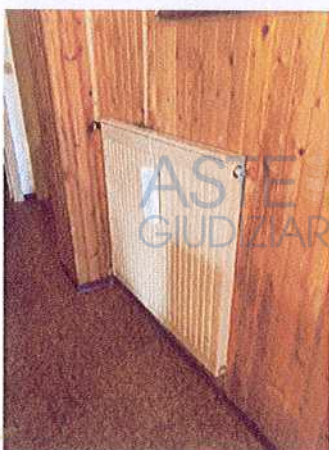
I radiatori rilevano l'anno di installazione; i radiatori del piano terra e primo sono in lamiera mentre quelli del piano sottotetto sono in alluminio a dimostrazione che sono stati montati in epoca più recente.

Radiatore in lamiera di acciaio piano primo

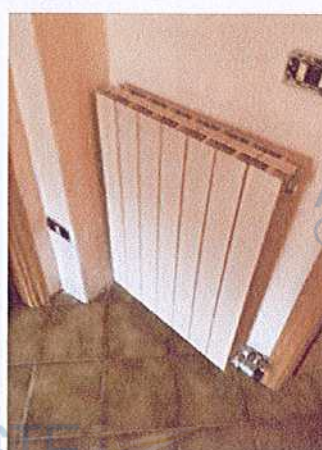
Radiatore in alluminio piano sottotetto

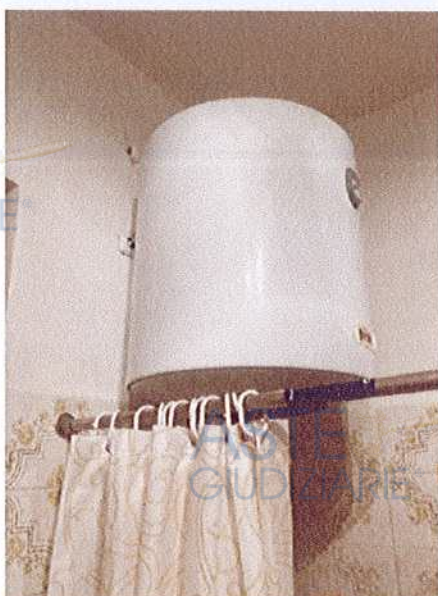
Le tubazioni, in ferro, sono completamente sotto traccia sia quelle relative all'acqua fredda che quelle dell'acqua calda sanitaria; quest'ultima è garantita dalla presenza di uno scaldabagno elettrico installato nel bagno principale del piano primo.

Scaldabagno elettrico

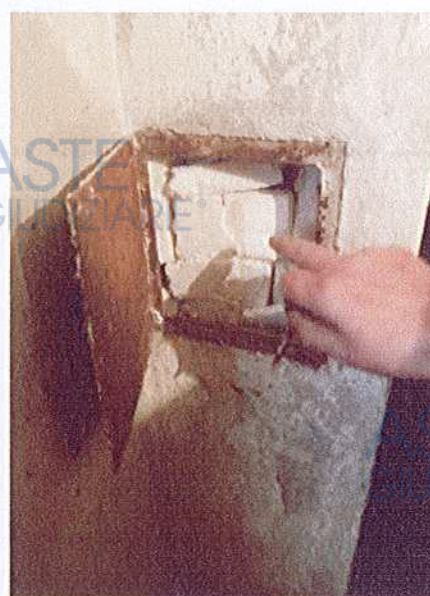
Il contatore è ubicato all'interno di un vano ricavato nella muratura perimetrale posto nel locale tecnico della caldaia; detto vano è protetto da polistirolo per proteggere le tubature dal gelo.

Contatore acqua
