TRIBUNALE DI IVREA

Perizia dell'Esperto ex art. 568 c.p.c. Geom. Vallo Patrizia, nell'Esecuzione Immobiliare 18/2025 del R.G.E.

RELAZIONE DI STIMA

BENE N° 1 - APPARTAMENTO UBICATO A SAN BENIGNO CANAVESE (TO) - LOCALITÀ FRASCHETTA N.9

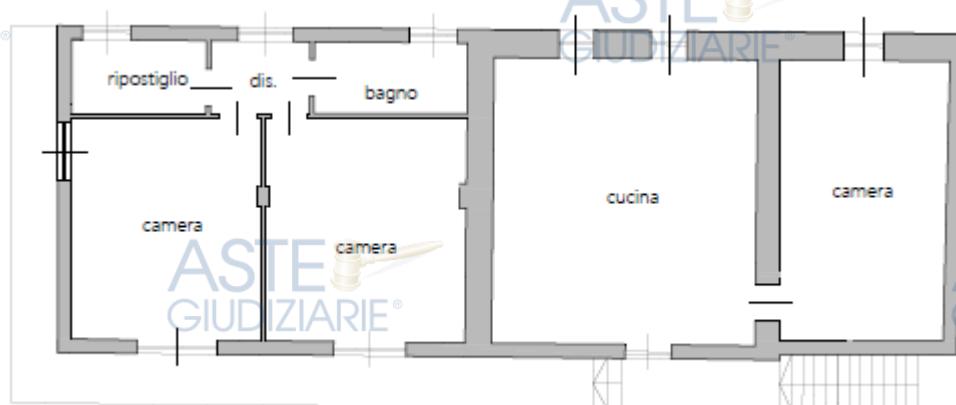
Pianta piano primo come da progetto

Stante allo stato dei luoghi, rispetto alle opere concesse, la parte abitativa presenta delle difformità, date da alcune modifiche distributive interne, ovvero la modifica di un vano, ora trasformato in un ampio bagno e anti-bagno, l'apertura di una porta interna di collegamento tra la cucina e la camera, la trasformazione del ripostiglio in un secondo bagno, la trasformazione di una camera e bagno in due camere, mediante lo spostamento di un tramezzo interno.

Come di seguito graficamente illustrato:
