# TRIBUNALE ORDINARIO DI IVREA

## Esecuzione Immobiliare R.G.E. 228/2024

## *Relazione di stima*

*Esperto stimatore: Arch. Valentina Bianco*

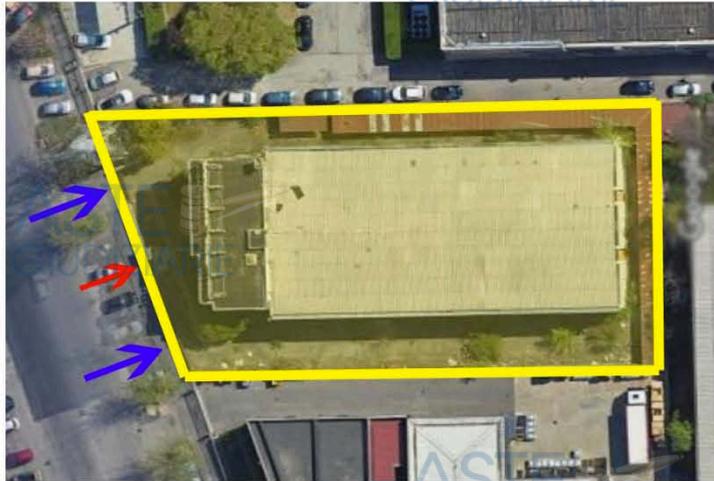
Completa la proprietà l'area esterna pertinenziale ed esclusiva su tutti i lati, cintata e dotata di due cancelli carrai (*in blu nell'immagine sottostante*) e un cancelletto pedonale (*in rosso*) affacciati su Corso Cuneo.
