ASTE  
GIUDIZIARIE® CAUSA CIVILE  
N. 54/2023 R.G.

CONSULENZA TECNICA D'UFFICIO

Consulente tecnico d'ufficio Geometra

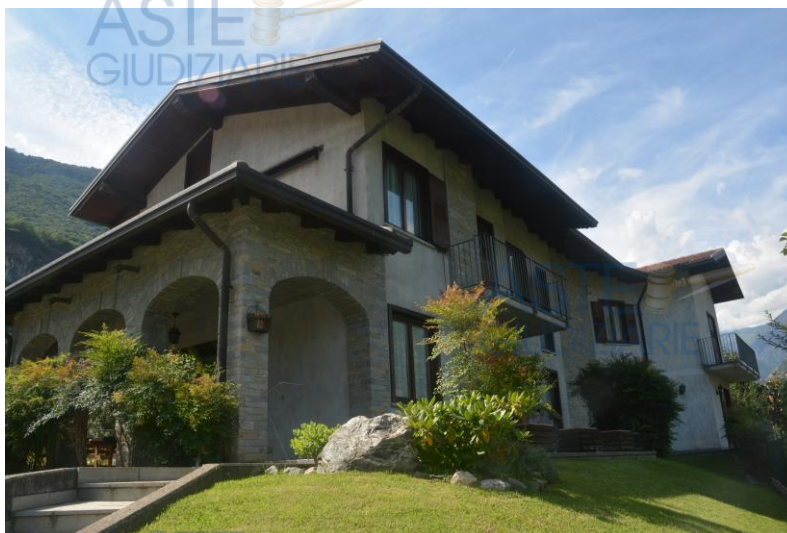
*Foto – Vista fabbricato lato sud / est*

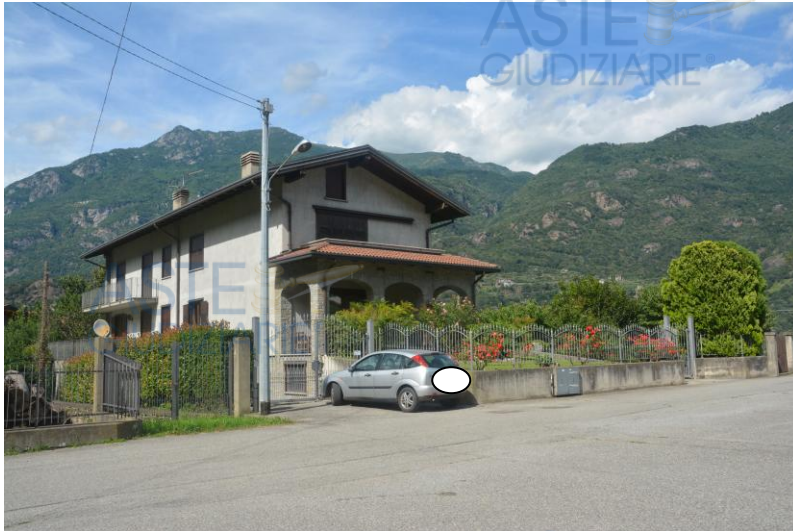
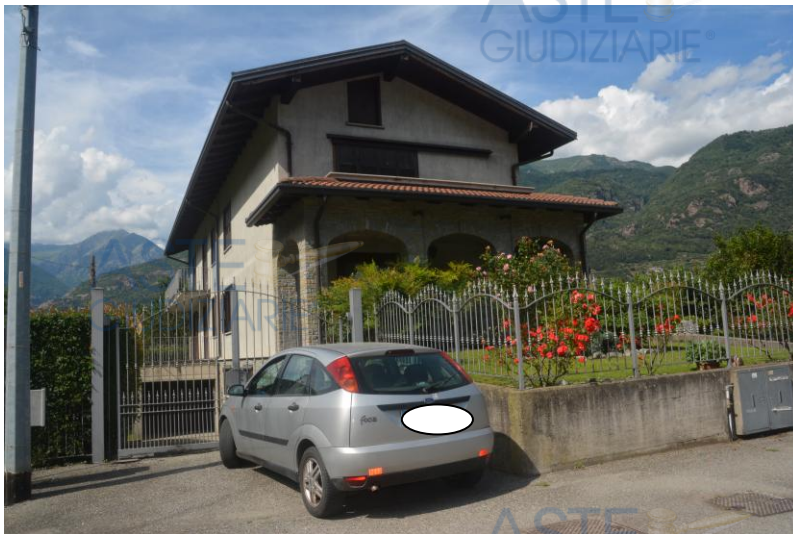
Foto – Vista fabbricato lato sud / ovest

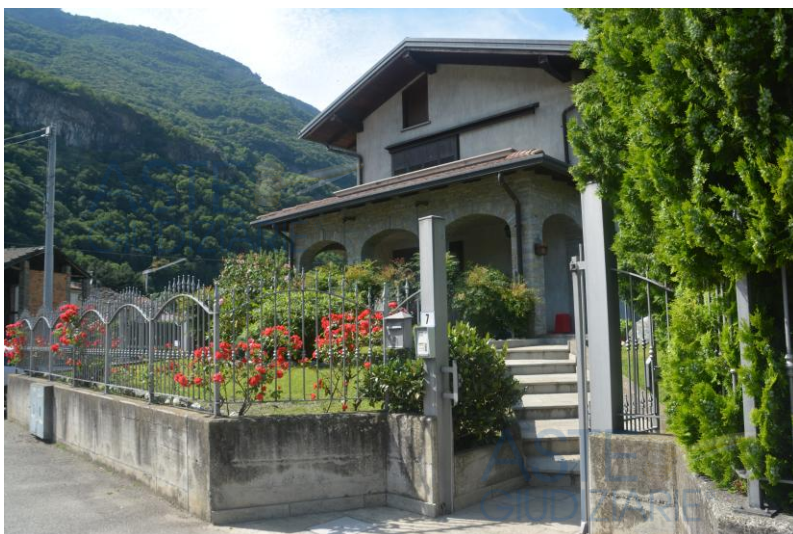
Foto – Vista fabbricato lato sud

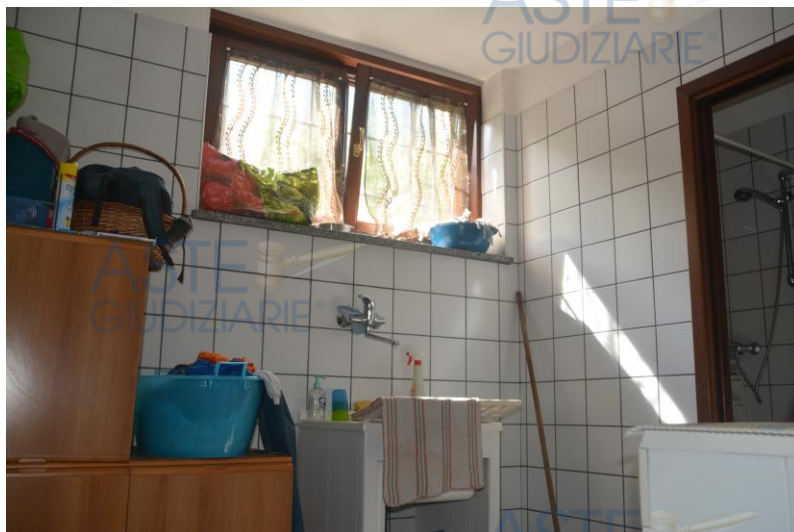
Foto – Piano seminterrato

Lavanderia e bagno situazione stato dei luoghi

- Al piano seminterrato, nel locale lavanderia si è ricavato un bagno di servizio, la porta di collegamento tra disimpegno e autorimessa si colloca a circa 3,00 metri dalla parete del locale tecnico, sul lato est dell'autorimessa è presente un secondo portone carraio,

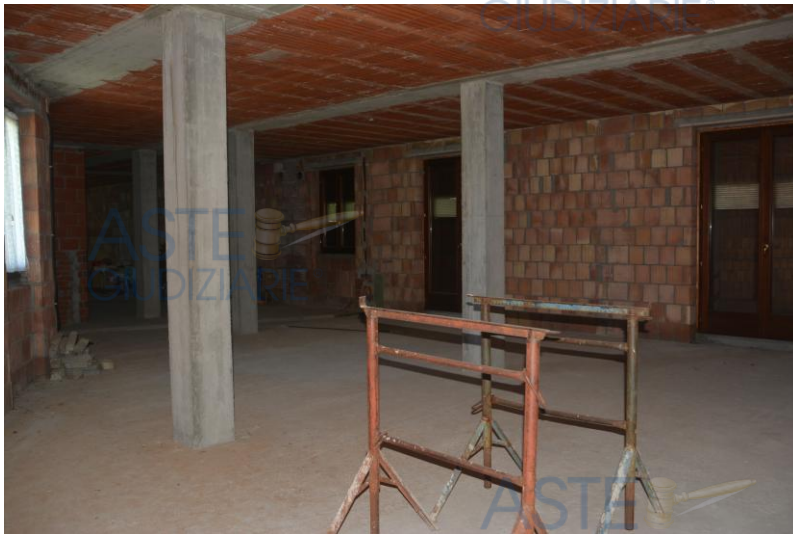
Foto – Piano primo

Al piano primo si sviluppa l'unità immobiliare non ultimata, in categoria catastale F04 (in corso di definizione), privo di ripartizioni interne, pavimenti, rivestimenti ed impiantistica, possiede unicamente la struttura perimetrale e soletta piana tutto al rustico privo di intonaci, dotata di serramenti in legno con vetri doppi e ante anch'esse di legno, balconi.

Situazione stato dei luoghi

Per l'unità immobiliare del piano primo, si dovrà provvedere all'ottenimento del titolo edilizio abilitativo per il completamento dei lavori, dei relativi certificati strutturali, di impianti, relativa pratica di variazione catastale e quanto si renderà necessario per il conseguimento del certificato di agibilità.
