## TRIBUNALE DI LAGONEGRO

Perizia CTU Geom. Iula Alessandro, nella causa iscritta al n.248/2022 del R.G.E.

**UNITÀ IMMOBILIARE A DESTINAZIONE RESIDENZIALE**

Bene ubicato a Montesano sulla Marcellana (SA) – VIA XX Settembre, 7

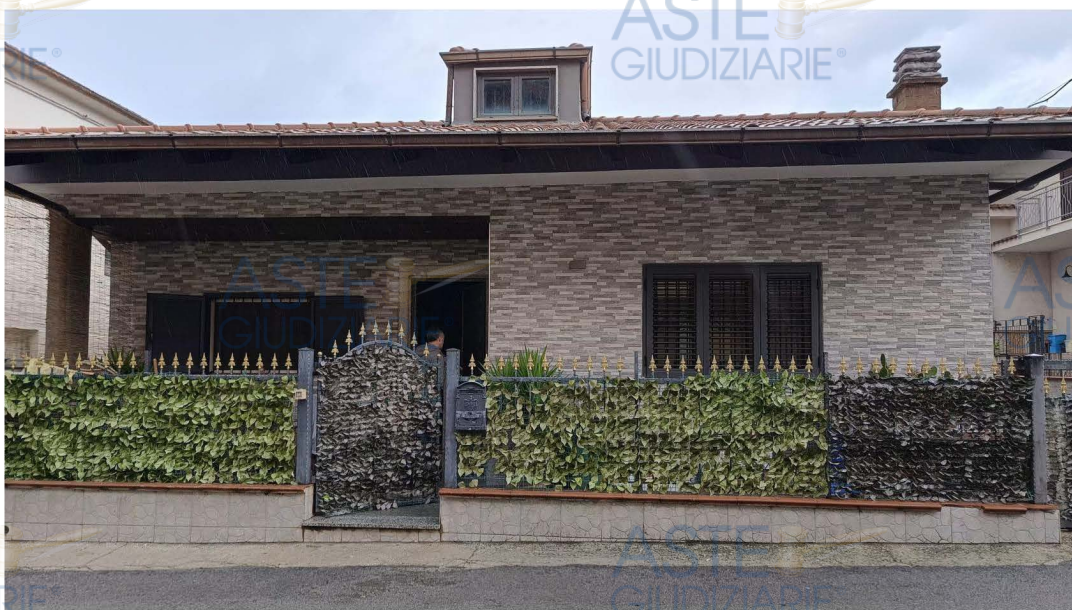
Vista del bene dal lato della strada comunale di Via XX Settembre.
