TRIBUNALE DI LAGONEGRO
UFFICIO ESECUZIONI IMMOBILIARI

Relazione di Consulenza Tecnica di Ufficio
“Stima Immobiliare”

PROCEDURA n. 11/2022 R.G.E.

Lotto 1 Immobile ubicato in via Luigi Sturzo 133-135

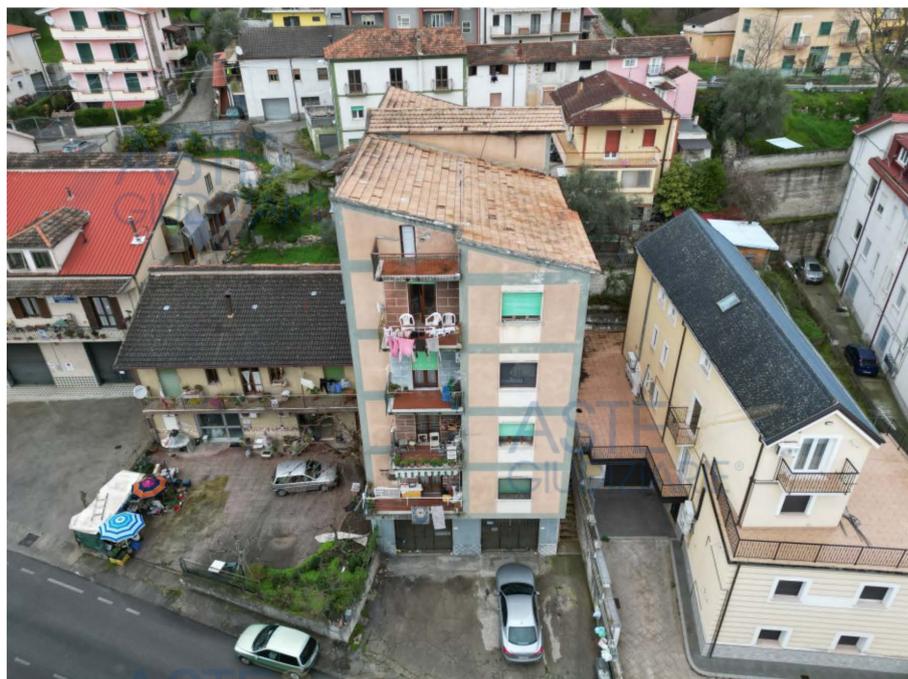
Fig. 3. Foto aerea Immobile sito in Sala Consilina (Sa) via Luigi Struzo

La zona geografica dove è inserito il fabbricato è a destinazione residenziale ad alta/media densità. L'immobile oggetto di valutazione identificato con subalterno 4 ubicato al piano primo confina a nord con le particelle 360-353, a est con le particelle 481-539, a sud con corte comune "area ingresso al condominio" e a ovest con corte comune "vano scala condominiale".

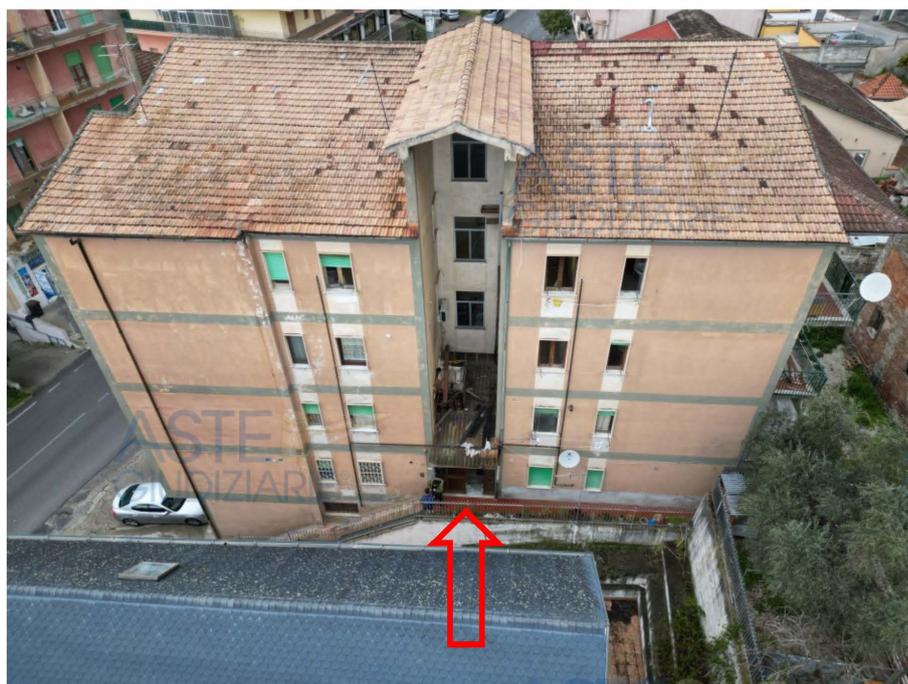
Fig. 4. Indicazione accesso al fabbricato

L'accesso al fabbricato principale e di conseguenza all'unità immobiliare oggetto di valutazione avviene dall'area pertinenziale esterna. L'appartamento oggetto di perizia ha due accessi, il primo dall'androne comune, e un secondo dall'area pertinenziale esterna.

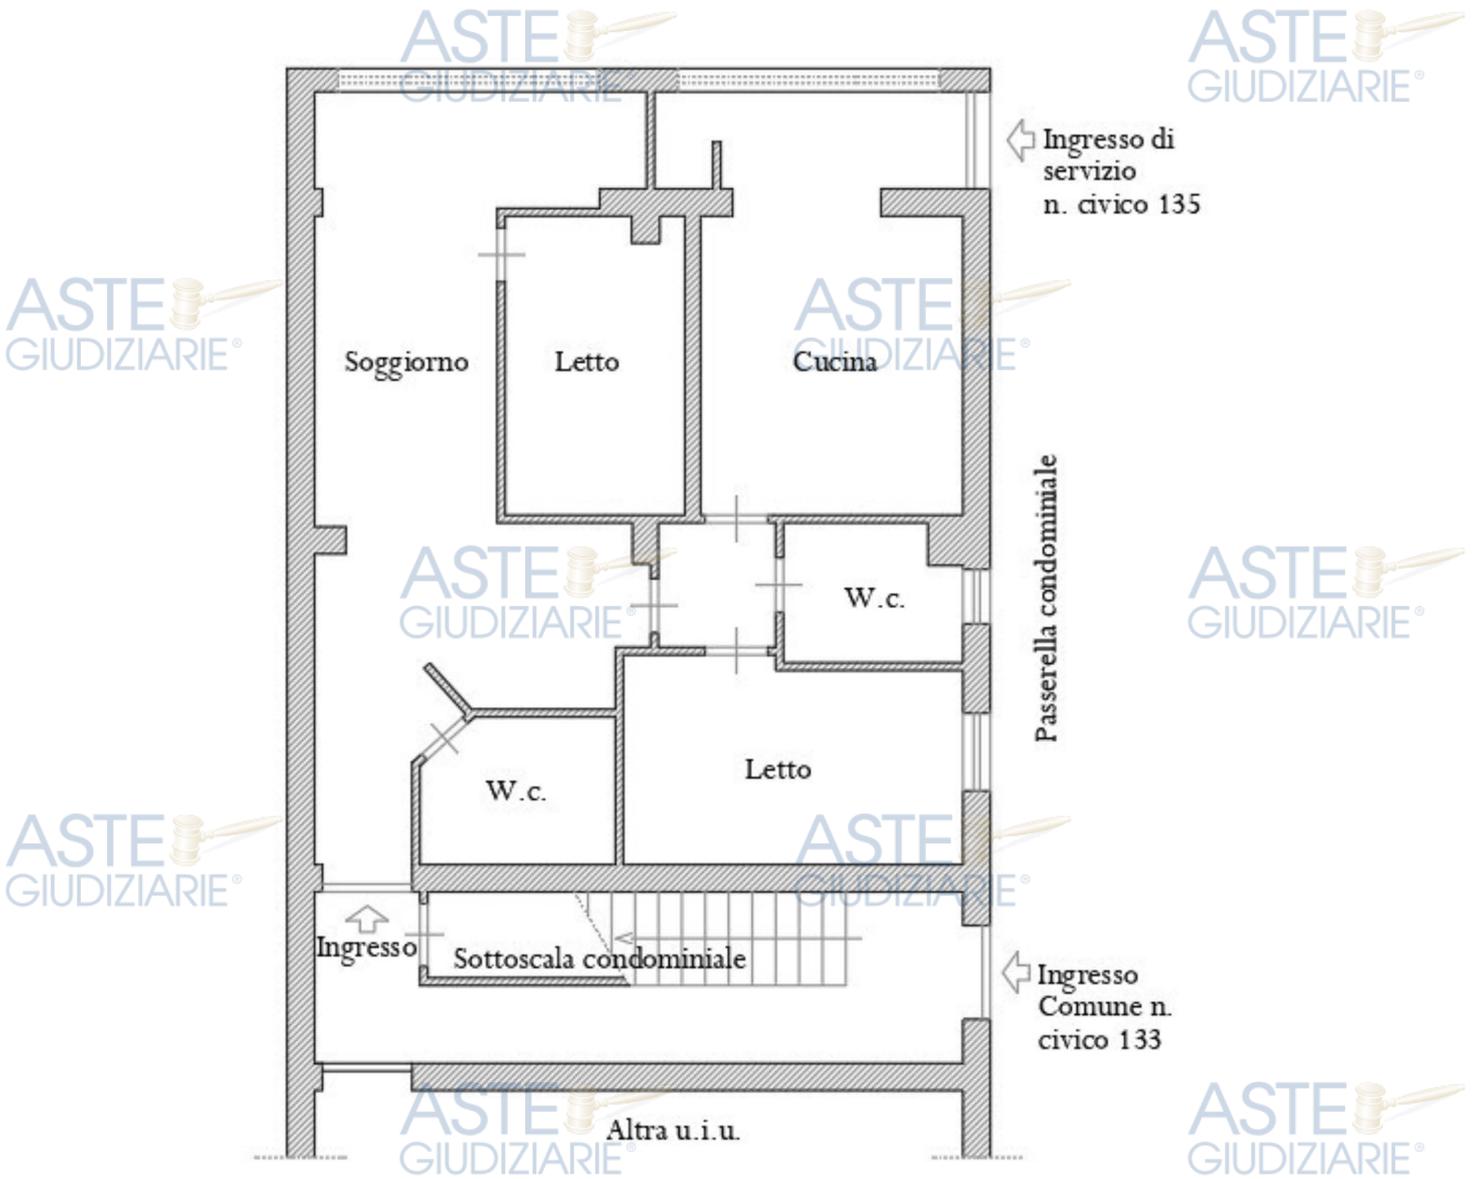
Fig. 5. Grafico stato rilevato

Altezza interna: mt. 2.82

Piano Primo

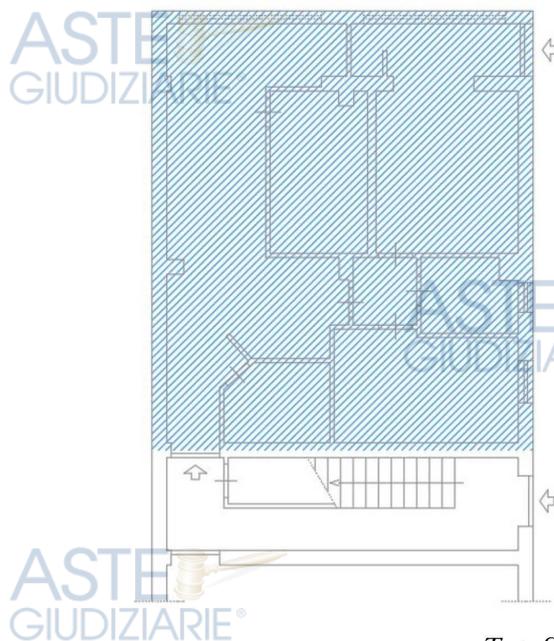
Superficie Complessiva

Tot. Superficie complessiva mq. 93,00

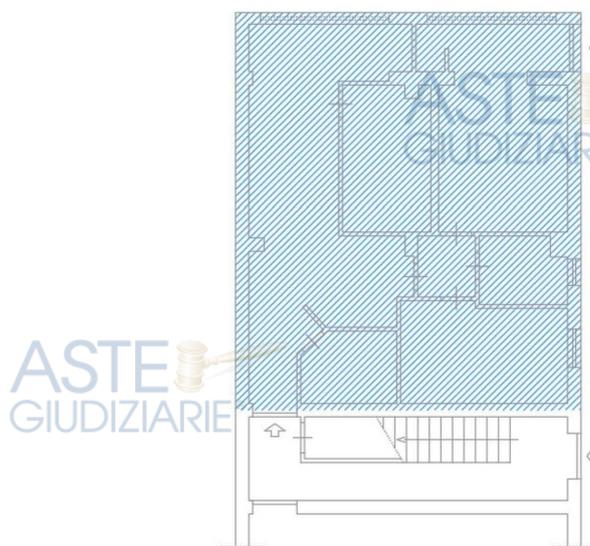
Superficie Commerciale

Superficie vani principali	mq. 93,00
	Superficie pertinenze di ornamento	mq. 0,00
	Superficie a servizio dell'unità	mq. 0,00
