Esecuzione Immobiliare 11- 2023

Giudice dell'Esecuzione Immobiliare  
dott.ssa Giuliana Santa Trotta

Perizia dell'Esperto ex art. 568 c.p.c.

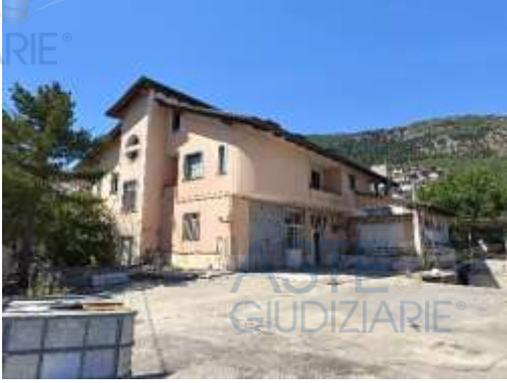
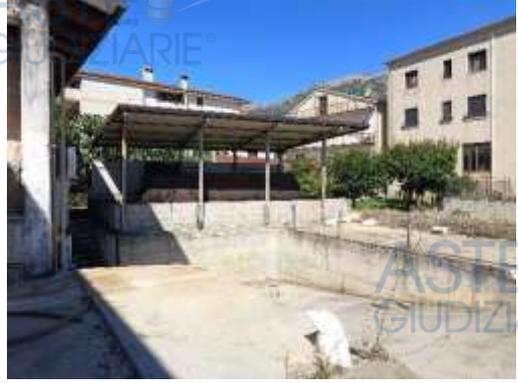
**Bene 7** – Area esterna con tettoia aperta, ubicato in Sassano (SA) Via Croce, snc Fg.15 Part.624, Piano Terra.

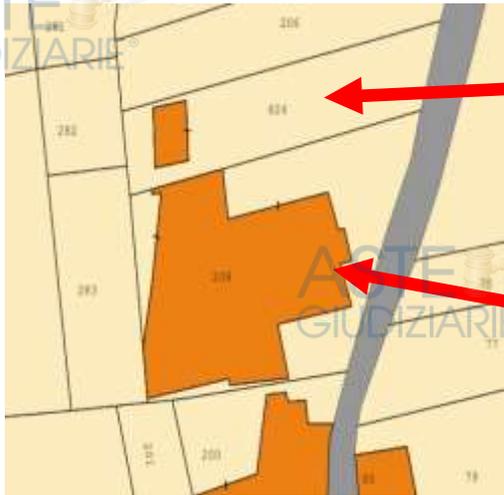
**La particella 208 e 625 confinano a nord con la particella 206, a sud con la particella 200 e 201, ad est con la particella “strade” ed a ovest con la particella 282 e 283.**

di seguito inquadramento catastale in mappa wegis (fonte) delle particelle 208 e 624:

Bene 7

Bene 1,  
Bene 2,  
Bene 3,  
Bene 4,  
Bene 5,  
Bene 6.

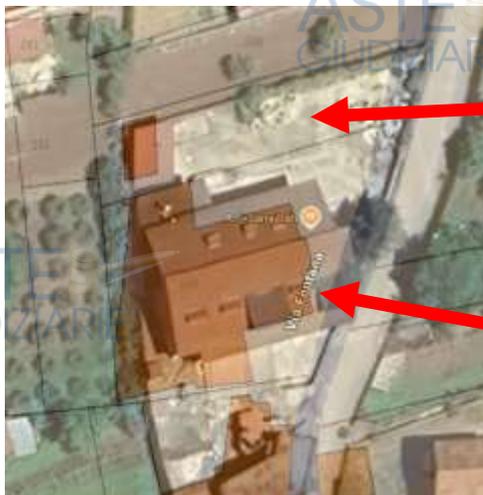
di seguito inquadramento catastale/ortofoto google maps con mappa wegis (fonte <https://www.mappeweb.it/mappe/index.php>) delle particelle 208 e 624 (si precisa che le sovrapposizioni catastali con ortofoto sono puramente indicative al fine di individuare grossolanamente i beni, per verificare l'esatta posizione è necessario procedere con il riconfinamento catastale, non richiesto in tale procedura):

Bene 7

Bene 1,  
Bene 2,  
Bene 3,  
Bene 4,  
Bene 5,  
Bene 6.

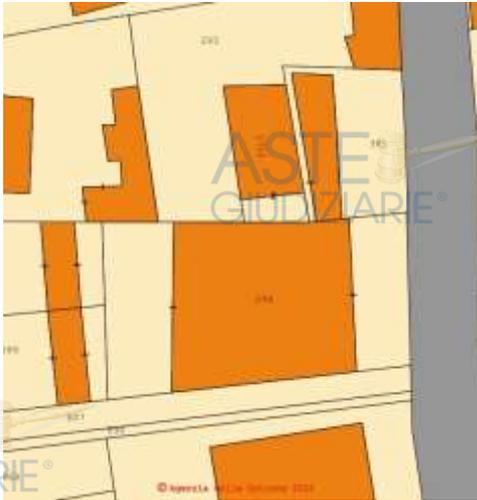
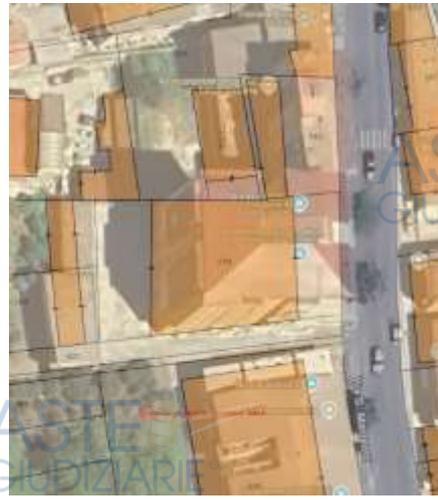
**Bene 8** – Appartamento, ubicato in Sala Consilina (SA) Via Croce, snc Fg.21 Part.294 sub 15, Piano Terzo.

La particella 294 confina a nord con la particella 293 1712 3 381, a sud con la particella 807, ad est con la particella "strade" ed a ovest con la particella 1981 e 1186.

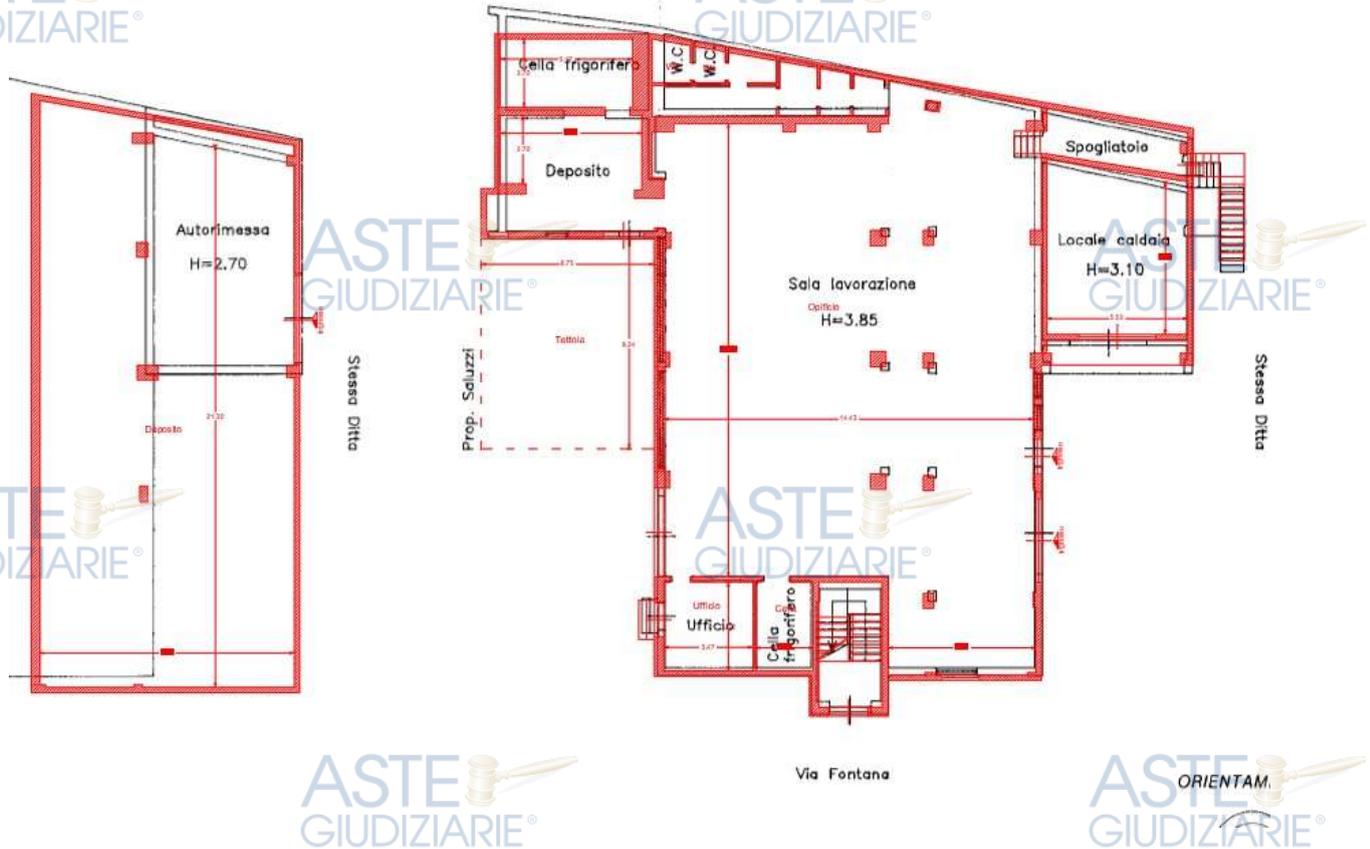
**Bene 3** – Caseificio, ubicato in Sassano (SA) Via Croce, snc Fg.15 Part. 208 sub. 3, Piano terra

Come si evince dalla sovrapposizione, la planimetria catastale agli atti dell’Agenzia delle Entrate di Salerno, non corrisponde in parte con le reali situazioni dei luoghi, per via di difformità nella grafica e della distribuzione degli spazi interni, oltre che alla destinazione d’uso.

Per l'eliminazione delle difformità catastali sopra elencate, è necessario procedere alle variazioni D.O.C.F.A., i costi per tali variazioni catastali da presentare presso l'Agenzia delle Entrate di Salerno, ammontano ad euro 2.000,00.

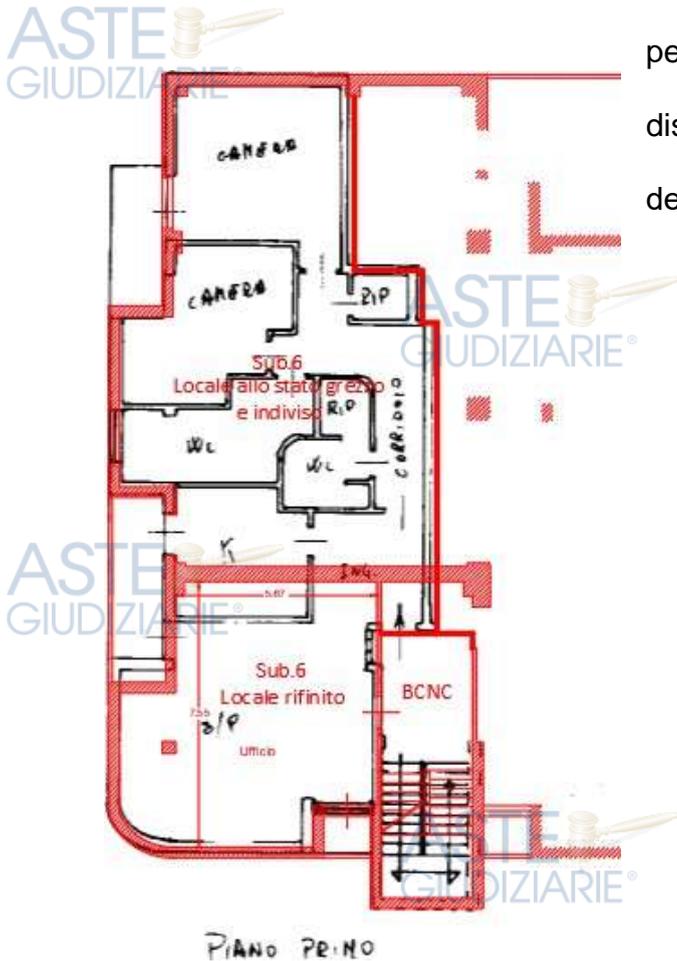
**Bene 4** – Appartamento allo stato grezzo, ubicato in Sassano (SA) Via Croce, snc Fg.15 Part. 208 sub. 6, Piano Primo.

Come si evince dalla sovrapposizione seguente, la planimetria catastale agli atti dell’Agenzia delle Entrate di Salerno, non corrisponde con le reali situazioni dei luoghi,

per via di lievi difformità nella grafica e della distribuzione degli spazi interni, oltre che alla destinazione d'uso.

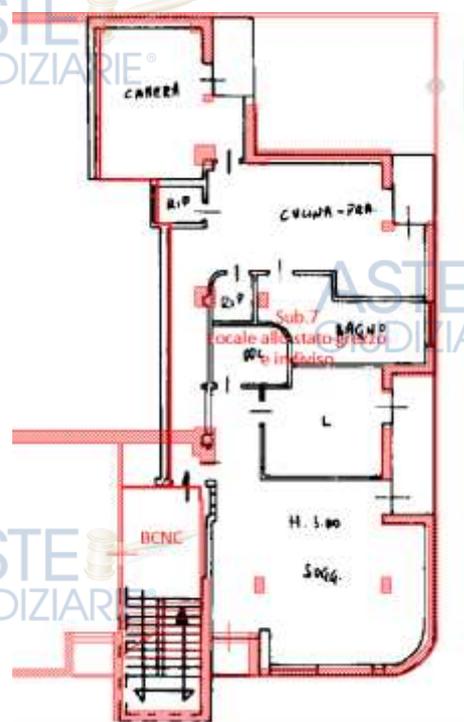
**Bene 5 – Appartamento allo stato grezzo, ubicato in Sassano (SA) Via Croce, -snc Fg.15 Part. 208 sub. 7, Piano Primo.**

Come si evince dalla seguente sovrapposizione, la planimetria catastale agli atti dell'Agenzia delle Entrate di Salerno, non corrisponde con le reali situazioni dei luoghi, per via di lievi difformità nella grafica e della distribuzione degli spazi interni, oltre che alla destinazione d'uso.

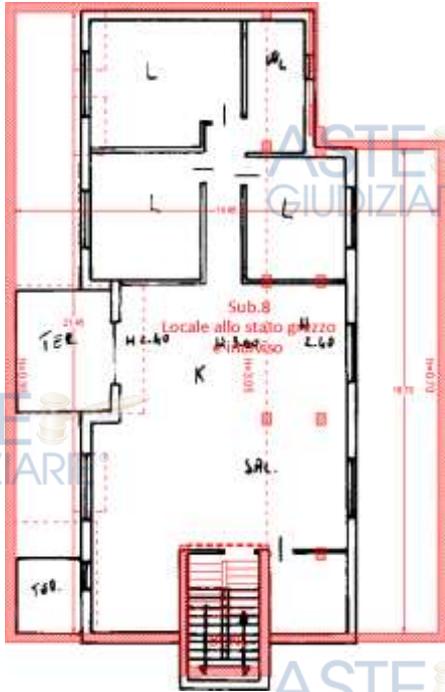
**Bene 6** – Appartamento/mansarda allo stato grezzo, ubicato in Sassano (SA) Via Croce, snc Fg.15 Part. 208 sub. 8, Piano Secondo.

Come si evince dalla sovrapposizione seguente, la planimetria catastale agli atti dell’Agenzia delle Entrate di Salerno, non corrisponde con le reali situazioni dei luoghi, per via di lievi difformità nella grafica e della distribuzione degli spazi interni, oltre che alla destinazione d’uso.

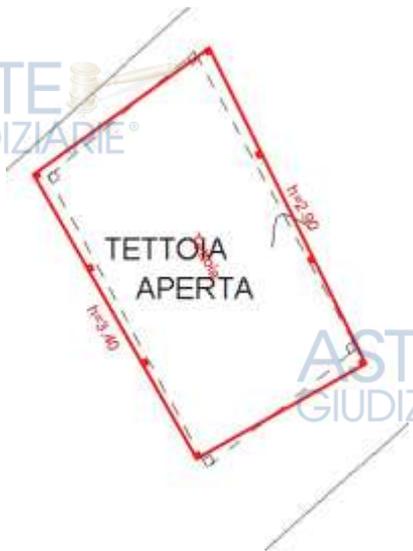
**Bene 7** – Area esterna con tettoia aperta, ubicato in Sassano (SA) Via Croce, snc Fg.15 Part.624, Piano Terra.

Come si evince dalla sovrapposizione seguente, la planimetria catastale agli atti dell’Agenzia delle Entrate di Salerno, non corrisponde con le reali situazioni dei luoghi, per via di lievi difformità nella grafica

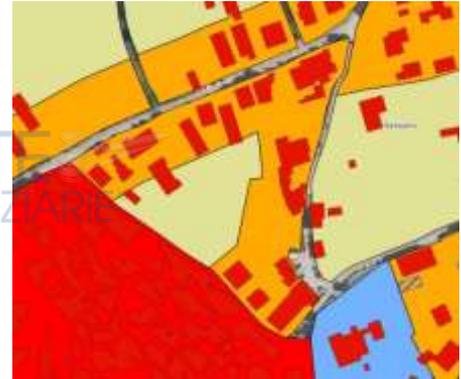
Il bene ricade all'interno del Comune di Sassano (SA) in "zona B – di completamento" del vigente Piano Regolatore.

Zona Omogenea	Descrizione Z.O. da PRG	Legenda Unificata	Descrizione Legenda Unificata	Comune	Superficie
B	Completamento	B	Aree totalmente o parzialmente urbanizzate nel corso dell'ultimo secolo con destinazione funzionale di tipo residenziale.	SASSANO	15333.058 14810000

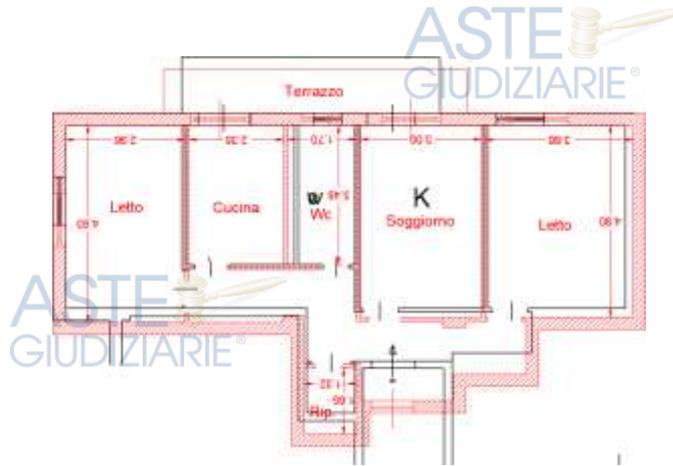
**Bene 8** – Appartamento, ubicato in Sala Consilina (SA) Via Croce, snc Fg.21 Part.294 sub 15, Piano Terzo.

Come si evince dalla sovrapposizione seguente, la planimetria catastale agli atti dell'Agenzia delle Entrate di Salerno, presenta delle lievi difformità nella grafica e della distribuzione degli spazi interni.

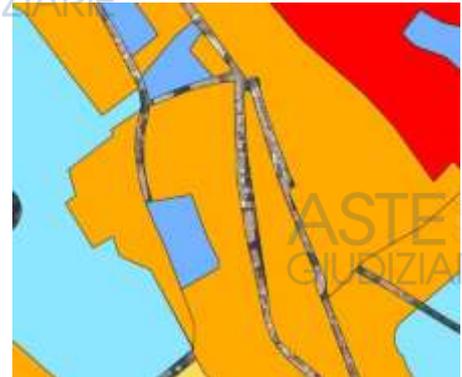
Il bene ricade all'interno del Comune di Sala Consilina (SA) in "zona B1 – di Ristrutturazione del vigente Piano Regolatore.

Zona Omogenea	Descrizione Z.O. da PRG	Legenda Unificata	Descrizione Legenda Unificata	Comune	Superficie
B1	Zona di Ristrutturazione	B	Aree totalmente o parzialmente urbanizzate nel corso dell'ultimo secolo con destinazione funzionale di tipo residenziale.	SALA CON SILINA	71897.749 85220000
