TRIBUNALE DI LAGONEGRO

Perizia dell'Esperto ex art. 568 c.p.c. [REDACTED] nell'Esecuzione Immobiliare 14/2017 del R.G.E.

CONSULENZA ESTIMATIVA IN AMBITO GIUDIZIARIO

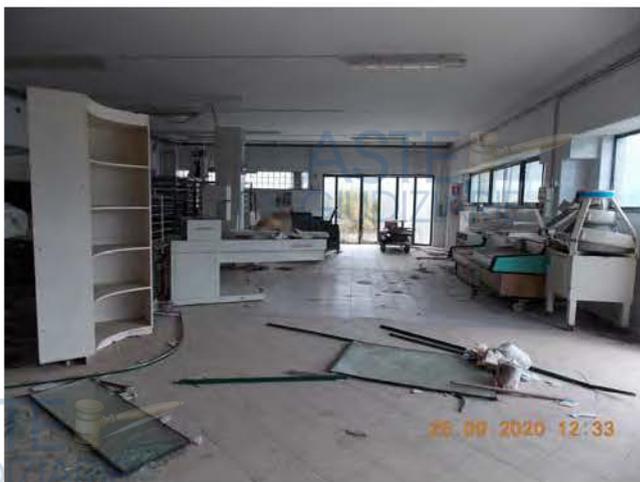
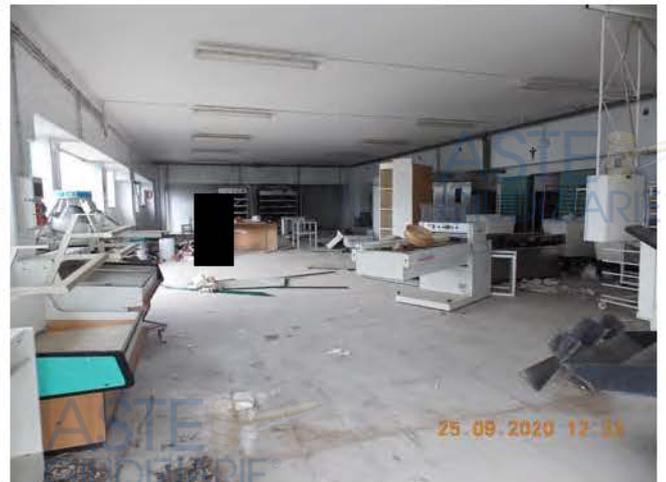
STATO DI CONSISTENZA - Il bene, che ha avuto come ultima destinazione d'uso quella di laboratorio per la panificazione, si presenta con: un'ampia area lavorazioni, un'area forni e di una zona interrata adibita a magazzini, uffici, servizi igienici ed area lievitazioni.

Attualmente si presenta in disuso e in stato di abbandono.

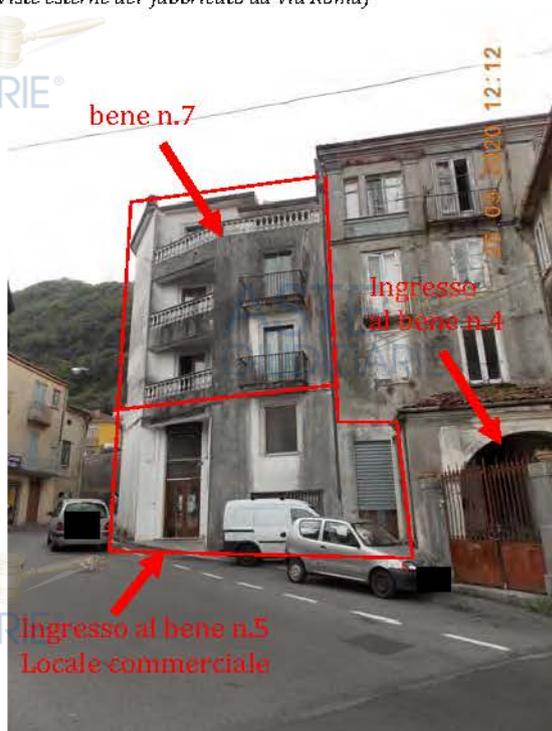
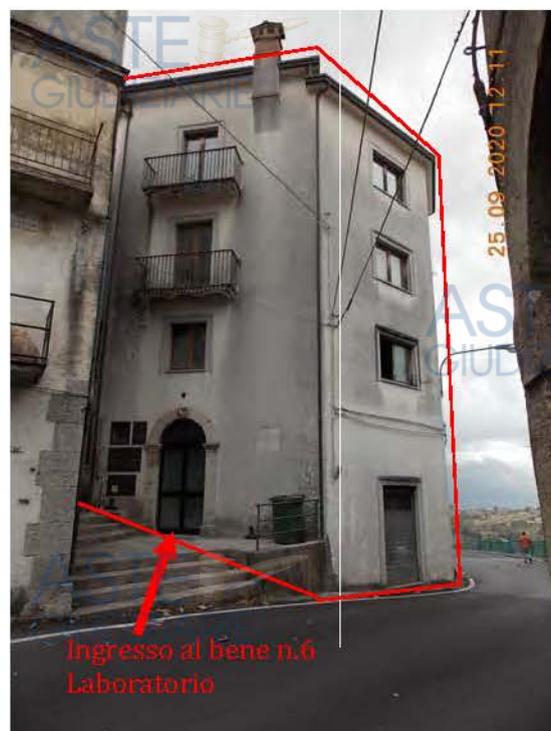
(Viste esterne del fabbricato da Via Roma)

STATO CONSERVATIVO -I beni 5, 6 e 7 fanno parte di una porzione del fabbricato interessata da un intervento di adeguamento e miglioramento statico e funzionale ai sensi della L. 219/81 con C.E. n. 91S0119 del 24/06/1991, pertanto le strutture risultano rinforzate in fondazione ed in elevazione e i solai risultano rinnovati con elementi in laterocemento. Le finiture esterne risultano intonacate e necessiterebbero di ordinaria manutenzione.

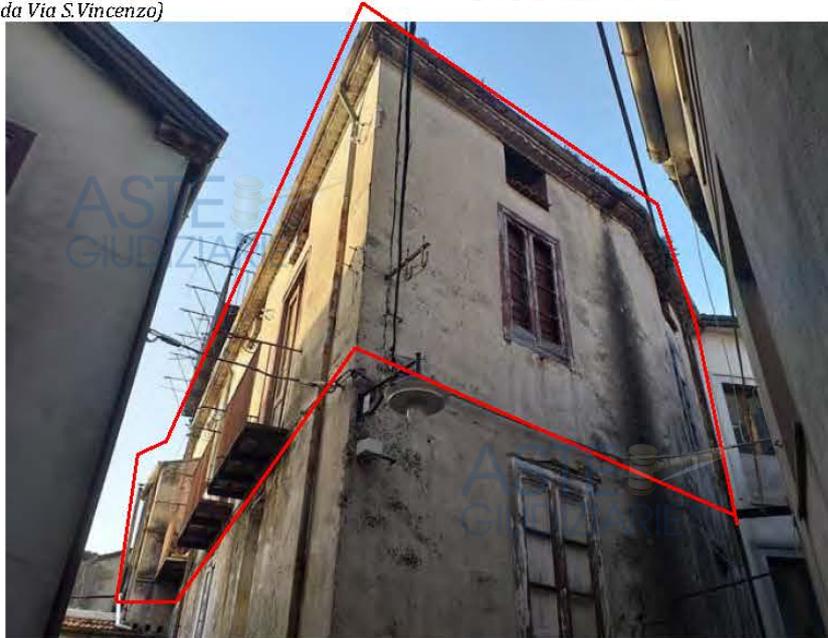
(Vista esterna del fabbricato da Via S.Vincenzo)

Il bene n. 4, invece, è parte di altra porzione adiacente che risulta in pessime condizioni statiche e manutentive.

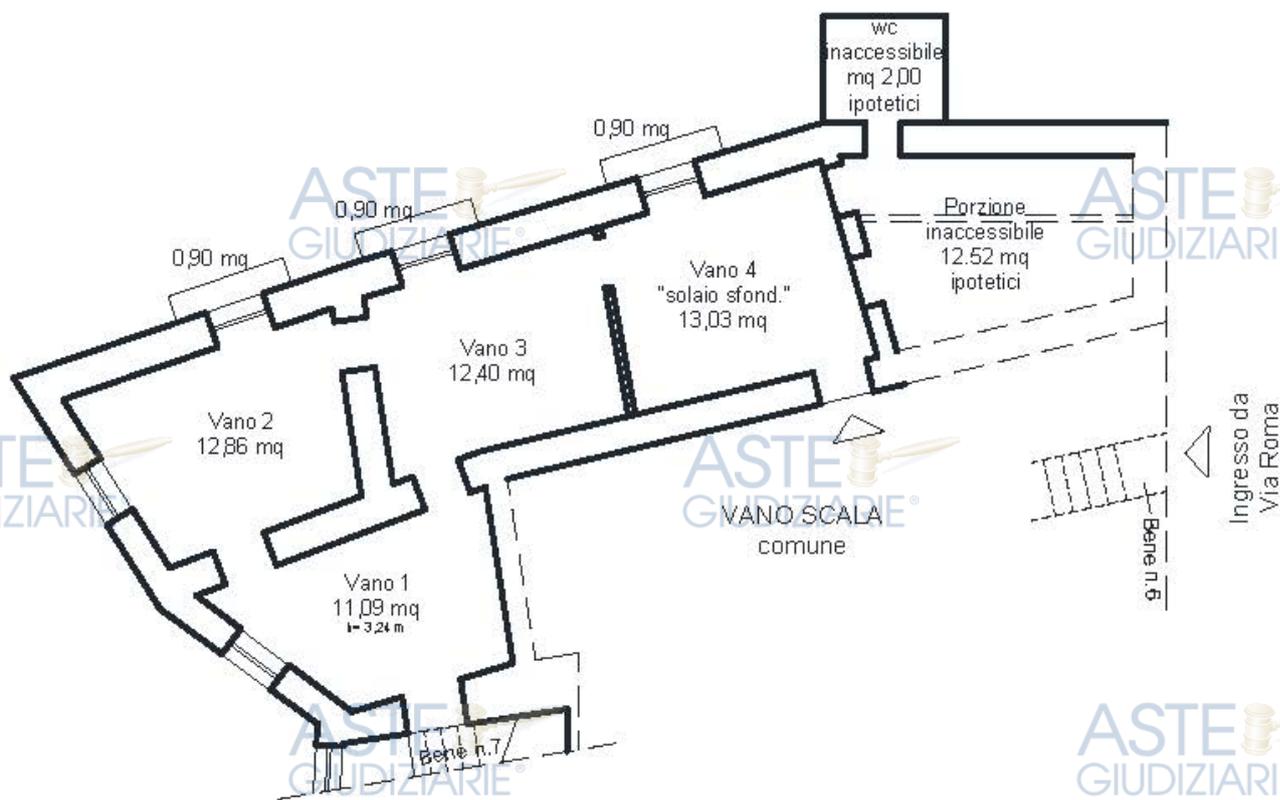
PIANO TERZO

STATO DI CONSISTENZA - Il bene si presenta con n. 5 vani di abitazione ed un piccolo wc. Risulta ad oggi parzialmente accessibile poiché si presenta in pessime condizioni statiche, solai sfondati e pericolanti.

STATO CONSERVATIVO - Le strutture portanti verticali, come già esposto, risultano essere in muratura, presumibilmente in pietra locale; i solai sono in legno, le coperture a falde, con diversi orientamenti, hanno struttura portante in legno e manto in coppi. *Finiture interne all'immobile:* queste sono tutte di vecchia realizzazione ed in pessime condizioni; le porte interne sono in legno massello, le finestre e le portefinestre sono in legno, quest'ultime rese ormai inutilizzabili dalle intemperie. *Finiture esterne all'immobile:* le pareti esterne presentano intonaco di finitura di antica fattura. *Impianti:* non è provvista di impianti.

Trattandosi di fabbricato di antica costruzione, risulta completamente da ristrutturare sia dal punto di vista strutturale che architettonico e impiantistico. *Stato d'uso dell'immobile:* risulta disabitato ed in pessimo stato di conservazione.

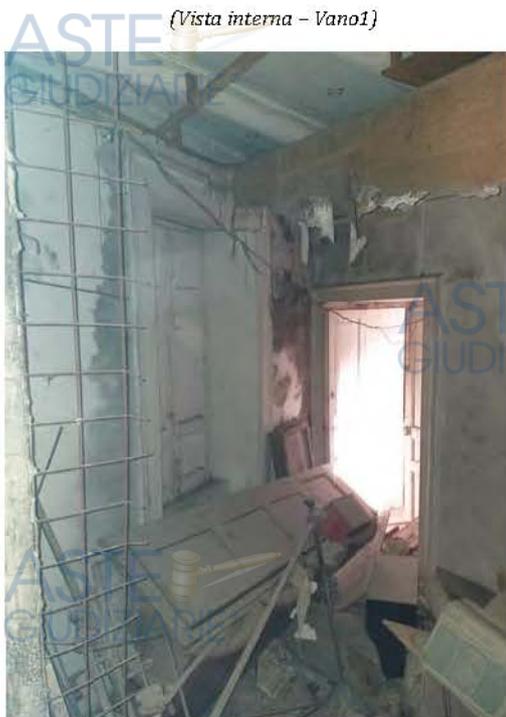
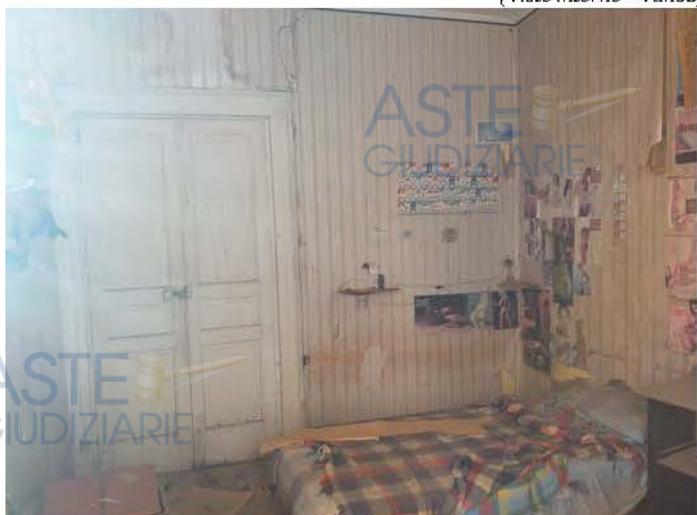
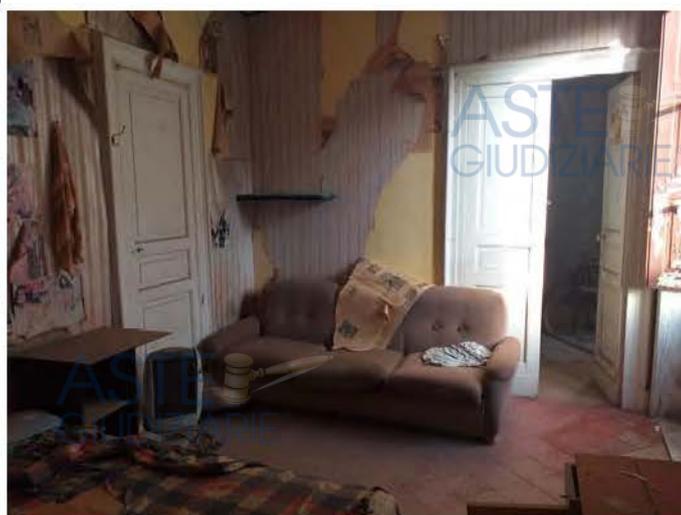
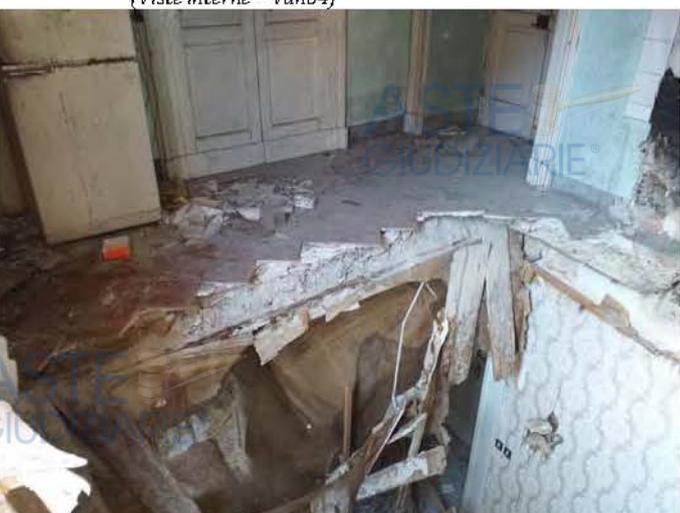
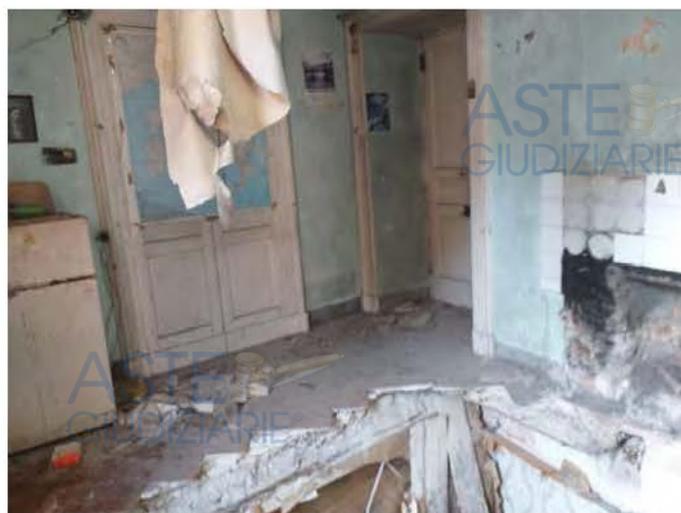
(Viste interne - Vano4)

Nel complessivo il bene risulta in pessimo stato di conservazione ed inutilizzabile.

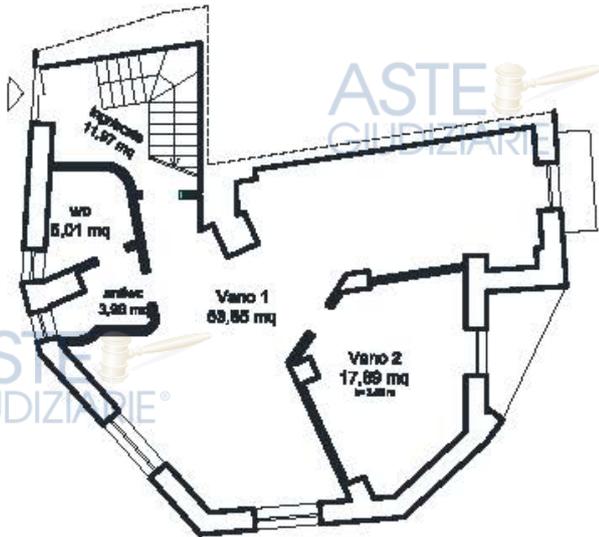
PIANO PRIMO

STATO DI CONSISTENZA – Il bene si sviluppa su tre piani. Al piano primo è composto da: un ingresso/vano scala, due vani a rustico, ed un bagno rifinito. Al piano secondo e terzo non vi sono divisori quindi si presentano con un unico vano a rustico privi di finiture, impianti e quant'altro utile a renderlo abitabile.

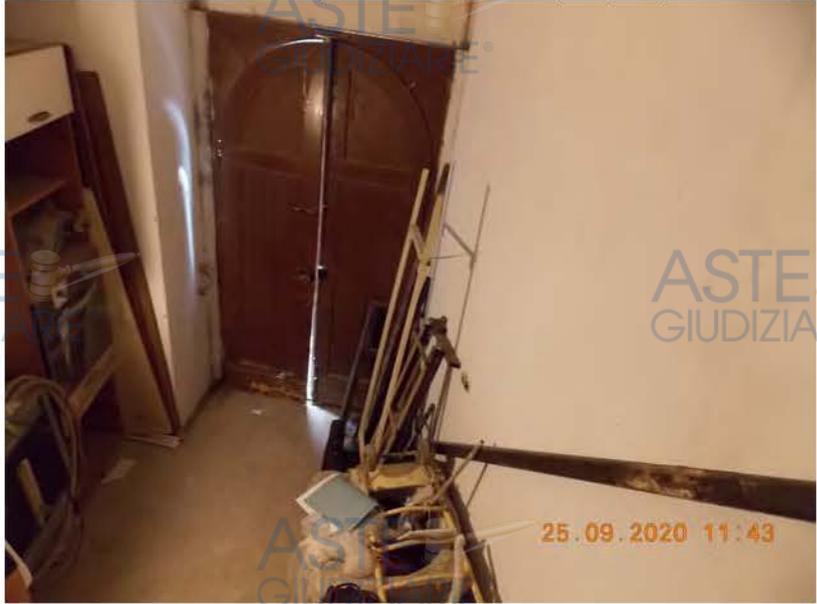
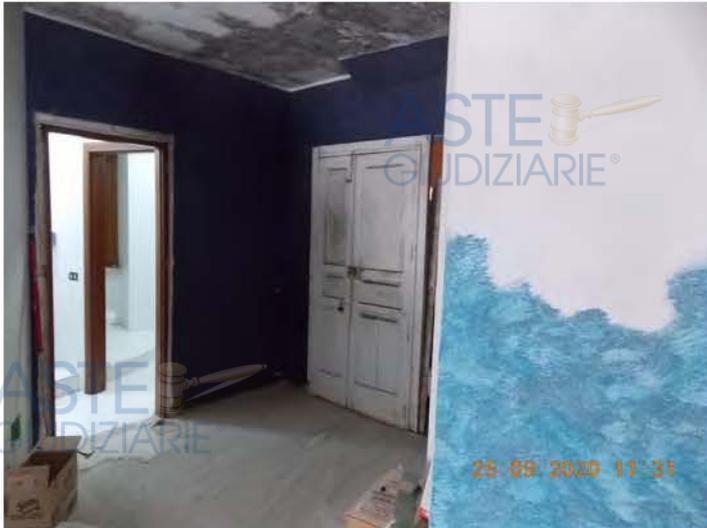
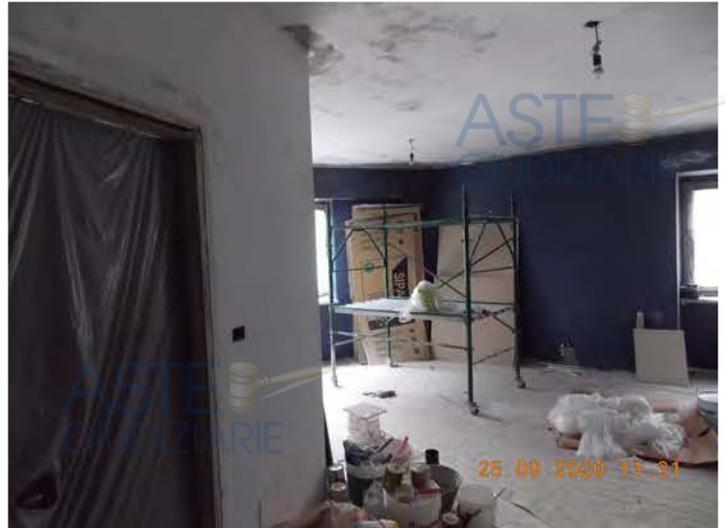
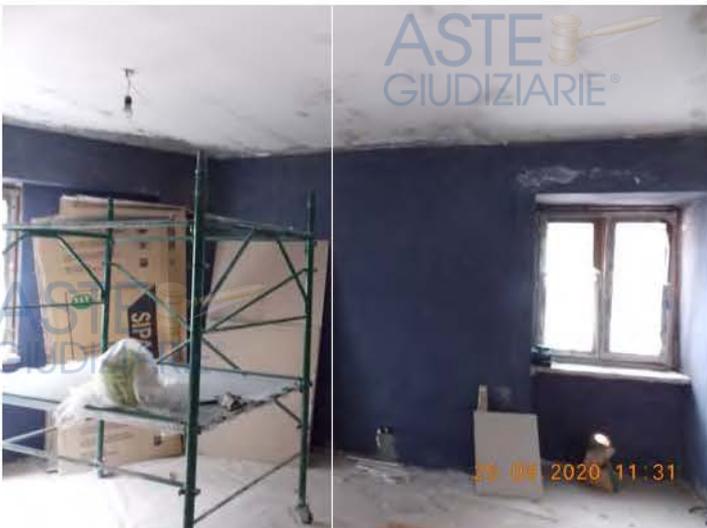
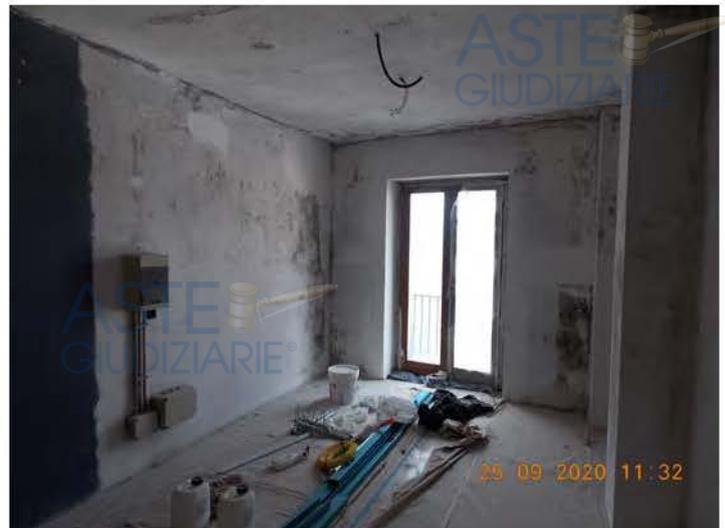
ASTE GIUDIZIARIE®
(Viste interne -abitazione- piano primo)

STATO CONSERVATIVO - Il bene si presenta a rustico privo di pavimenti intonaci impianti ecc..Gli ambienti al piano primo si presentano in corso di completamento.

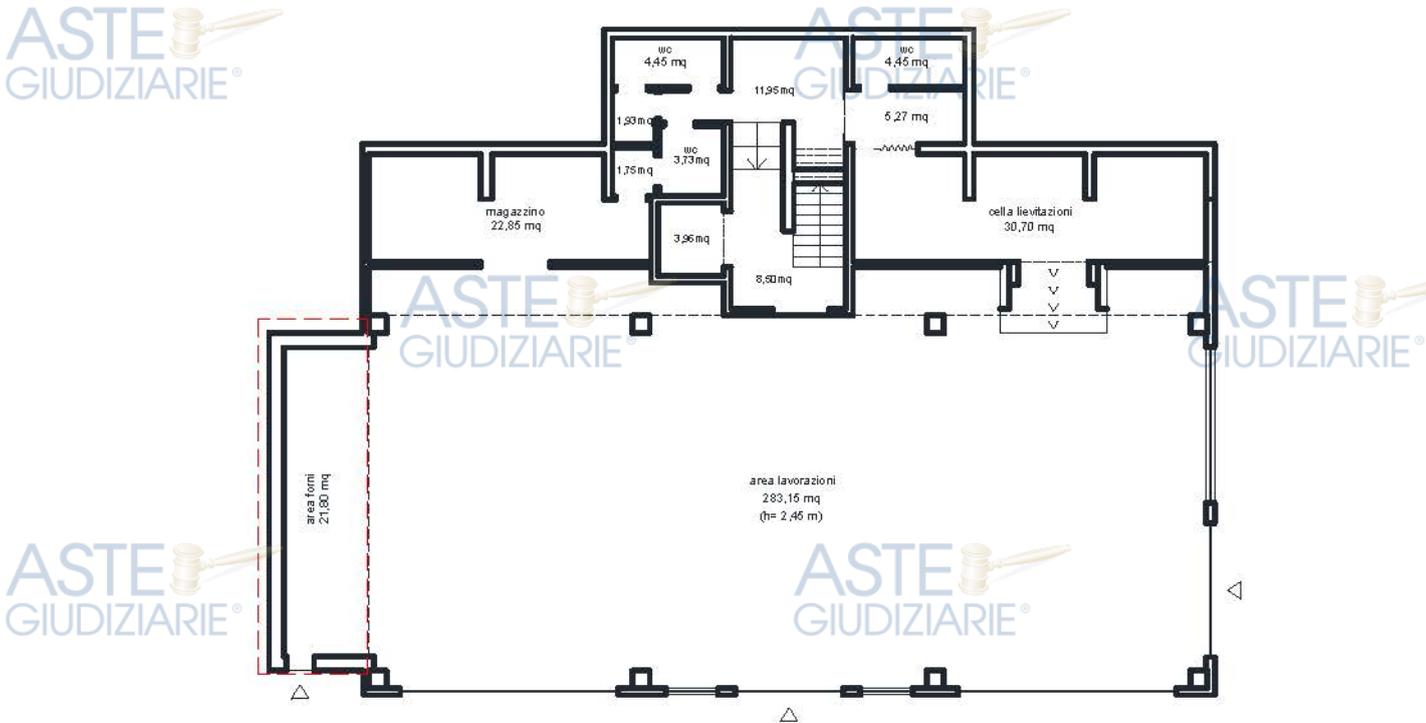
PIANO SEMINTERRATO

(Stato attuale - rilevato il 25/09/2020)

I costi per l'eliminazione delle sopra indicate difformità ammontano ad €. 1500,00.
