**TRIBUNALE DI LAGONEGRO**

**E.I. 19/18 R.G.E.**

*Relazione di Consulenza Tecnica di Ufficio*  
**“Stima Immobiliare”**

### Immobile in Sassano (SA) distinto al foglio n. 10 part. 1129 sub 2-3-4-5

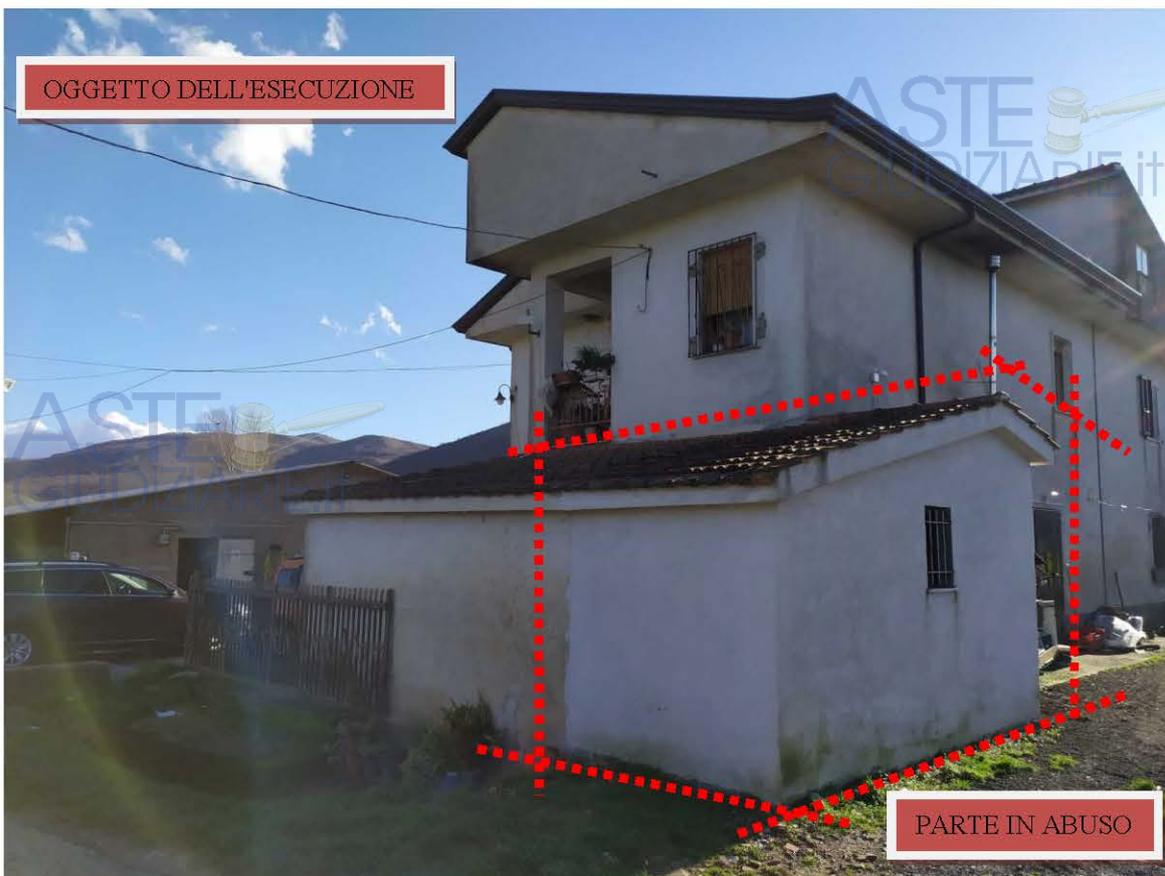
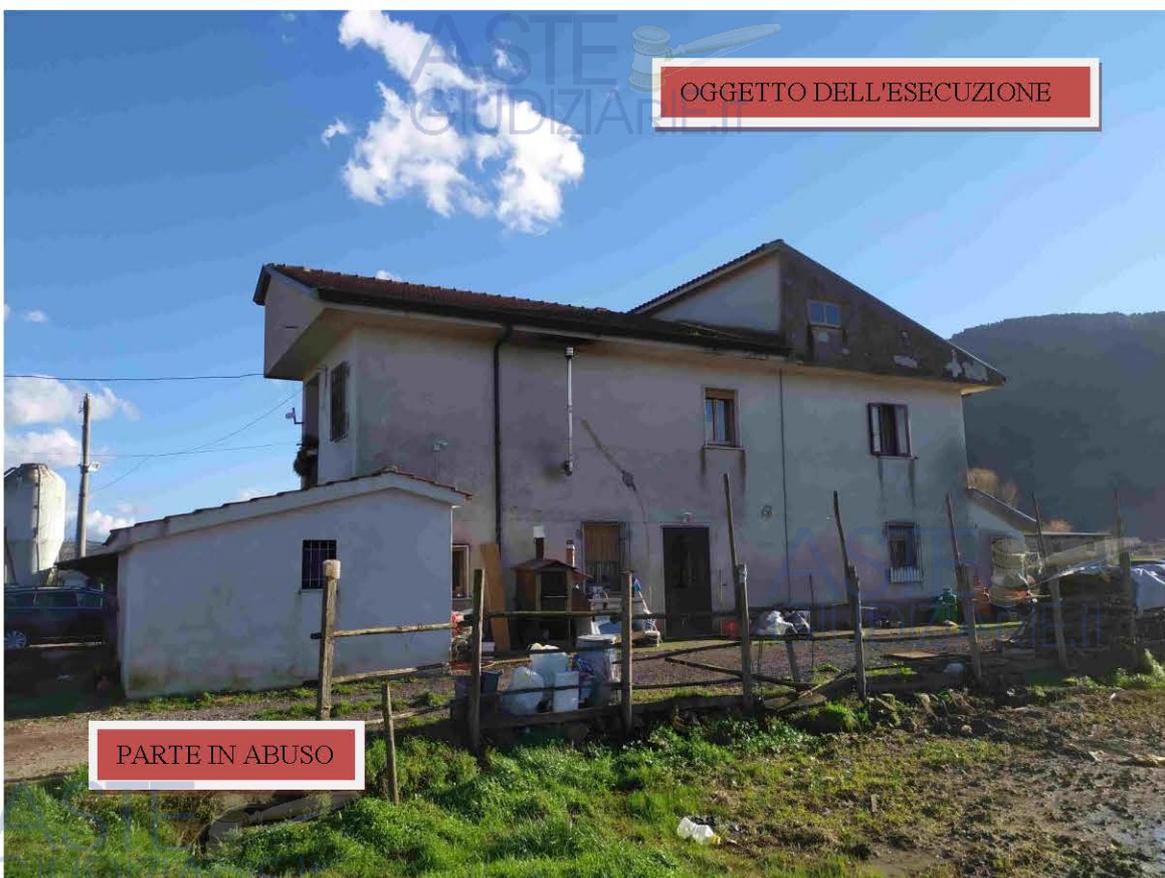
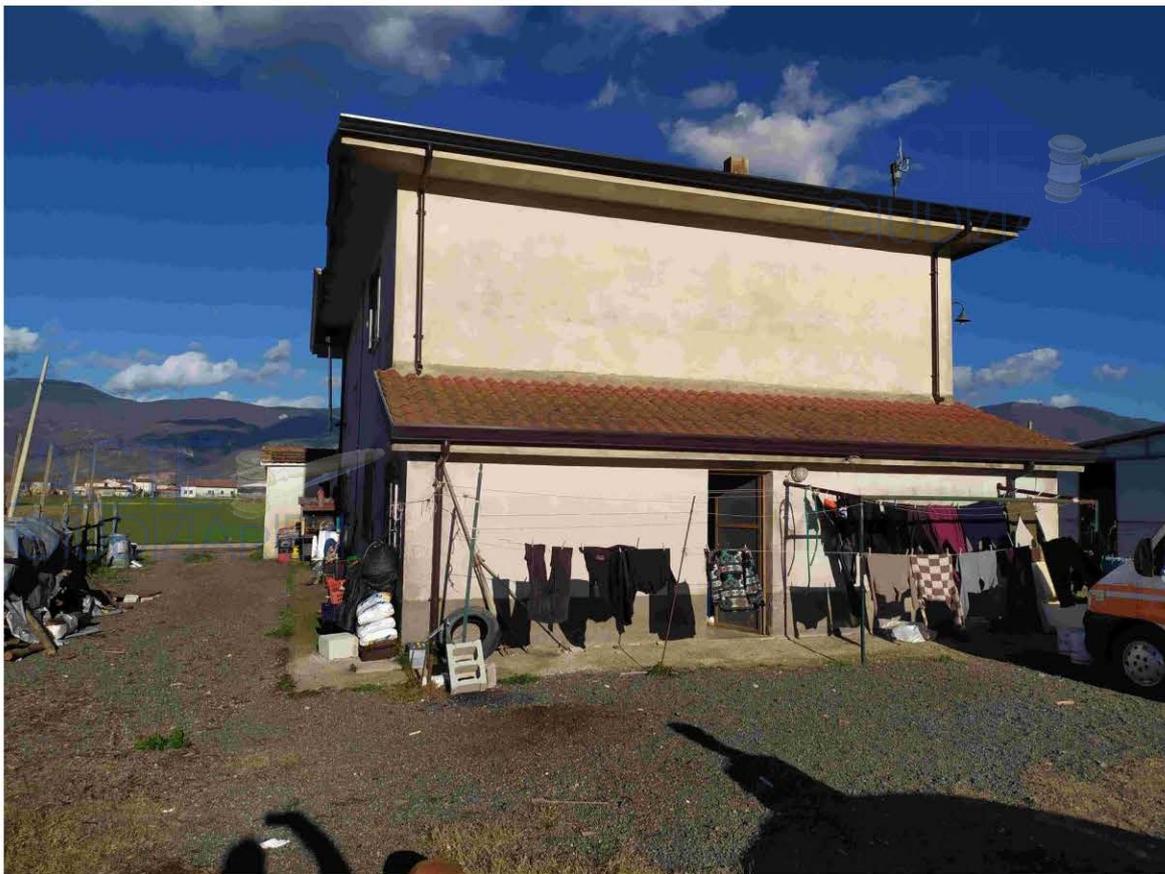
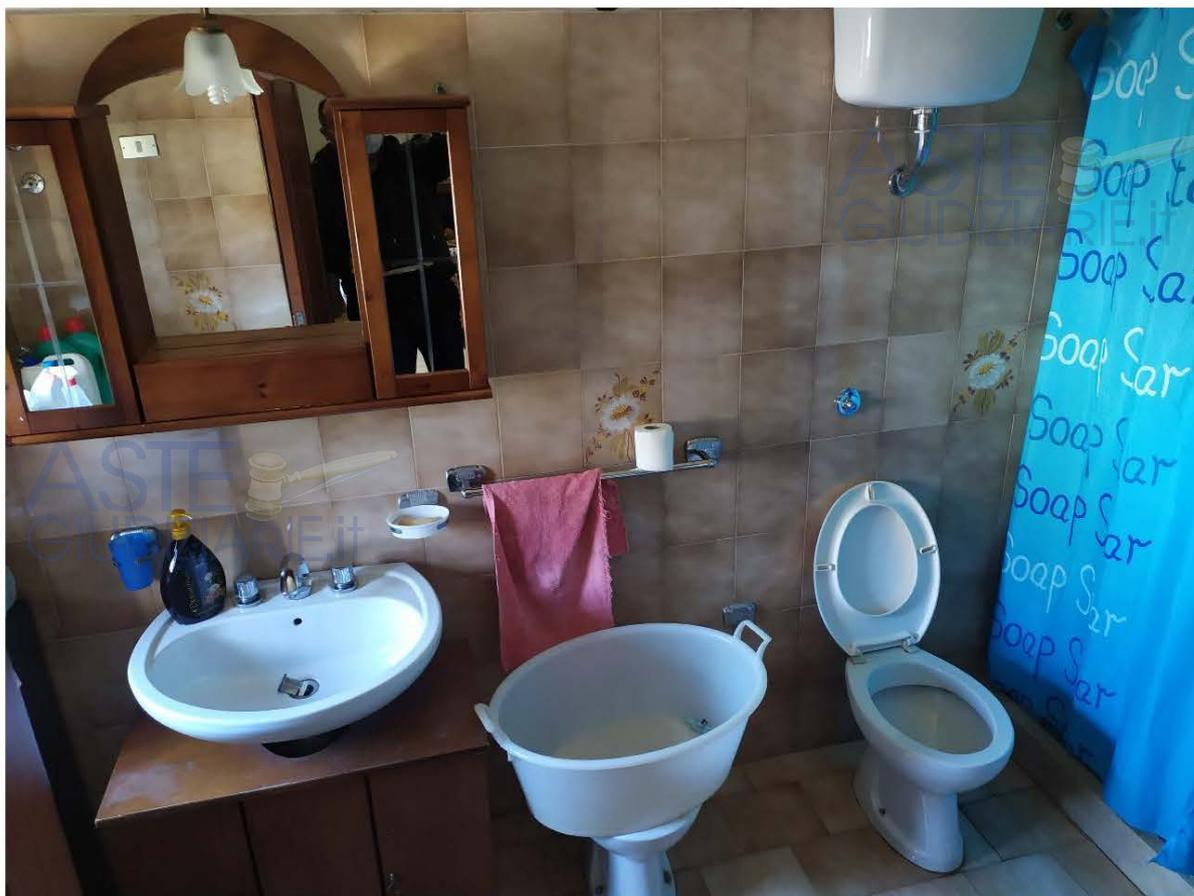
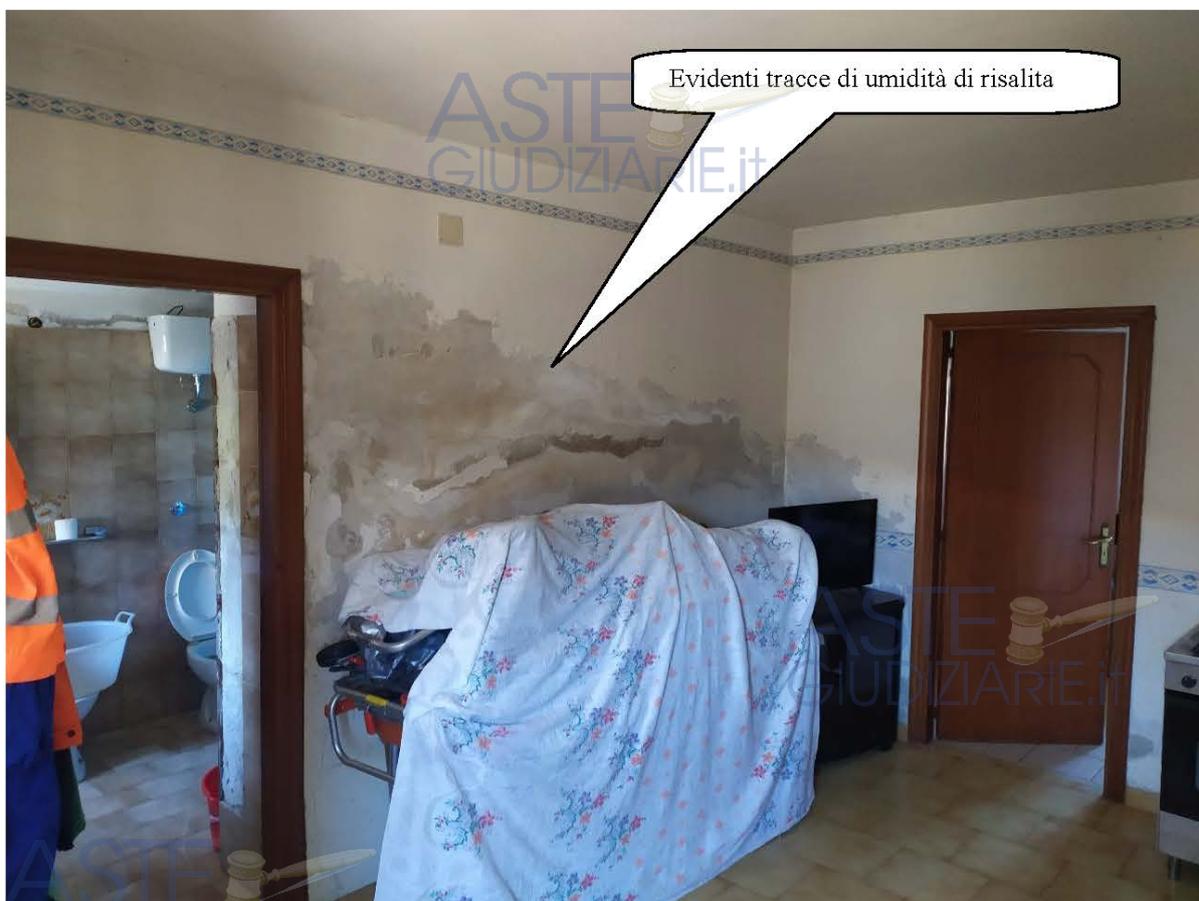
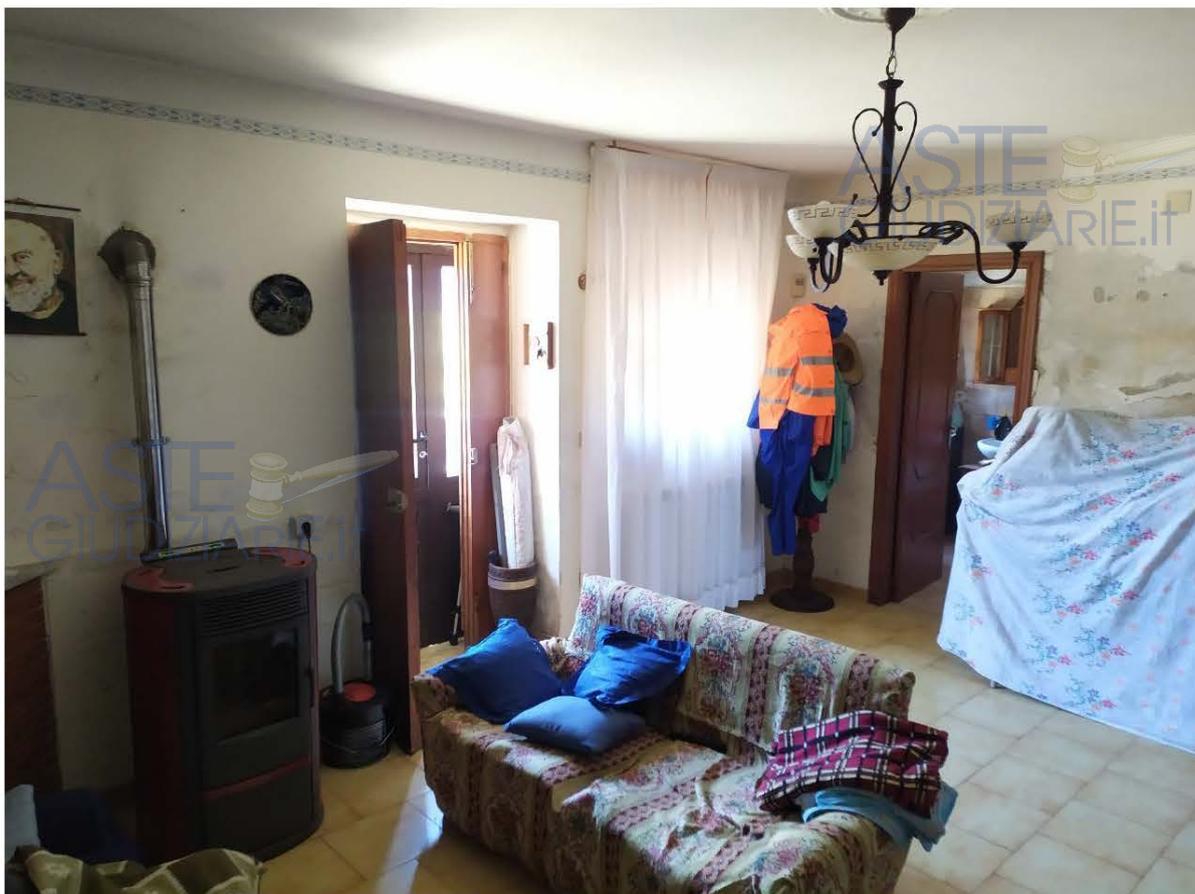
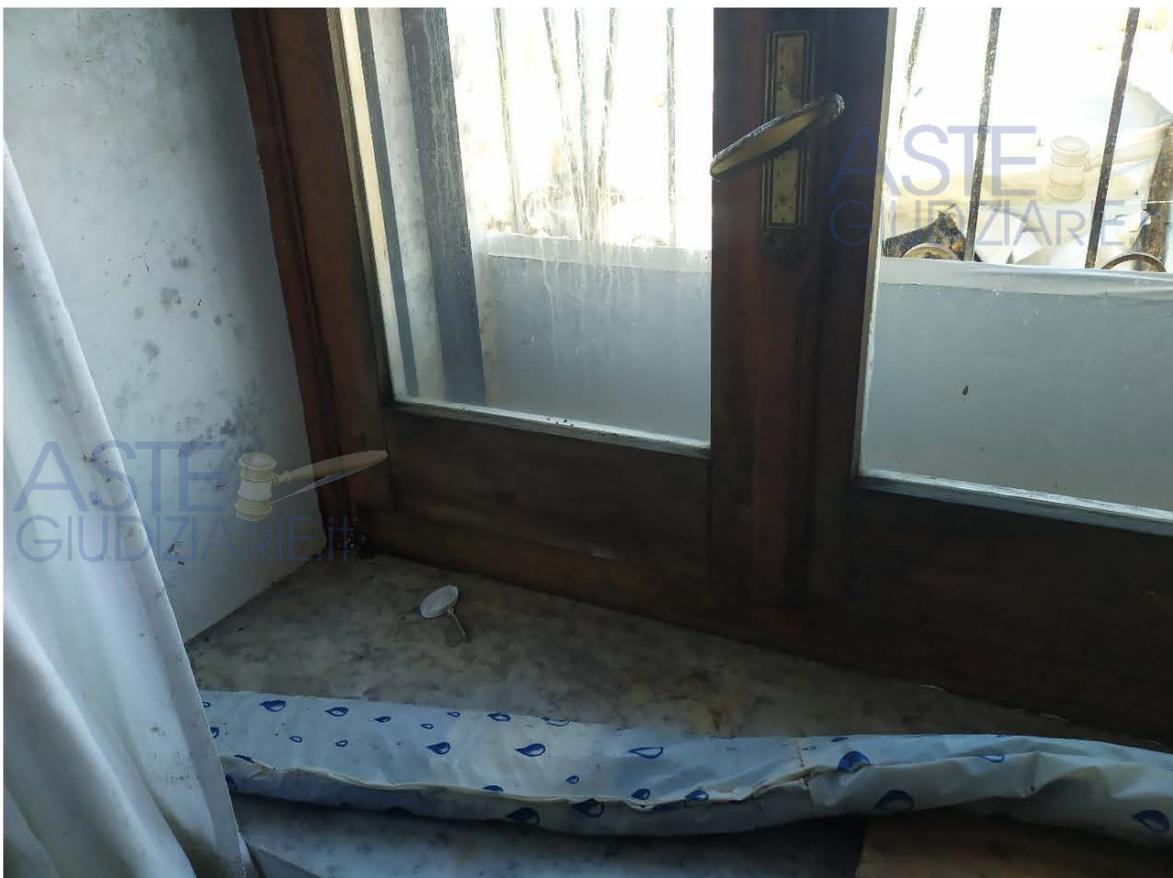
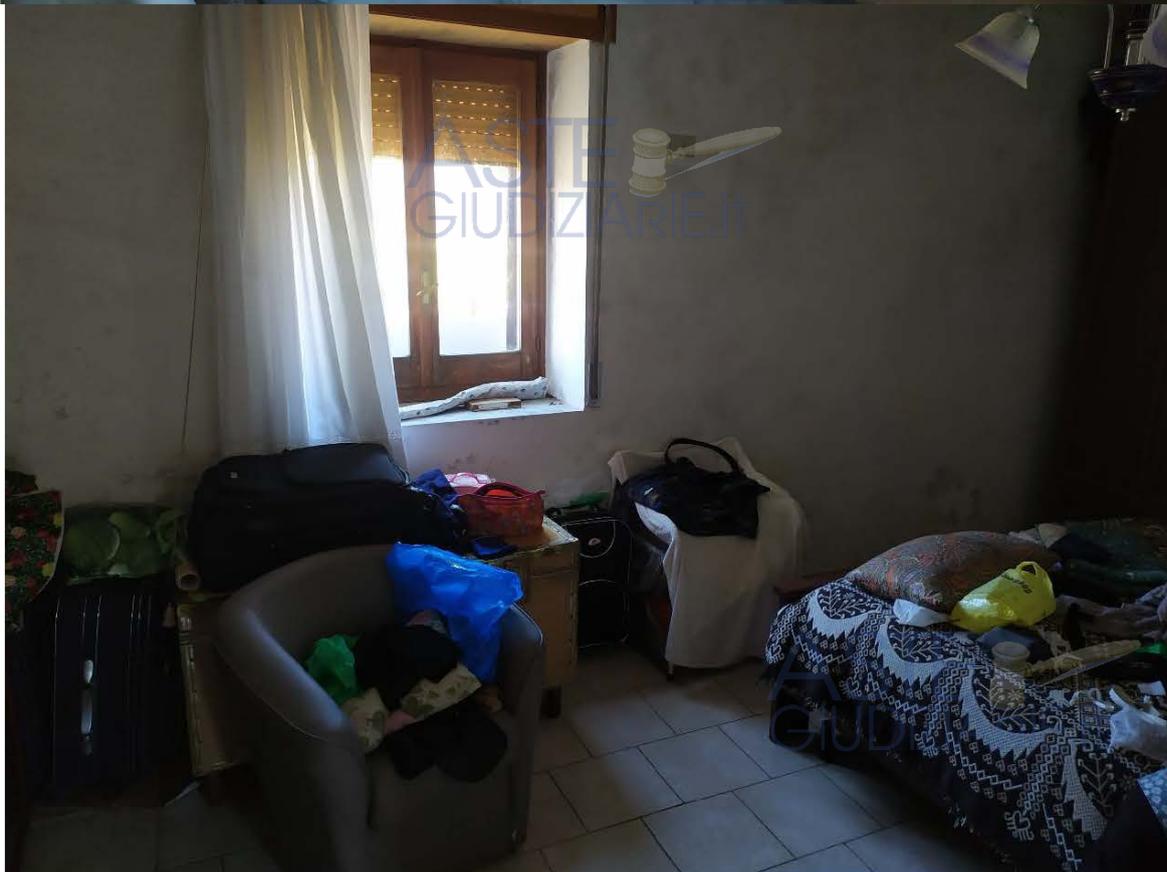
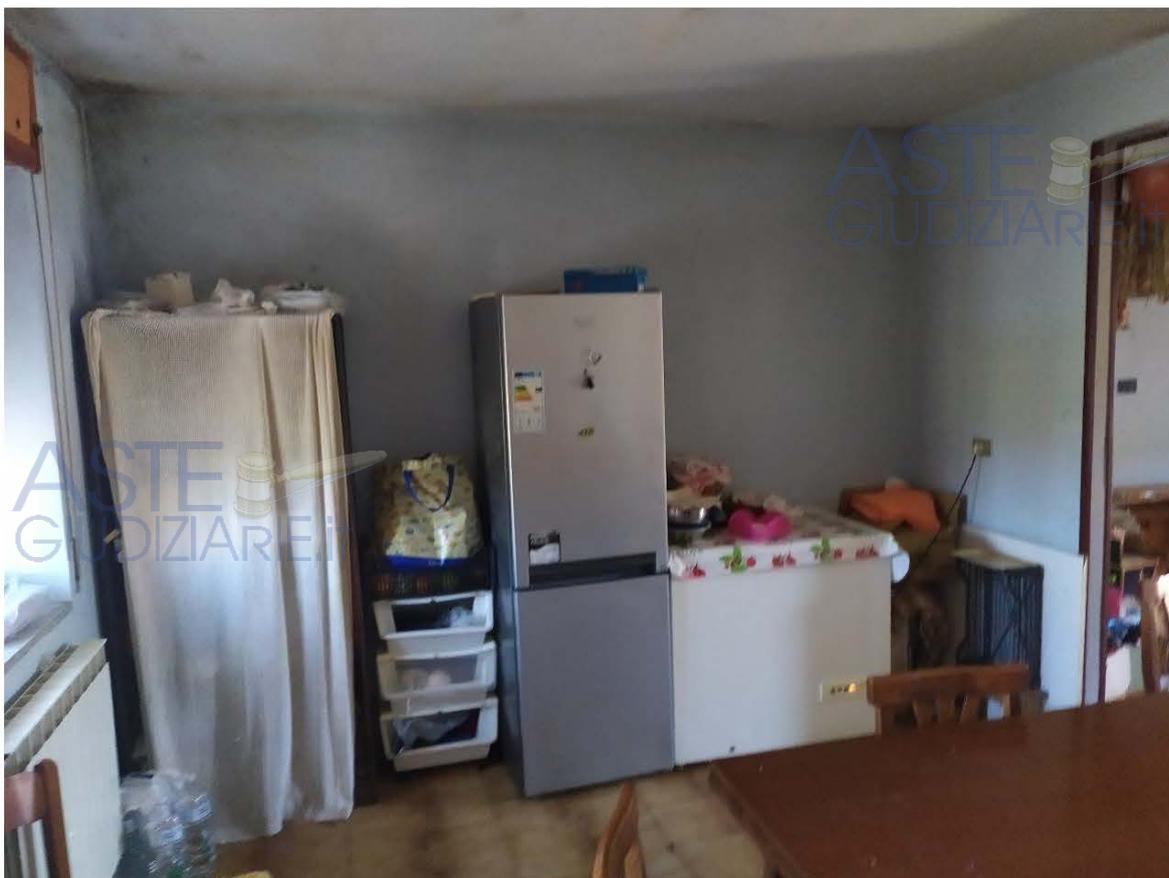
oto piano Terra (sub 3)  
ASTE  
GIUDIZIARIE.it

Il fabbricato è caratterizzato da una struttura in muratura (pietrame) con solai in latero cemento con travetti in c.a. ed è dotato di copertura del tipo a falde, lo stesso si sviluppa su due piani fuori terra, come meglio si evidenzia dalla documentazione fotografica allegata.

Le opere di finitura sono del tipo civile e si evidenziano negli ambienti delle finiture di livello scadente, fosse altro perché datate, e con mediocre livello manutentivo, al piano terra, di contro al piano I le finiture sono di livello sufficiente con sufficiente livello manutentivo. L'immobile è dotato di impianti elettrici/idrici, non rispondenti alle norme vigenti, ed è privo di utenza telefonica, la pertinenza scoperta risulta, altresì, in pessimo stato, ossia utilizzato come deposito di materiali vari e parcheggio auto e mezzi agricoli, si evidenzia che l'immobile risulta essere occupato dai sigg. [REDACTED]; lo stato di manutenzione dello stesso, al momento del sopralluogo risultava essere mediocre.

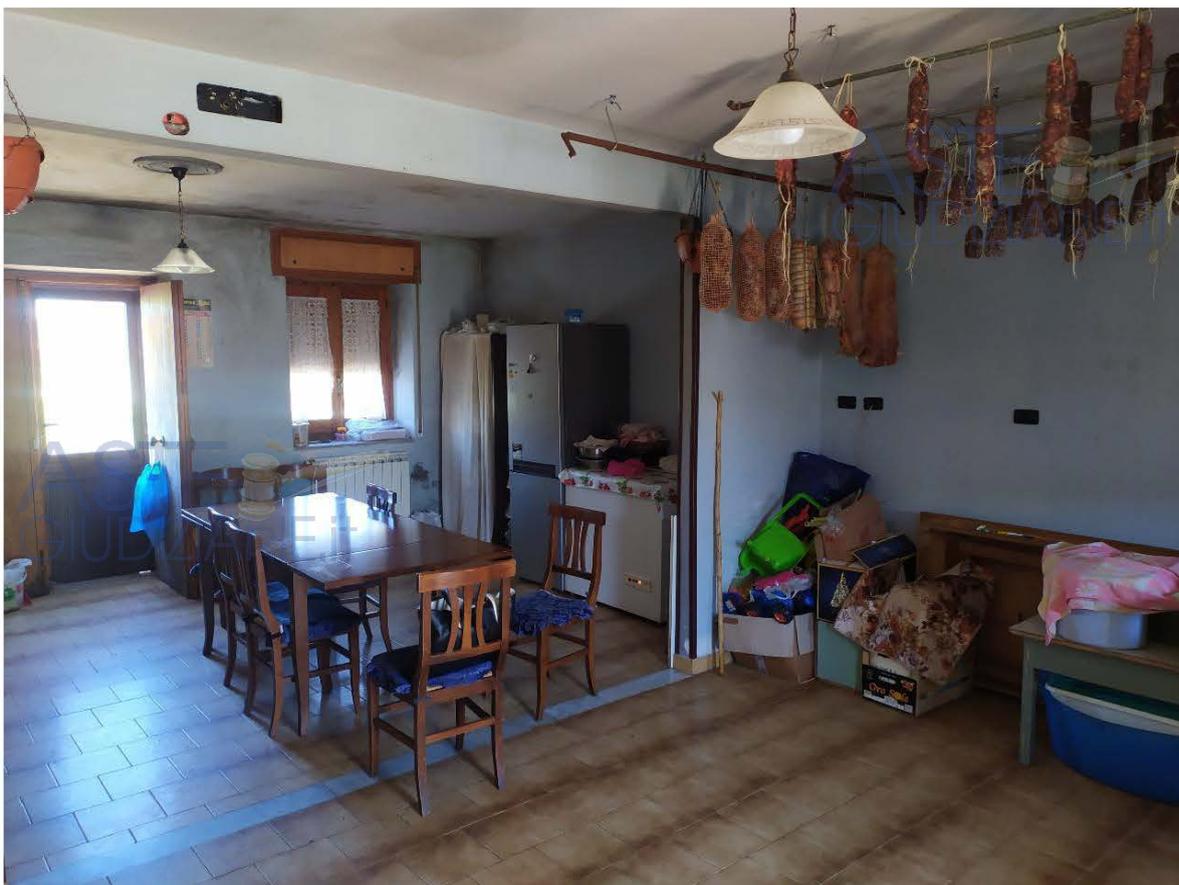
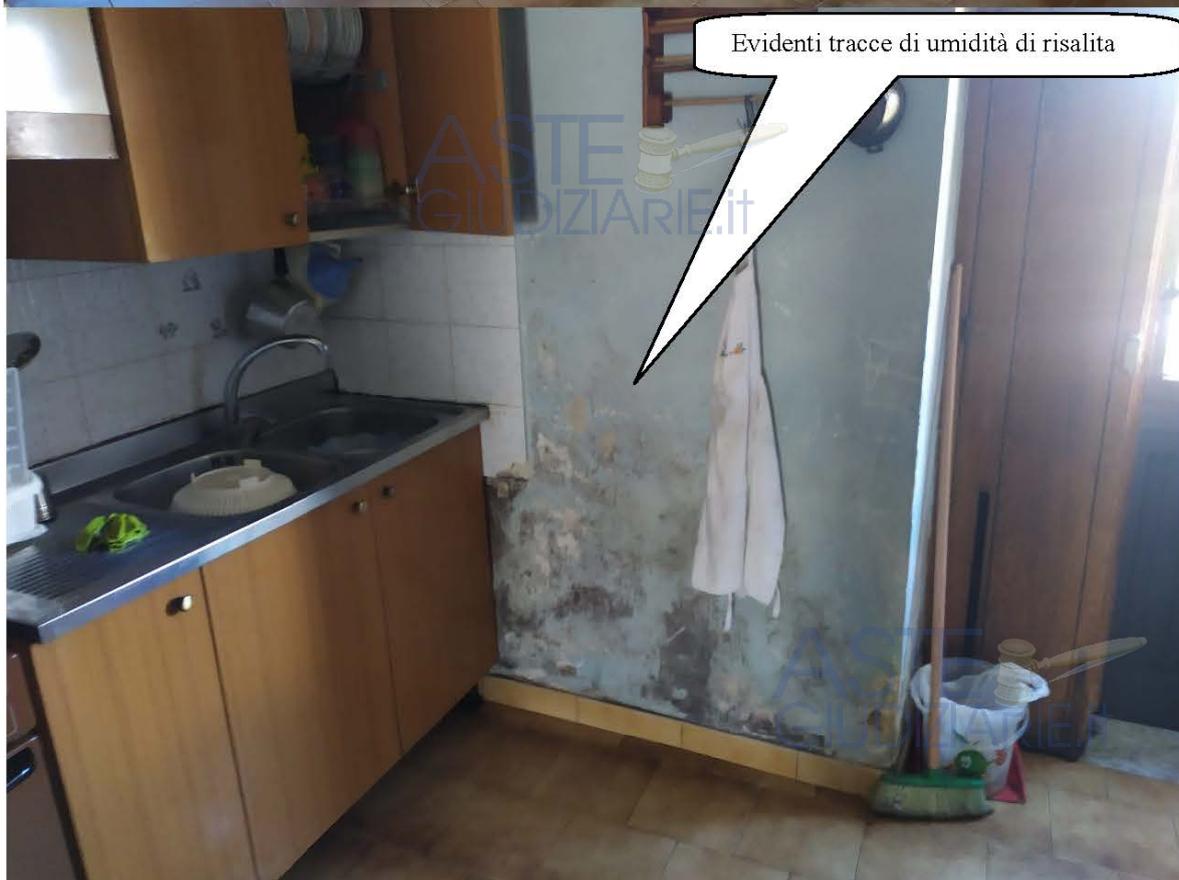
Le finiture e gli accessori non sono di recente posa e sufficiente qualità e stato manutentivo, al piano terra sono presenti evidenti tracce di umidità di risalita, al limite dell'abitabilità.

Evidenti tracce di umidità di risalita

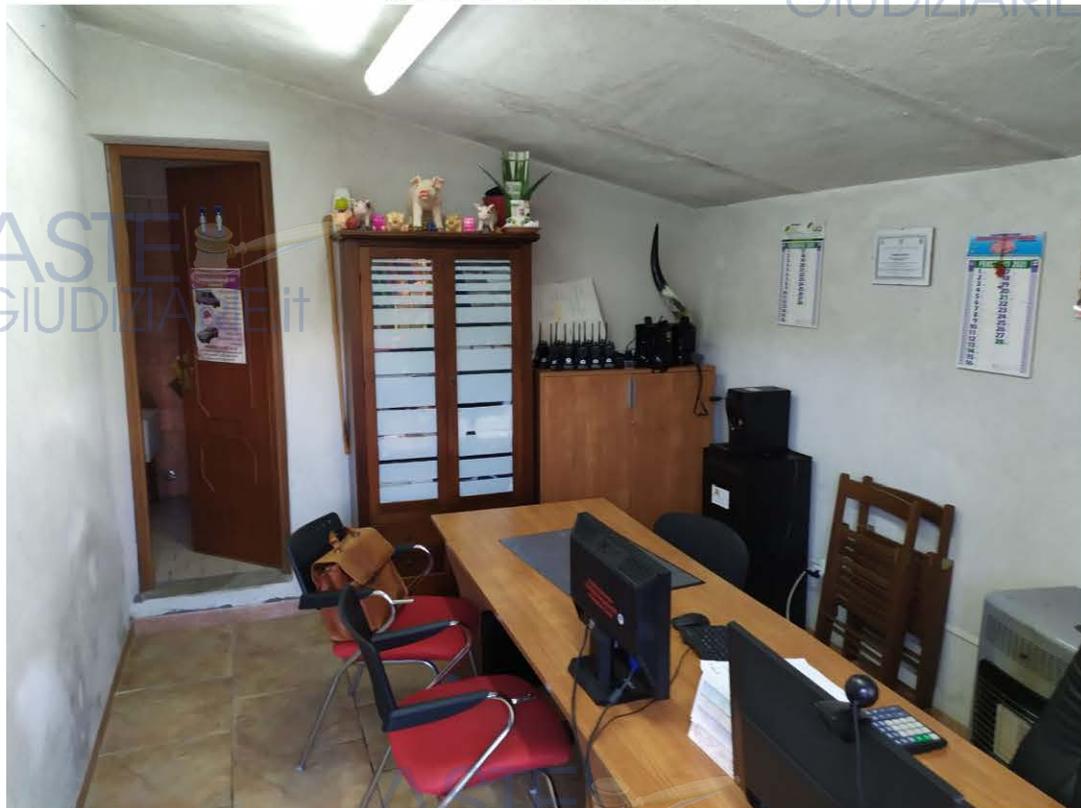
**FOTO Ufficio Sub 2**

Il compendio è formato da una fabbricato avente corpo a forma rettangolare semplice, isolato, non facente parte di alcun comparto, esso è adibito ad abitazione (sub 3), il quale si sviluppa su due livelli fuori terra, in adiacenza il sub 2, locale deposito magazzino, allo stato adibito ad ufficio.

**Si precisa che l'immobile di che trattasi è privo di APE, e che il wc dedicato all'ufficio, ubicato al piano terra (sub 2) è stato realizzato in assenza di titoli abilitativi. Lo stesso è sanabile con P.di C. in sanatoria.**

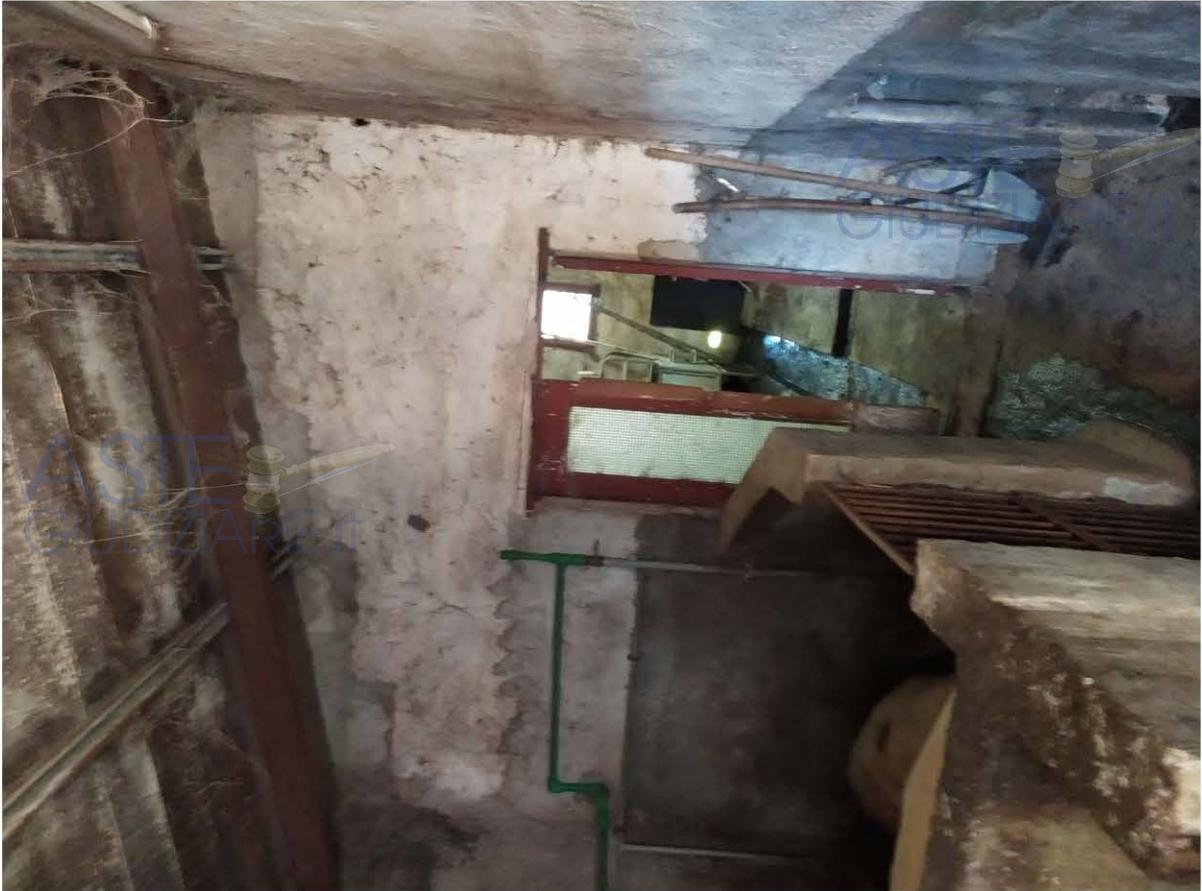
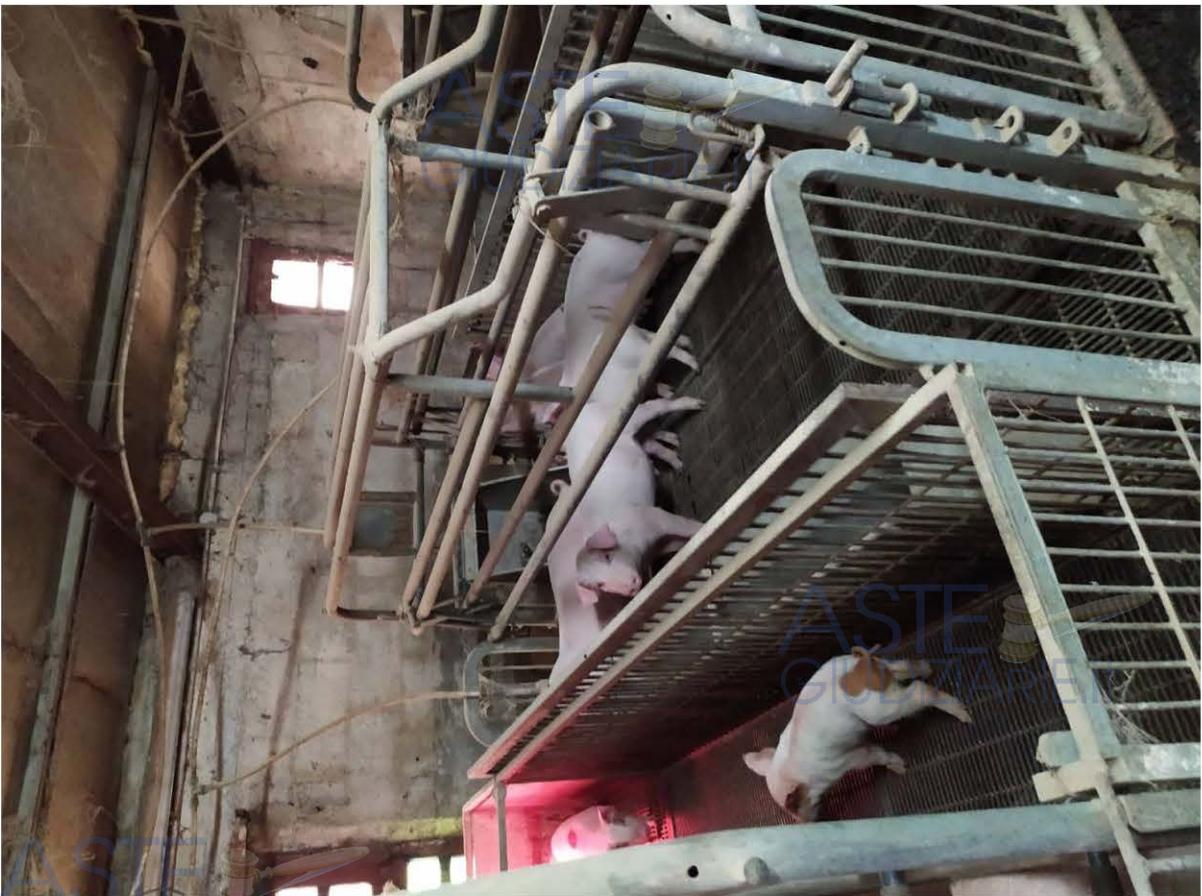
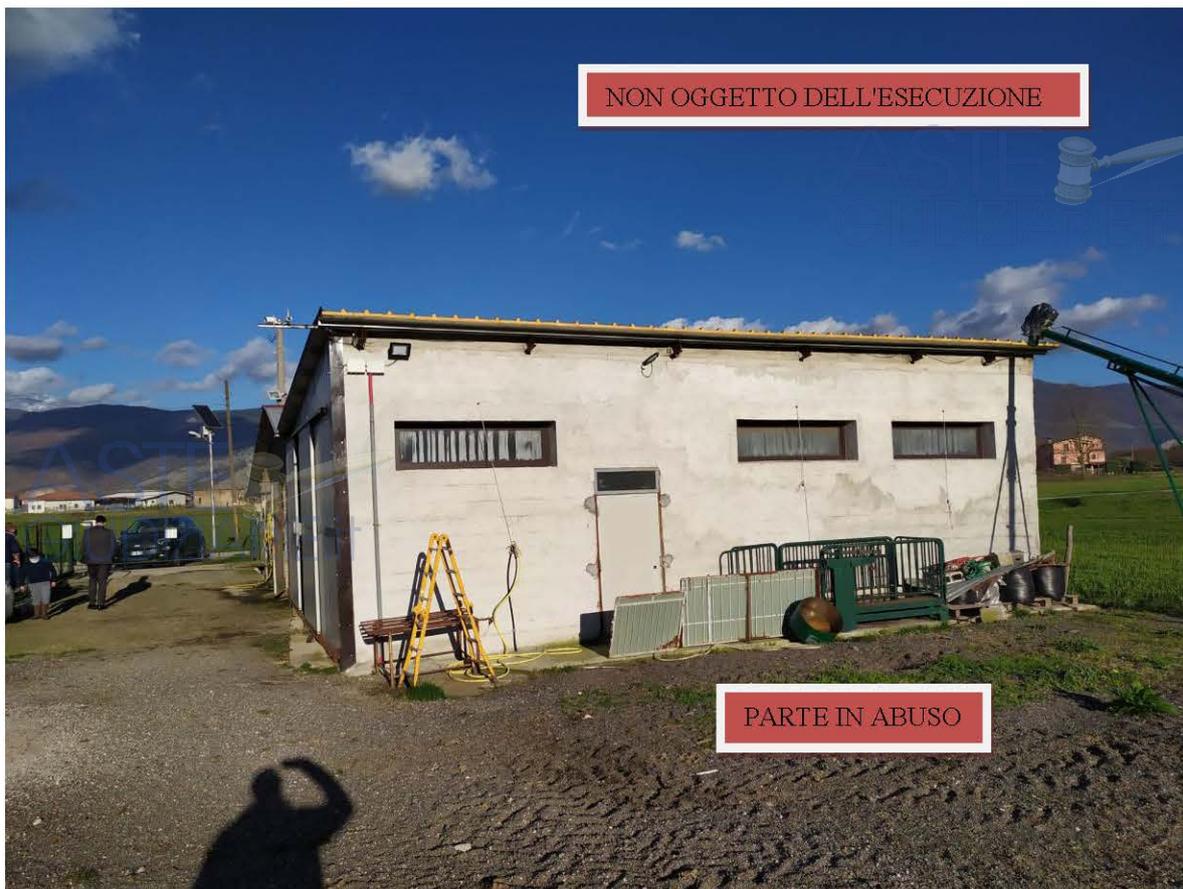
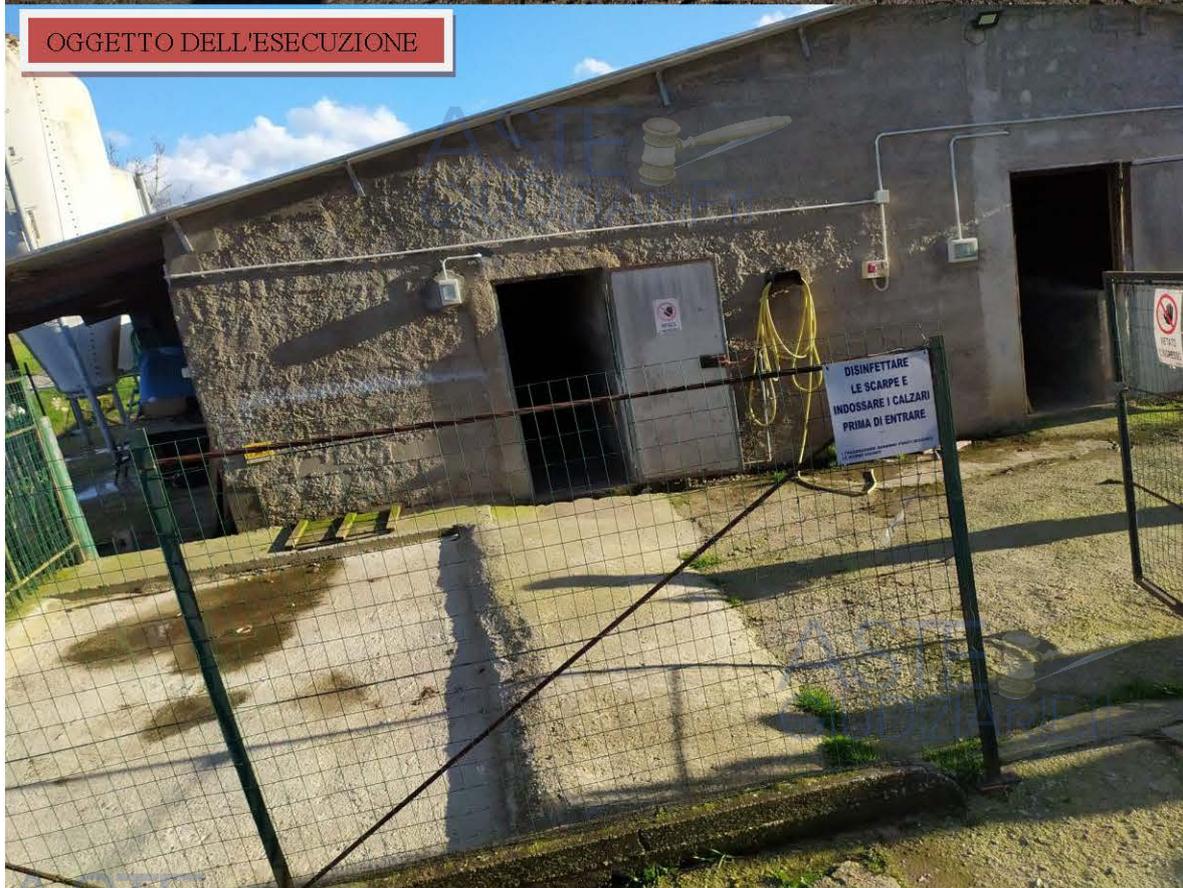
**FOTO Capannoni (sub 4-5)**

I **sub 4 e 5** sono dei depositi agricoli e locali adibiti all'allevamento suinicolo (Stalle), con box, paddock, mangiatoie etc. I manufatti sono caratterizzati da una struttura in muratura (blocchi in cls) con copertura del tipo a falde e struttura in legno sormontata da manto di tegole, gli stessi si sviluppano su un piano fuori terra, come meglio si evidenzia dalla documentazione fotografica allegata.

L'accesso al fabbricato e di conseguenza all'immobile, ubicato al piano terra è dalla corte comune, in adiacenza il sub 4 insiste una struttura di nuova fattura (presumibilmente realizzata negli anni 2015/16 in assenza di titoli abilitativi), adibita a deposito agricolo delle dimensioni in pianta di 10,70 x 7,00 ed altezza variabile tra 3,00 mt e 4,00 mt

- le facciate principali non hanno un valore architettonico storico, e risultano in mediocre stato di conservazione con assenza di intonaci;
