## **RELAZIONE DI CONSULENZA TECNICA DI UFFICIO**

**TRIBUNALE DI LAGONEGRO**

- ◆ **PROCEDURA DI ESECUZIONE IMMOBILIARE N. 20/2024**
- ◆ **BCC NPLS 2020 S.R.L. c/ [REDACTED]**
- ◆ **G.E. DOTT. ANIELLO MARIA DE PIANO**

“Appartamento di tipo civile identificato in Catasto al Fg 31 p.lla 145 sub 11 natura A/2 cons. 4,5 vani”  
sito nel Comune di Sala Consilina.

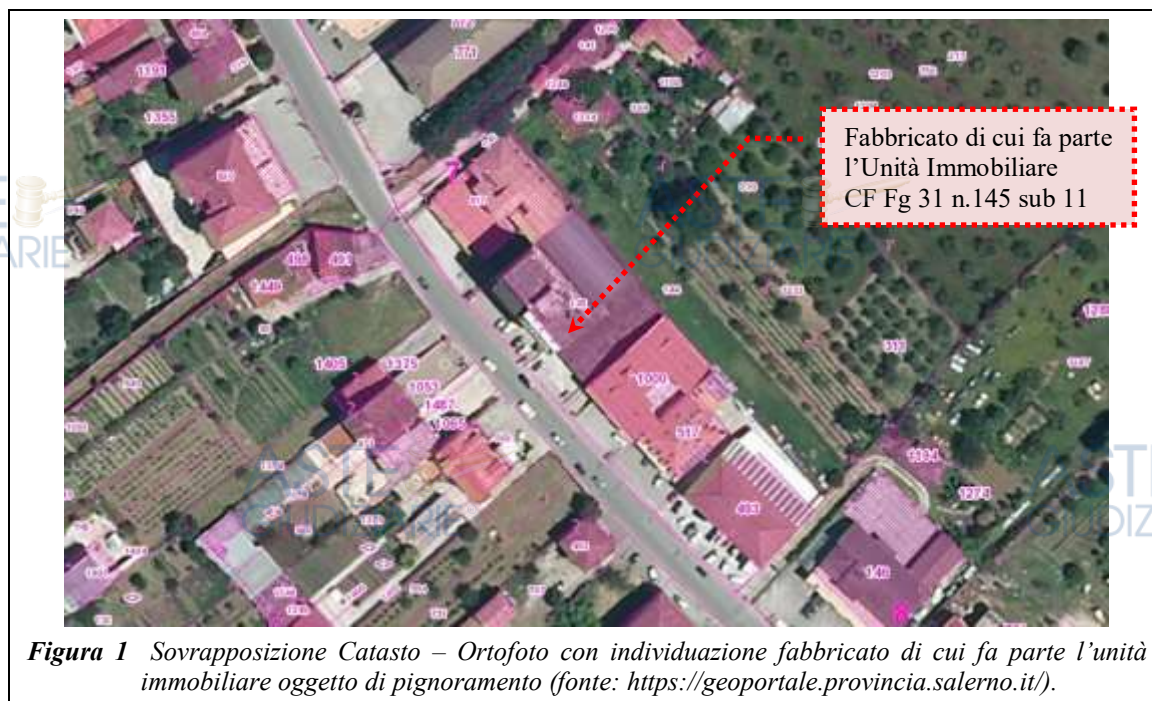
**Figura 1** Sovrapposizione Catasto – Ortofoto con individuazione fabbricato di cui fa parte l'unità immobiliare oggetto di pignoramento (fonte: <https://geoportale.provincia.salerno.it/>).

Al fine dell'esatta individuazione del bene oggetto di pignoramento si è fatto riferimento alla sovrapposizione dell'Ortofoto della zona con la mappa catastale di cui al GeoPortale della Provincia di Salerno (si veda Figura 1).

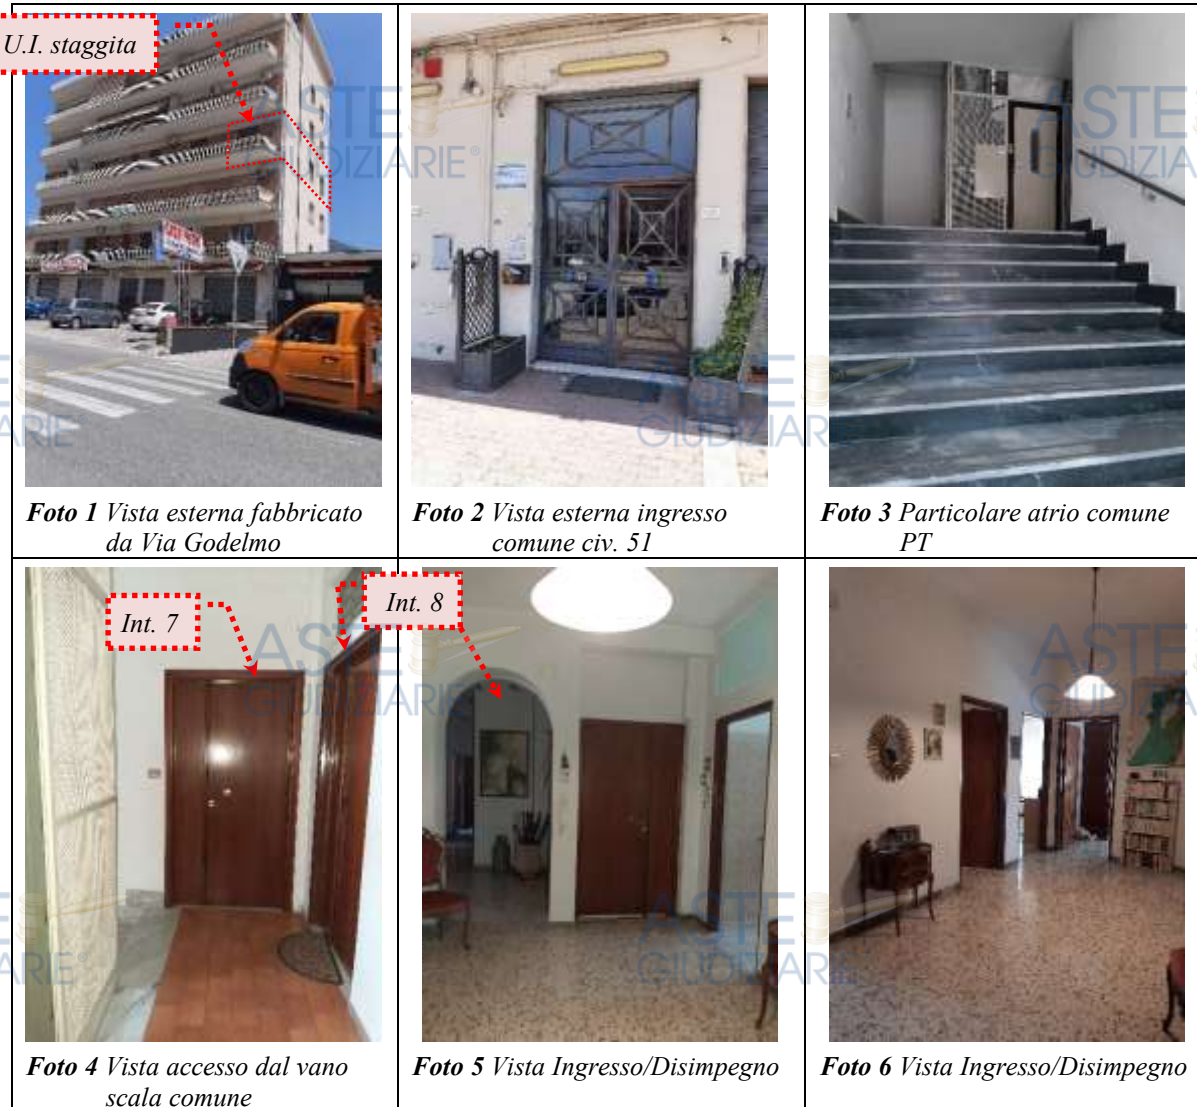
Si rileva che è stato aperto un vano che collega l'appartamento staggito con l'unità immobiliare limitrofa, individuata con l'int. 8 (in CF Fg 31 n. 145 sub 12) di proprietà di [REDACTED] e non oggetto della procedura di che trattasi – si veda Foto n. 5.

**Foto 1** Vista esterna fabbricato da Via Godelmo

**Foto 2** Vista esterna ingresso comune civ. 51

**Foto 3** Particolare atrio comune PT

**Foto 4** Vista accesso dal vano scala comune

**Foto 5** Vista Ingresso/Disimpegno

**Foto 6** Vista Ingresso/Disimpegno

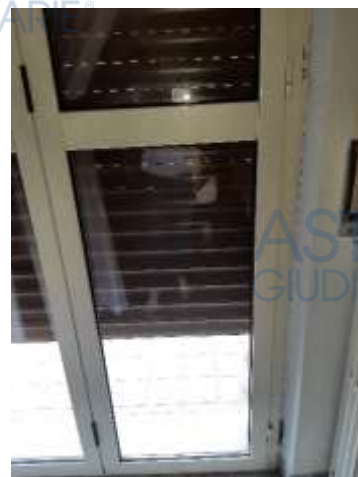
**Foto 9** Camera 1  
Particolare infisso Tipo

Gli infissi esterni sono in alluminio preverniciato, ad eccezione di quello della cucina, che è ancora in ferro; tutti gli infissi esterni sono completati con tapparelle in pvc; le porte interne sono in legno tamburato, sempre in legno è la porta di caposcala.

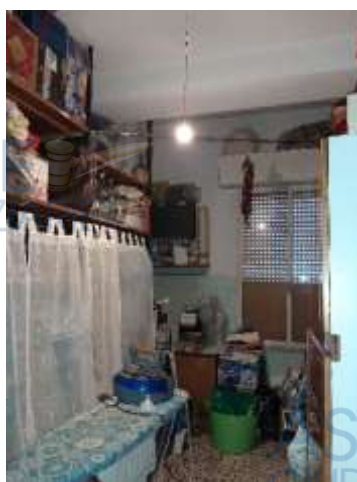
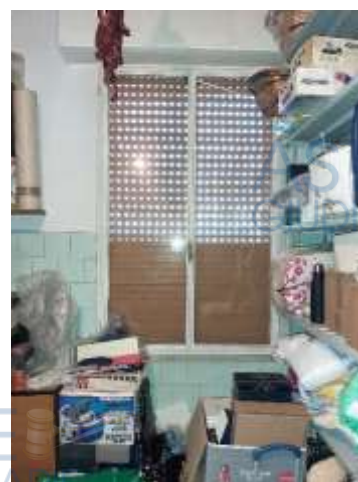
Allo stato attuale la cucina è utilizzata come ripostiglio – si vedano Foto 14 e 15.

**Foto 14** Vista Cucina

**Foto 15** Cucina  
Particolare infisso in ferro

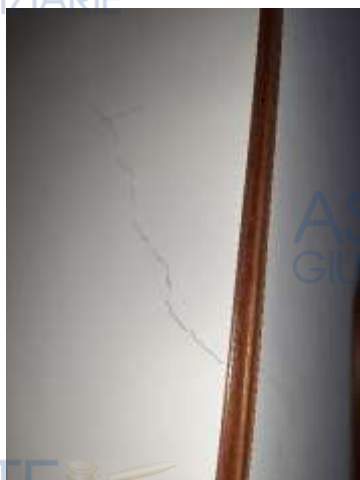
**Foto 19** Camera 1- Particolare:  
Lesione superficiale  
tramezzo

Si rileva la presenza di lesioni superficiali che interessano tanto la compagnatura esterna esposta a nord-est che alcuni tramezzi, nonché segni di infiltrazione di umidità – si vedano Foto n.ri 19- 21.

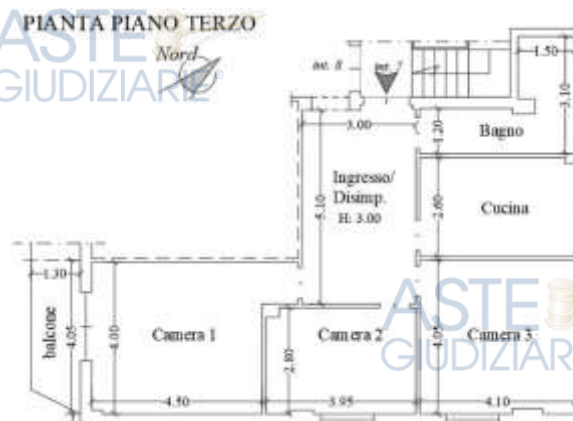
**Figura 3** Grafici di rilievo

Si riporta di seguito la pianta dello stato di fatto dell'unità immobiliare sopra descritta, redatta dalla scrivente sulla base dei rilievi eseguiti sul posto durante le operazioni peritali.

L'altezza interna utile dell'intero appartamento è pari a **ml 3,00**.

La **superficie complessiva** (Sc) dell'unità immobiliare è pari a **mq 83,20** [pari ad una superficie utile interna di circa mq 79,89 - misurata al netto di murature, pilastri, sginci e vani di porte e finestre - oltre una superficie non residenziale di mq (5,51 \* 0,60)] come meglio specificato nella tabella che segue:

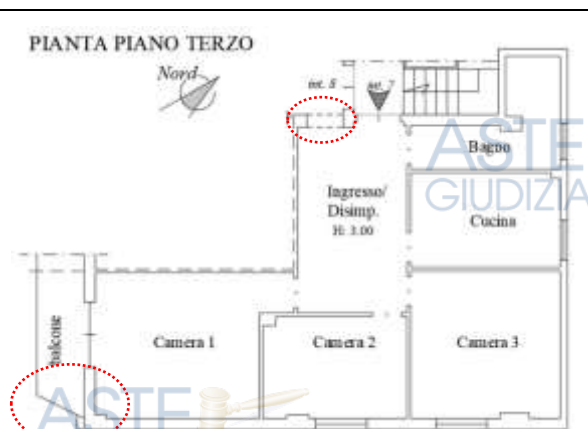
**Figura 5** Grafici di rilievo

Evidenziate con tratto rosso le difformità riscontrate

Dal confronto tra i grafici Autorizzati e lo stato di fatto rilevato, relativo all'appartamento posto al

P.3, sono state riscontrate alcune difformità, in particolare si rileva l'apertura del vano di collegamento con l'appartamento limitrofo (int. 8) non di proprietà dell'Esecutata e non oggetto di procedura di esecuzione immobiliare, si rileva altresì che la porzione di balcone di pertinenza dell'appartamento *de quo* presenta una sagoma diversa da quella autorizzata.

Per rendere autonoma l'unità immobiliare staggitata sarà necessario chiudere il vano di collegamento con l'appartamento limitrofo, ripristinando lo stato dei luoghi conformemente a quanto autorizzato.

Le difformità riscontrate rispetto a quanto autorizzato sono sanabili tramite la Richiesta di ACCERTAMENTO DI CONFORMITÀ ai sensi dell'art. 36 bis del DPR 380/2001 s.m.i., che dovrà essere presentata dall'aggiudicatario.

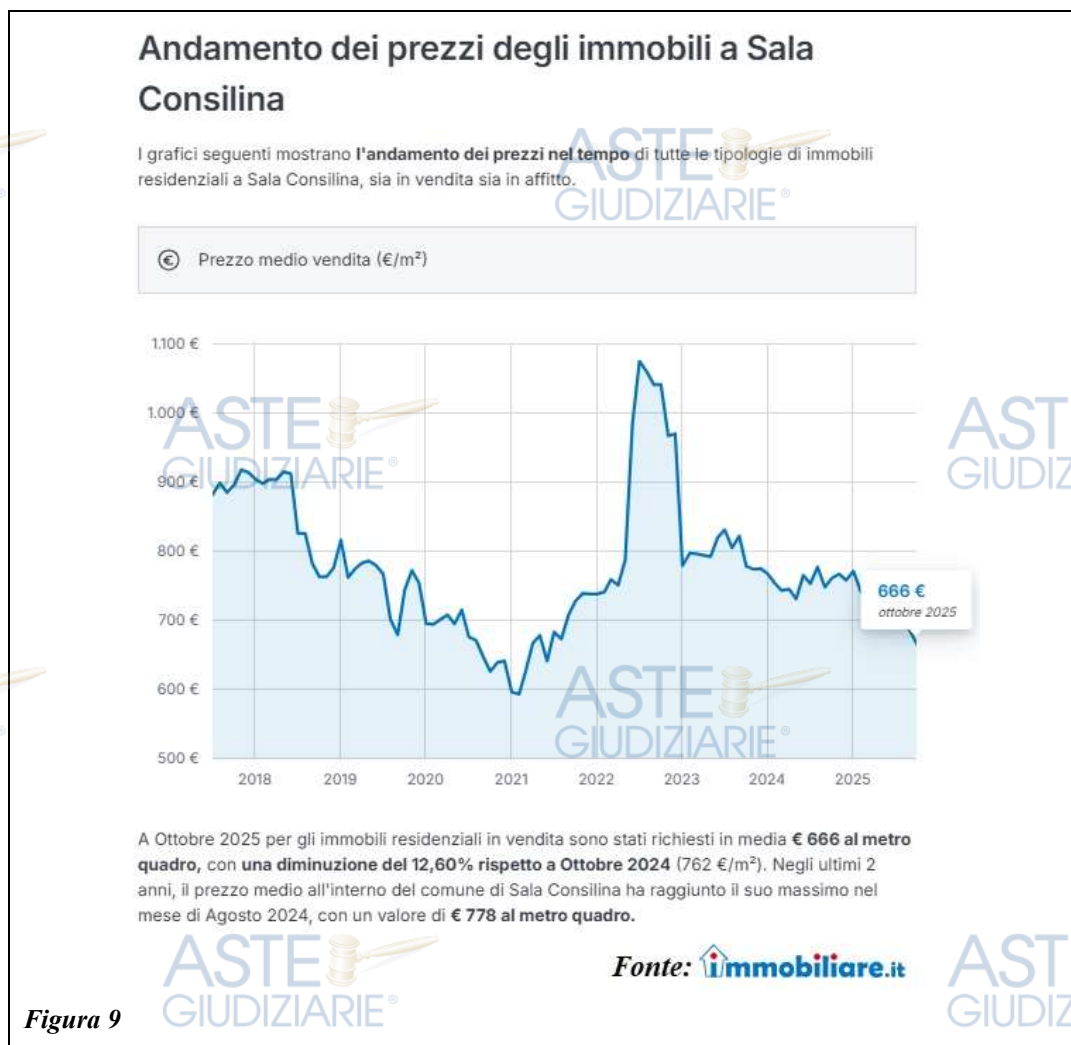
1. Il borsino di Immobiliare.it fornisce l'andamento dei prezzi di vendita nel tempo di tutte le tipologie di immobili residenziali a Sala Consilina.

In base a tale borsino il prezzo medio di vendita riferito al mese di ottobre 2025 è pari a €/mq 666, con una diminuzione del - 12,60%% rispetto a ottobre 2024 (€/mq 762).

- che in base ai dati ricavati da Immobiliare.it c'è stato una diminuzione dei prezzi di vendita degli immobili ad uso residenziale pari al 12,60% rispetto al mese di ottobre 2024;
- che analogamente secondo Wikicasa.it è stata rilevata una diminuzione dei prezzi di vendita del 17% sempre rispetto al mese di ottobre 2024;

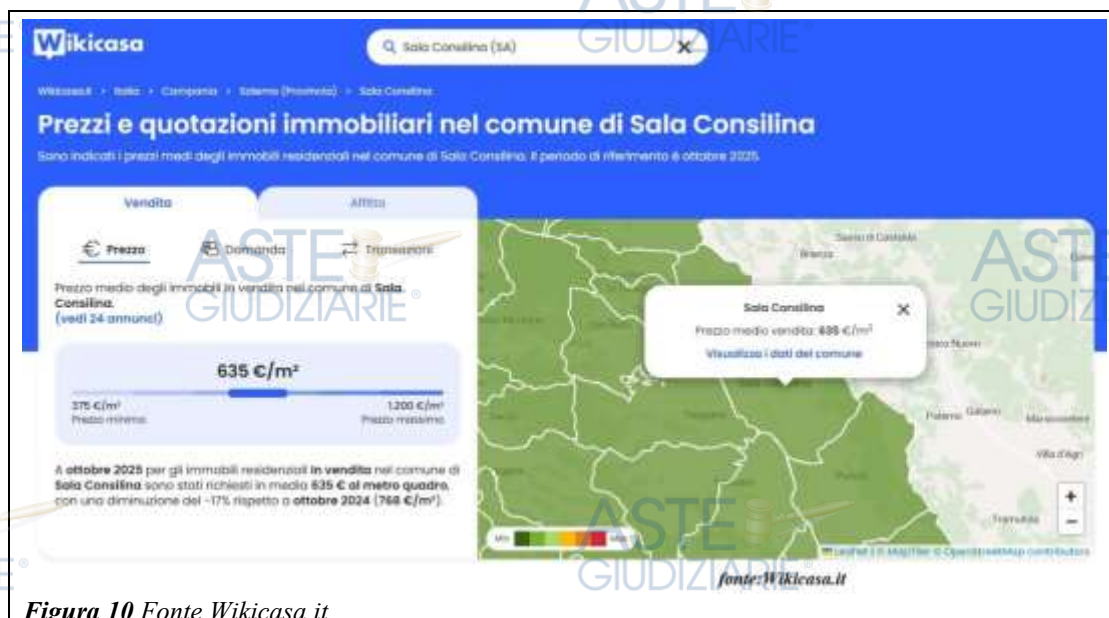
Figura 10 Fonte Wikicasa.it

2. Il borsino di Wikicasa.it fornisce i prezzi medi di vendita degli immobili residenziali nel Comune di Sala Consilina.

Dall'analisi riportata su tale Portale immobiliare risulta che a ottobre 2025 per gli immobili residenziali in vendita sono stati richiesti in media €/mq 635, con una diminuzione del - 17% rispetto a ottobre 2024 (768 €/mq).
