TRIBUNALE DI LAGONEGRO
Provincia POTENZA

Esecuzione Immobiliare 27 - 2019

Perizia dell'Esperto ex art. 568 c.p.c.

Bene 1 – Abitazione, ubicato in Caggiano (SA) Via Ciotte, 7 Fg.15 Part. 427 Sub. 6.

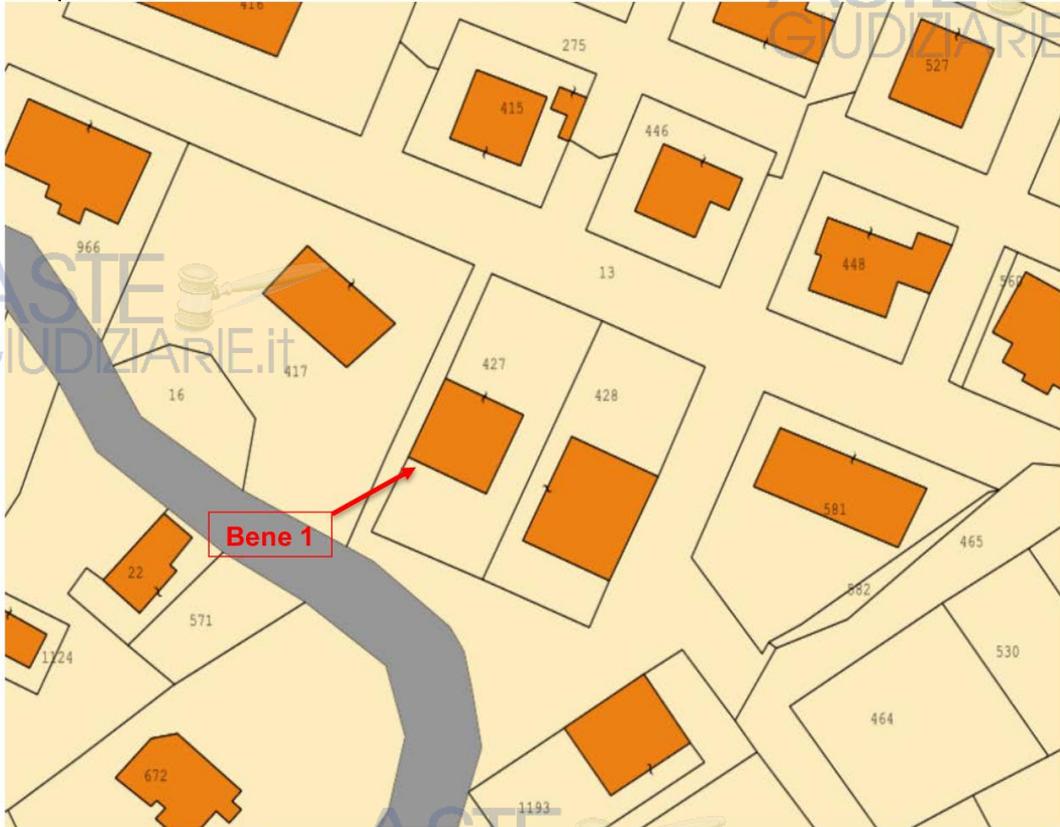
Il bene confina a Nord con part. 13 ad Est con la part.428 a sud con Via ciotte e ad ovest con part. 13.

L'immobile oggetto del presente procedimento è posto al secondo piano e non vi sono altri appartamenti in aderenza, fatta eccezione della scala di accesso comune a tutti i beni presenti nello stabile.

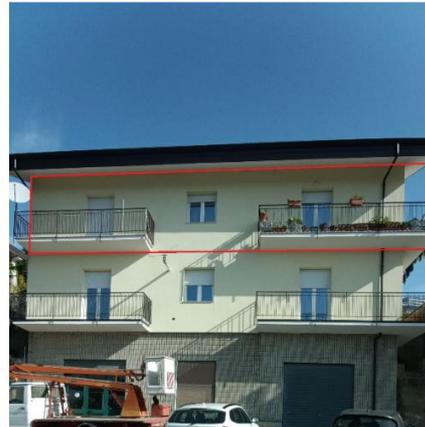
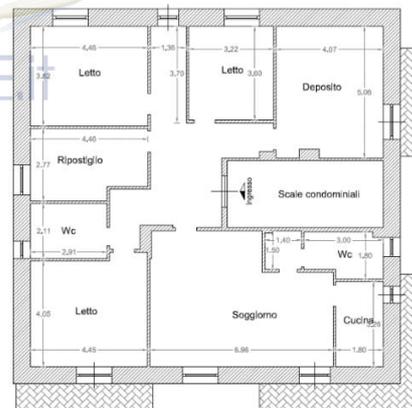
di impianto di riscaldamento a pompa di calore, una stufa a pellet ed un impianto fotovoltaico posto sul tetto del fabbricato. Si precisa che, alcuni componenti dell'impianto

boiler dell'impianto idraulico e le relative tubazioni, sono poste nel piano sottotetto lato sud, identificato con il sub. 7, che non risulta essere oggetto del presente pignoramento. In considerazione di quanto descritto lo scrivente, provvederà in fase di stima a decurtare un importo per il relativo smontaggio e reinstallazione in altro luogo dei predetti componenti.

Al valore del bene finale va detratto l'importo stimato forfettariamente in € 9.000,00 per lo spostamento degli impianti e apparecchiature precedentemente descritte.
