TRIBUNALE DI LAGONEGRO

PROCEDIMENTO N. 29/2022 R.G. Esec.

**Allegato n.5: Relazione redatta in conformità alla direttiva  
del Garante per la protezione dei dati personali del 7.2.2008  
(G.U. n. 47 del 25.2.2008)**

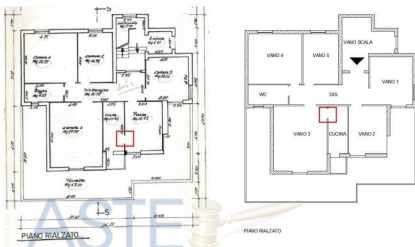
Figura 9- Confronto tra P.d.C. in sanatoria n. 1185 del 2008 e stato reale dei luoghi piano rialzato

2. Relativamente al piano terra si rileva una diversa apertura del vano porta per l'ambiente indicato come cucina. Tale diffinità viene rappresentata graficamente in Fig. 9.
