TRIBUNALE DI LAGONEGRO

RELAZIONE DI PERIZIA TECNICA D'UFFICIO

ESECUZIONE IMMOBILIARE : R.G. n. 34/2012

C.T.U.: geom. Emiliana FREDA

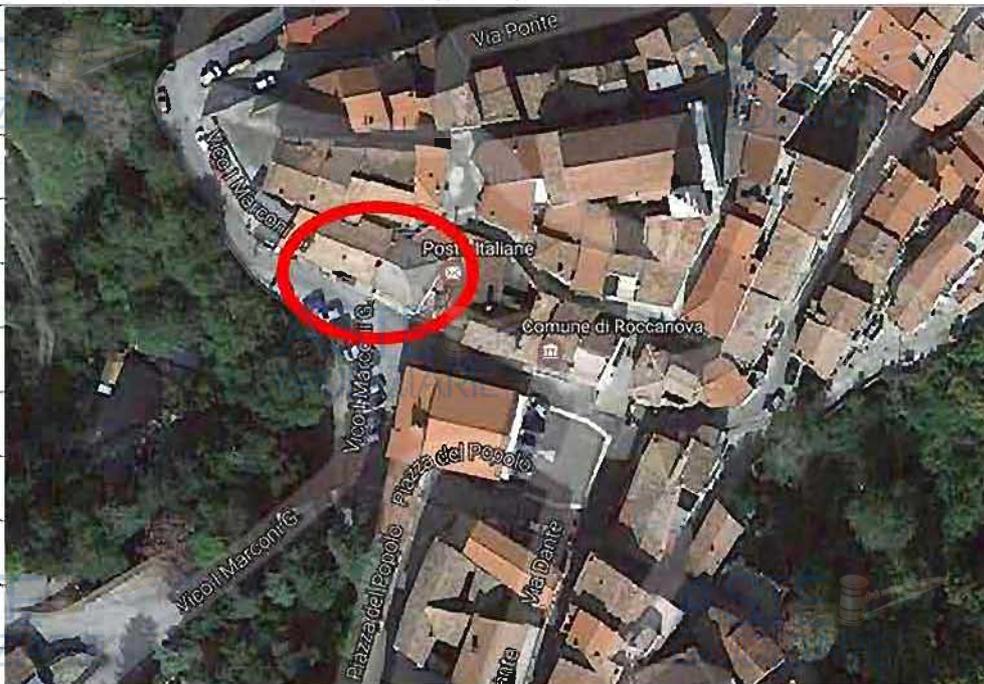
Immobile in Vico I G. Marconi - Fg. 30 part. 317 sub 3

Al fine dell'esatta individuazione degli immobili oggetto di pignoramento è stata acquisita anche un' ortofoto, riportata di seguito.

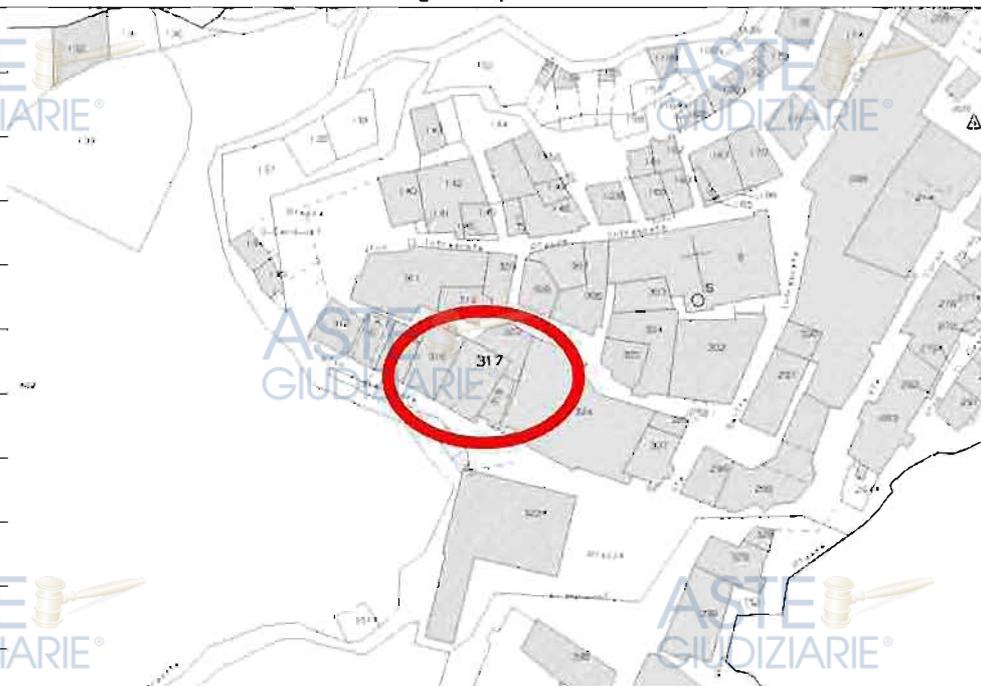
Immobile in Vico l G. Marconi - Fg. 30 part. 317 sub 3

Di seguito si riporta uno stralcio dell'estratto di mappa del fg. 30 e fg. 31.

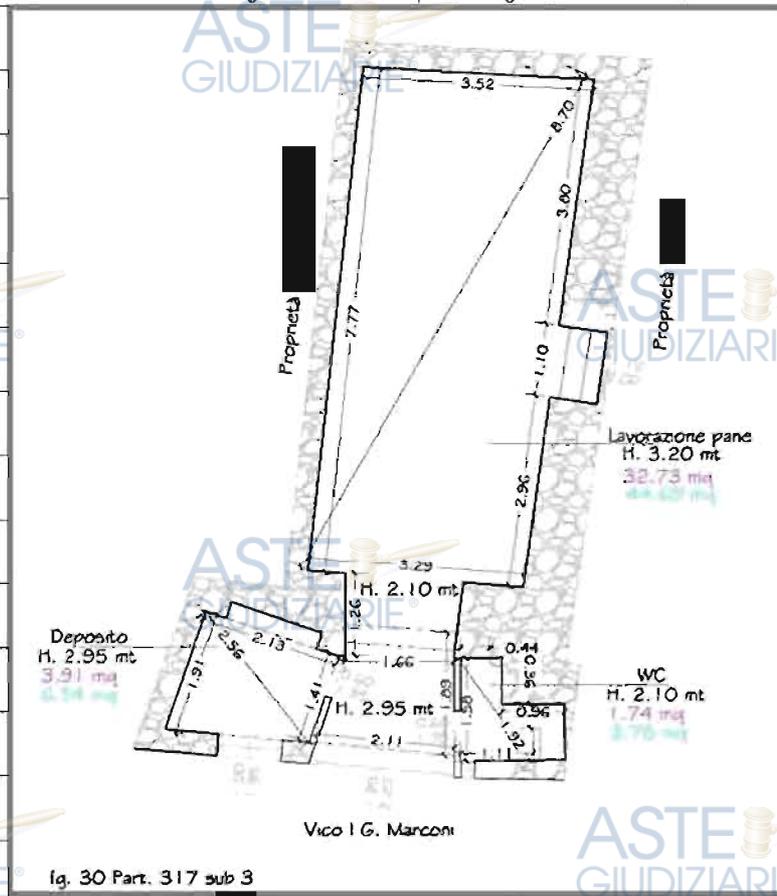
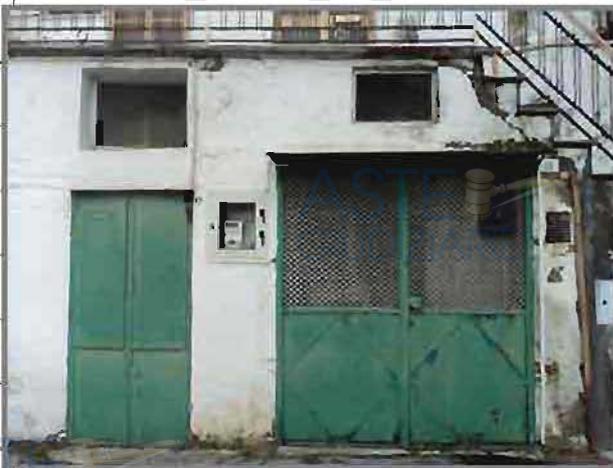
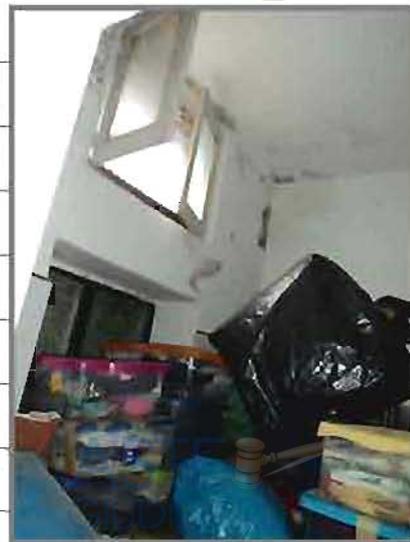
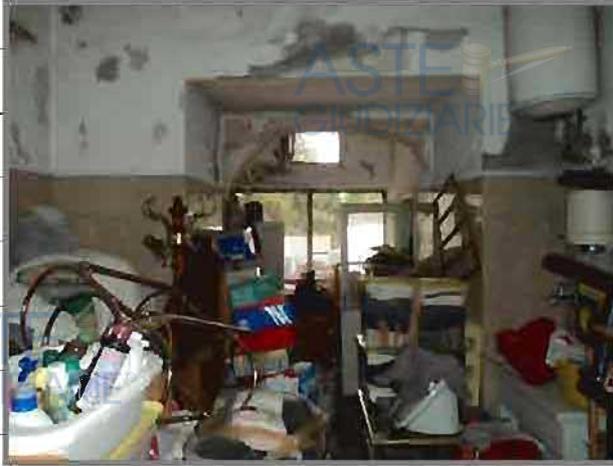
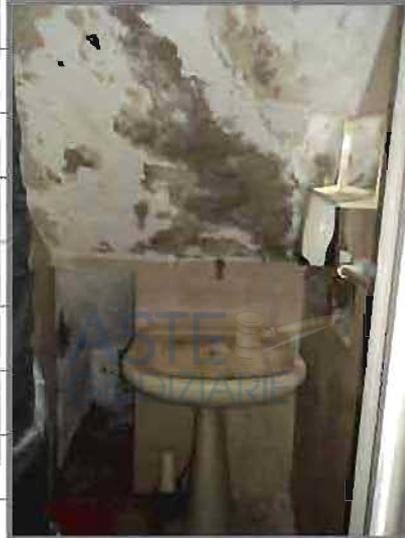
Il piano terra è realizzato in muratura di pietrame. Le murature perimetrali del "Laboratorio" per un'altezza di circa 2.00 mt presentano un rivestimento alle pareti con mattonelle in gres di colore beige, mentre la parte alta ha vaste zone con scrostamenti dell'intonaco e relativa tinteggiatura ed evidenti macchie di ingiallimento e muffe. Il "Deposito" ha pareti intonacate e tinteggiate, con rivestimento di mattonelle in gres di colore bianco per un'altezza di circa 2.00 mt. Il "WC" presenta un rivestimento con mattonelle in gres di colore bianco e beige ed è dotato solo di lavabo e vaso.

descritto si riporta il grafico del rilievo metrico (Cfr. All. 5) e alcune foto dell'immobile effettuate il giorno del sopralluogo (Cfr. All. 6).

In generale, considerando l'epoca di costruzione e lo stato di conservazione in cui si trova l'immobile risulta in condizioni di degrado.

Sicuramente per essere venduto si dovrebbe provvedere quantomeno a risanare le pareti e i soffitti con relativa tinteggiatura e chiudere con una muratura l'apertura esistente tra il "Laboratorio" e il locale confinante non oggetto di pignoramento. Il costo presumibile per la realizzazione dei lavori sopra descritti e indicati nel computo metrico estimativo è riferito ad opere eseguite a perfetta regola dell'arte, con impiego di manodopera idonea e materiali di buona qualità, applicando alle singole voci i prezzi unitari medi (comprensivi di IVA) delle lavorazioni analoghe di edilizia privata, determinando un importo pari a € 1,925,51 (Cir. All. 8)

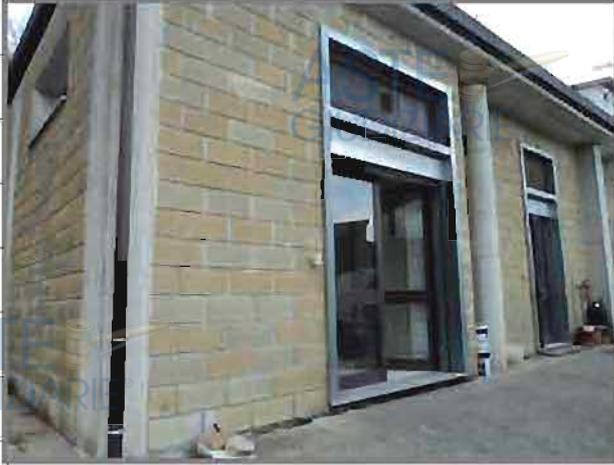
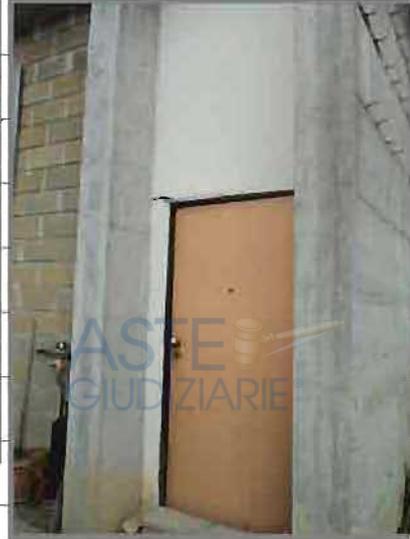
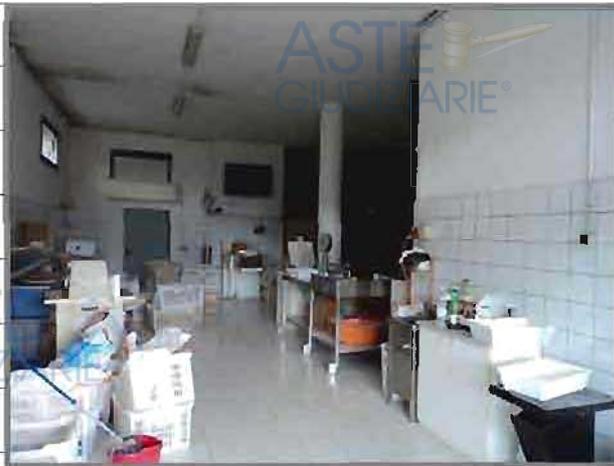
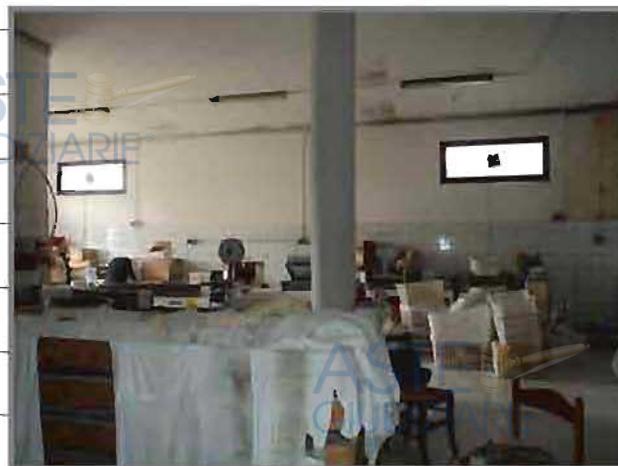
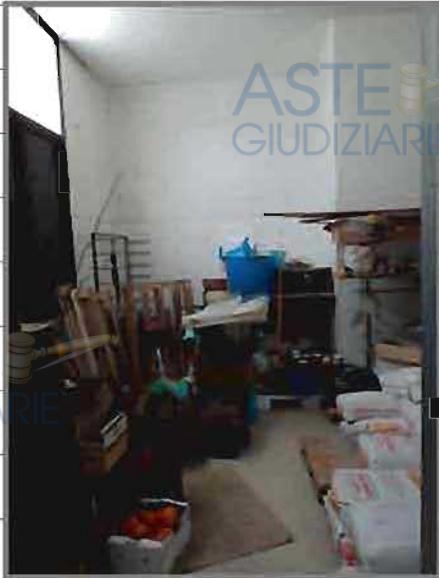
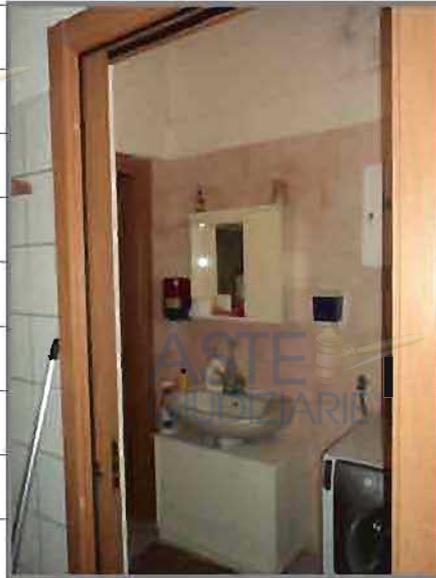
Tutti i locali sono pavimentati, intonacati e tinteggiati, a meno del "vano scala" che presenta gradini in cemento armato e pareti perimetrali allo stato attuale grezzo; la parte retrostante della scala è coperta da una tettoia in lamiera.

La copertura è piana, la parte antistante il fabbricato è in cemento con sovrastante guaina impermeabilizzante; la parte retrostante è coperta da una

In generale, considerando l'epoca di costruzione, lo stato di conservazione ed il contesto in cui si trovano, gli immobili risultano in condizioni abbastanza soddisfacenti.

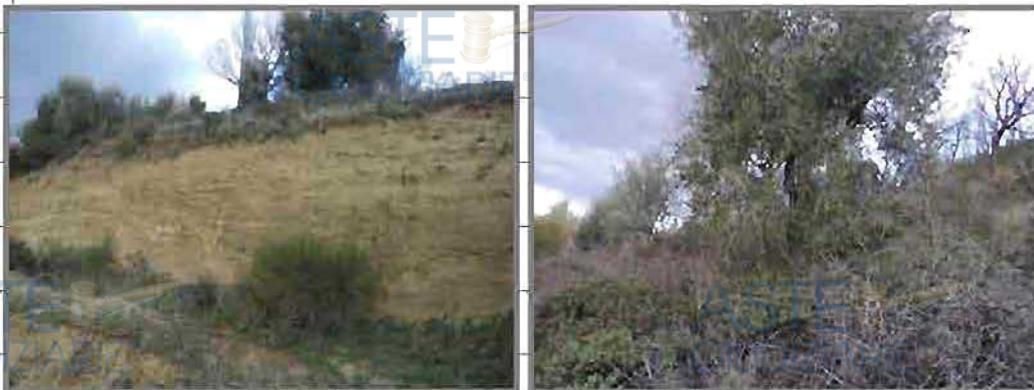
Il terreno confina a nord con particella 277, ad ovest con particelle 692 e 838, a sud con particella 744 proprietà della parte debitrice, ad est con particelle 696 e 487. Il fondo risulta intercluso, la viabilità interna è pressoché inesistente ed è costituita da un sentiero percorribile unicamente a piedi invaso dalla vegetazione che si inerpicca sino al limite della proprietà del sig. ████████. Dal piano di calpestio del parcheggio antistante il fabbricato alla parte retrostante vi è un dislivello iniziale di circa 5,00 mt. Il soprassuolo si presenta sostanzialmente privo di colture in atto ameno di poche piante di ulivo e un piccolo boschetto rappresentato prevalentemente da macchia mediterranea. Il terreno è alquanto argilloso. Al fine di poter facilitare l'interpretazione del luogo precedentemente descritto si riportano alcune foto effettuate il giorno del sopralluogo (Cfr. All. 6).

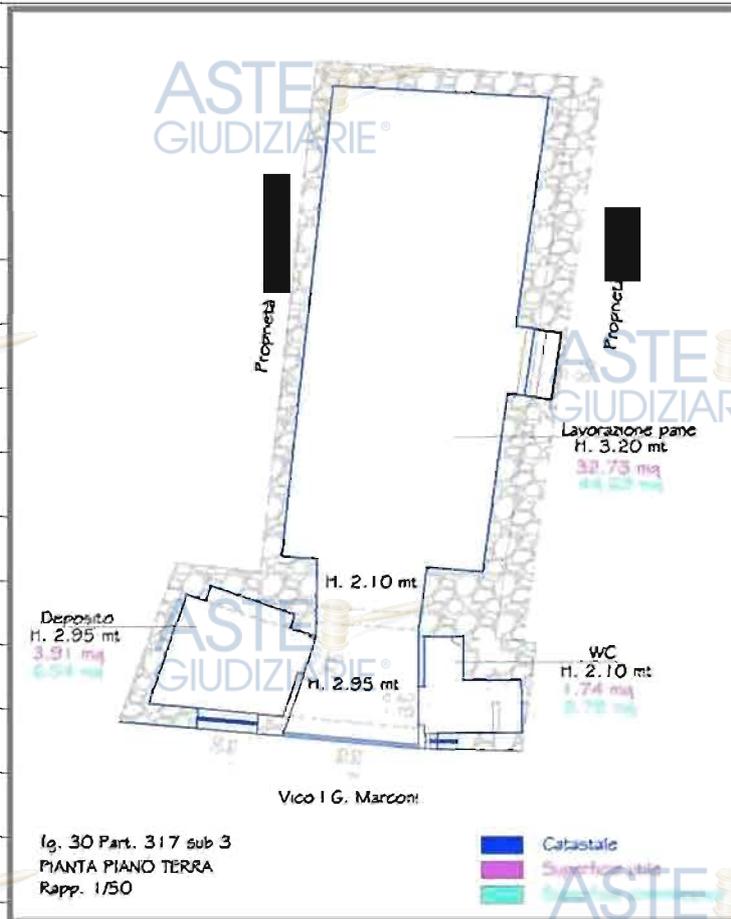
Sovrapponendo la planimetria catastale (riportata con il colore blu) a quella redatta allo stato attuale si può evincere che la struttura è identica. Di seguito si riporta l'immagine della planimetria sovrapposta (Cfr. All. 5).

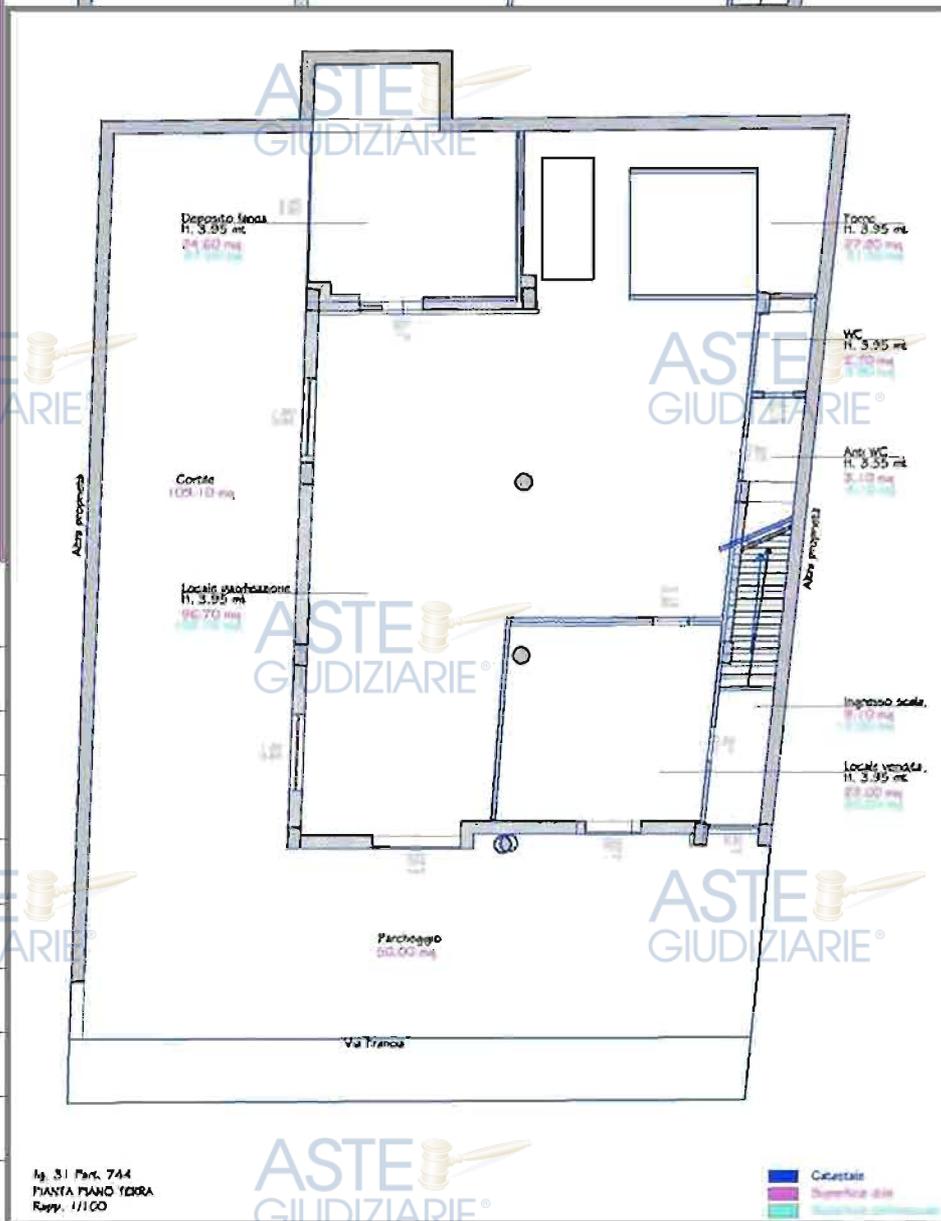
Di seguito si riporta l'immagine della planimetria sovrapposta (Cfr. All. 5).

La CTU, informa il Giudice che i costi che l'aggiudicatario dovrà sostenere per regolarizzare gli immobili sul profilo catastale, ammontano a un totale di circa € 700,00 oltre IVA e contributi come per legge.

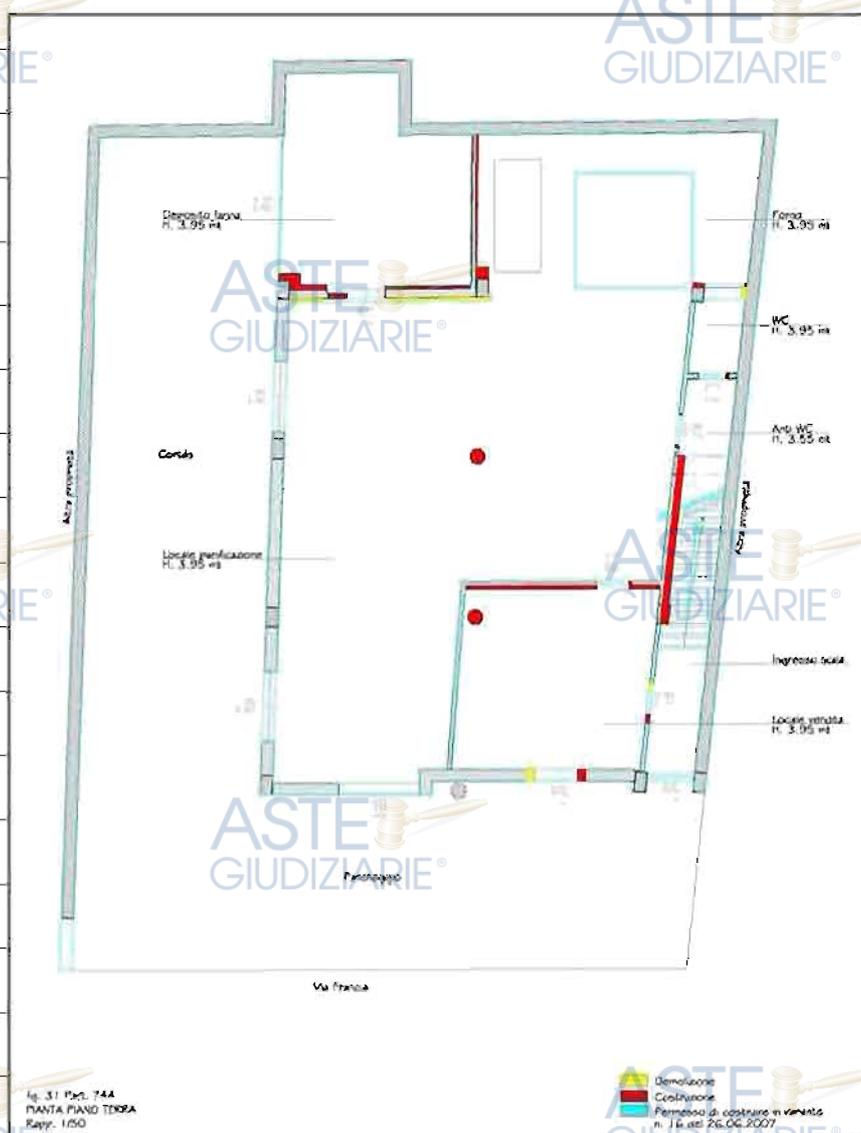
meno di alcune modifiche, vi è rispondenza della costruzione alle previsioni del provvedimento autorizzativo. Sovrapponendo la planimetria del progetto di Permesso di costruire in variante n. 16/2007 (riportata con il colore ciano) con quella redatta allo stato attuale, risultano alcune differenze rappresentate graficamente di seguito con il colore giallo per le demolizioni e rosso per le costruzioni, che riguardano prevalentemente l'interno.

Le anomalie riscontrate, trattandosi di opere interne, senza aumento di

superficie e volume, sono sanabili con la presentazione di una CILA presso il Comune di Roccanova, il costo ammonta a € 500,00 oltre IVA e contributi come per legge e un versamento ai sensi dell'ex art. 37 del D.P.R. 380 comma 1 in misura non inferiore a 516 euro.
