TRIBUNALE DI LAGONEGRO

Esecuzione Immobiliare 38 - 1988

Perizia dell'Esperto ex art. 568 c.p.c.

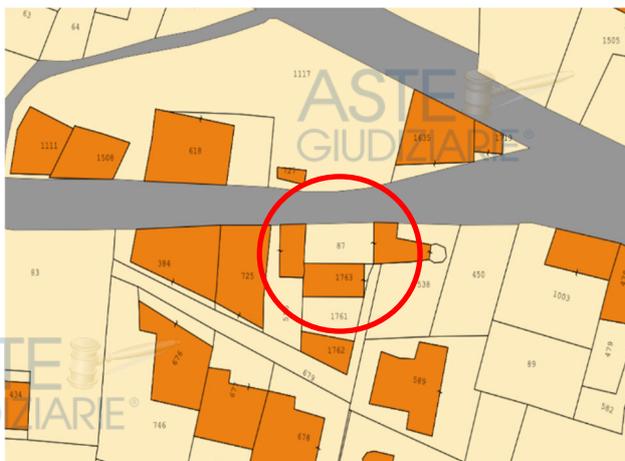
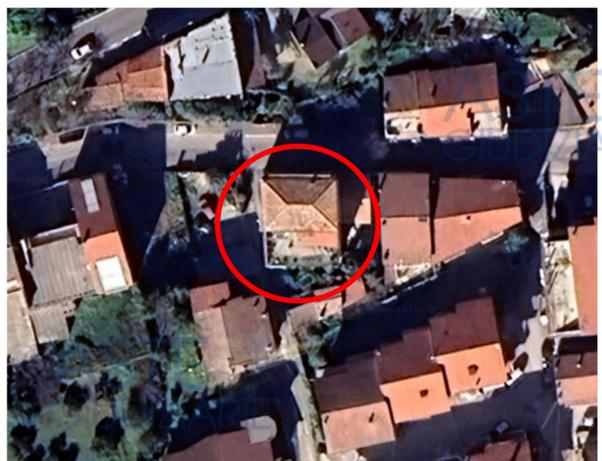
I beni rientrano tutti nel corpo di fabbrica contraddistinto nelle immagini sopra con il cerchio rosso. I Subalterni oggetto della presente perizia, fanno parte della particella 87 e 1763 e confine a Nord con Via G. Garibaldi ad Est con strada vicinale a Sud con la particella 1761 e ad Ovest con particella 516.

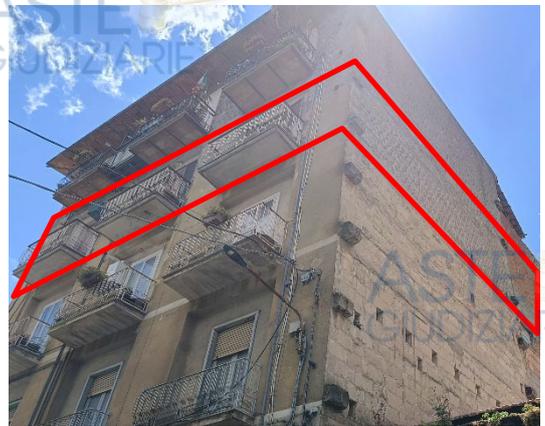
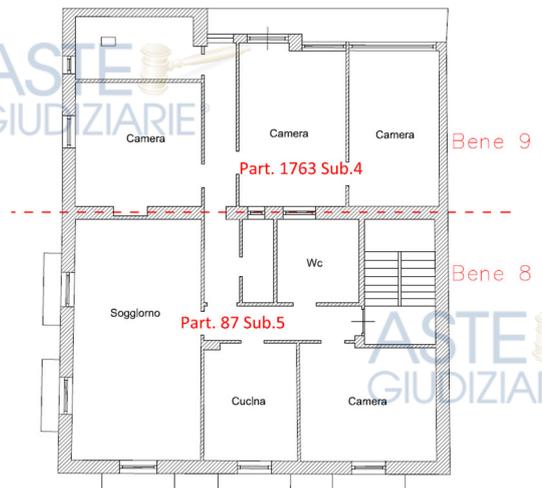
Allo stato attuale l'Unità Immobiliare risulta finita in ogni sua parte, con finiture risalenti all'epoca della costruzione, in pessime condizioni di manutenzione, con infissi in legno, doppi infissi in

Alla data di sopralluogo il bene in oggetto si presentava in pessime condizioni di conservazione, con evidenti infiltrazioni sui soffitti delle camere dovute alla scarsa impermeabilizzazione del terrazzo sovrastante. Per l'immobile in questione necessitano sostanziali interventi di manutenzione per il ripristino degli intonaci dei soffitti, previo l'impermeabilizzazione del terrazzo posto al piano superiore.

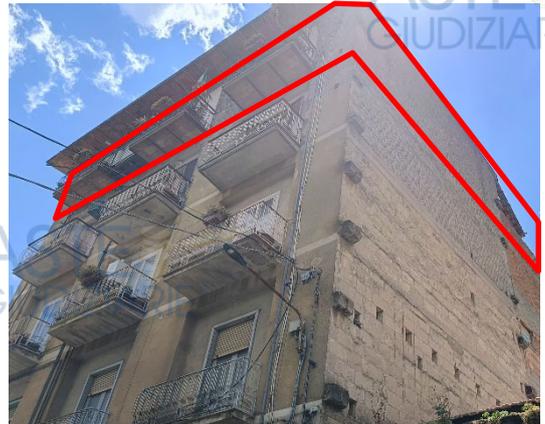
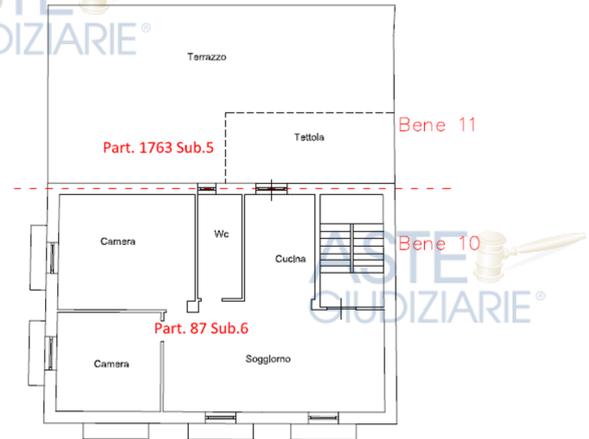
Alla data del sopralluogo, lo stato di conservazione del bene risultava discreto. Si sono tuttavia rilevate alcune criticità, in particolare in corrispondenza degli angoli del soffitto dove sono presenti evidenti segni di infiltrazioni d'acqua provenienti dalla copertura.
