**RELAZIONE DI CONSULENZA TECNICA DI UFFICIO****TRIBUNALE DI LAGONEGRO****◆ PROCEDURA DI ESECUZIONE IMMOBILIARE N. 40/2022****◆ BCC NPLS 2020 S.R.L. C/ [REDACTED] E [REDACTED]****◆ G.E. DOTT. ANIELLO MARIA DE PIANO**

**Oggetto della procedura di esecuzione immobiliare N. 40/2022 RGE**

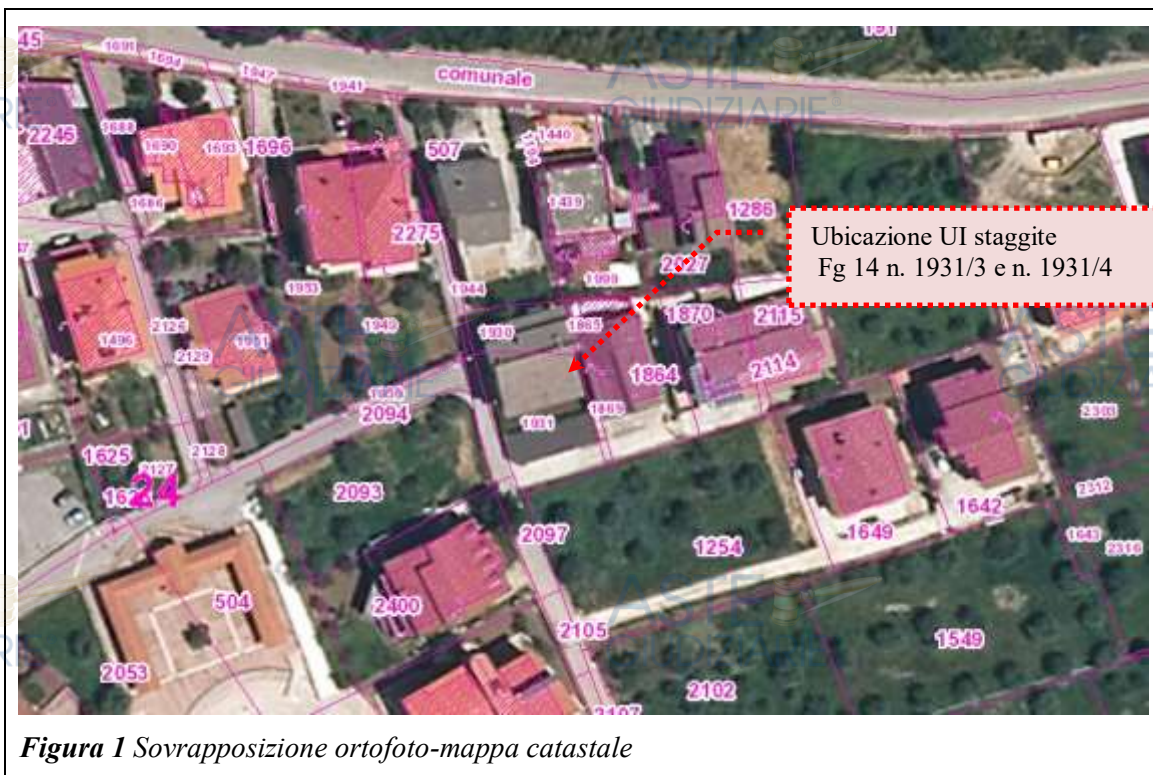
**Figura 1** Sovrapposizione ortofoto-mappa catastale

Ad ogni buon fine si fa rilevare che la mappa catastale non è conforme allo stato dei luoghi in quanto la sagoma del fabbricato non è riportato in mappa e pare insistere oltre che sulla p.lla 1931 (Ente urbano) anche sulla p.lla 1930 – per gli opportuni chiarimenti si rimanda alla risposta del quesito 4).

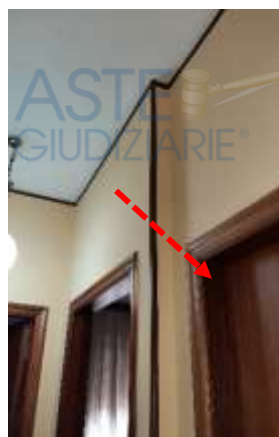
L'appartamento, posto al PT, ha accesso tramite un portico di pertinenza ed è composto da un ingresso (I), un ampio soggiorno (S), una cucina (K), un corridoio, tre camere (C1, C2, C3), un bagno completo (B) oltre un ampio balcone che interessa l'intero prospetto ovest ed un terrazzo sul lato est confinante col vano scala (sub2 - BCNC) ; è presente una scala che collegava originariamente l'appartamento con i locali sottostanti non oggetto di procedura, e come riferito in sede di sopralluogo non utilizzata– si vedano Foto 16-17.

**Foto 16** Particolare porta di accesso alla scala PT-Piano Seminterrato

**Foto 17** Particolare scala collegamento Piano Seminterrato

Si precisa che per rendere autonoma l'unità immobiliare il collegamento esistente col sottostante piano seminterrato dovrà essere eliminato, previa demolizione della scala e realizzazione del solaio di calpestio.

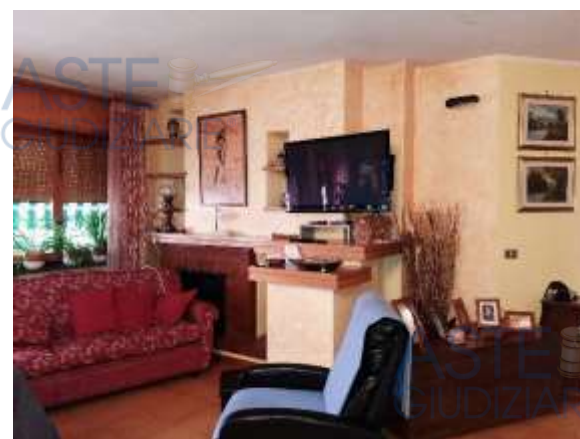
**Foto 26** Particolare camino

L'unità immobiliare è dotata di impianto idrico – sanitario, impianto elettrico, citofonico e TV; è presente l'impianto di riscaldamento alimentato da una caldaia a metano allacciata alla rete pubblica; nell'ambito del locale soggiorno-pranzo è presente un camino a legna – *si veda Foto 26*.

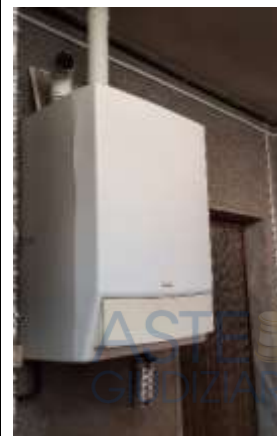
**Foto 37** Particolare caldaia P. Semint.

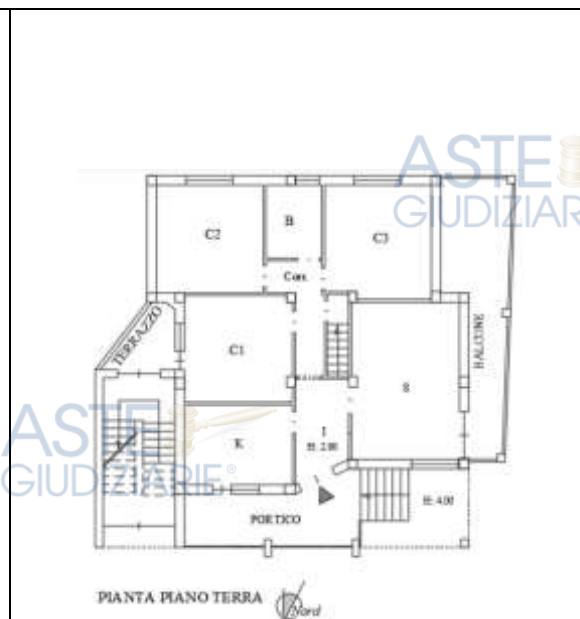
Confronto tra planimetria catastale e pianta di rilievo unità immobiliare

Dall'esame della planimetria catastale n. T432481, acquisita dalla scrivente in data 12/11/2024, non si rilevano difformità tra la situazione reale dei luoghi e la situazione catastale – *Figure 10 e 11*

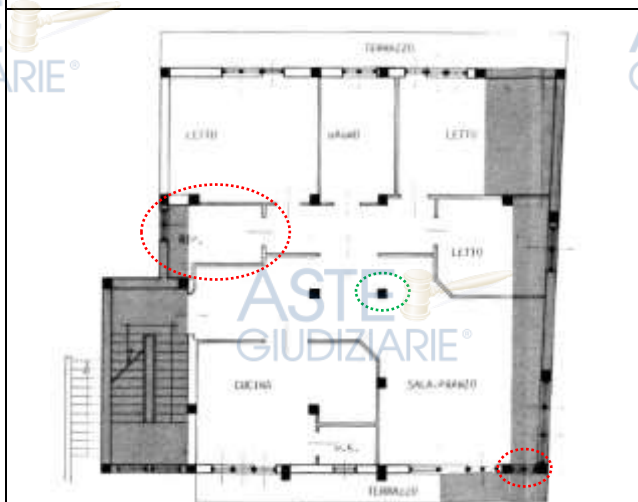
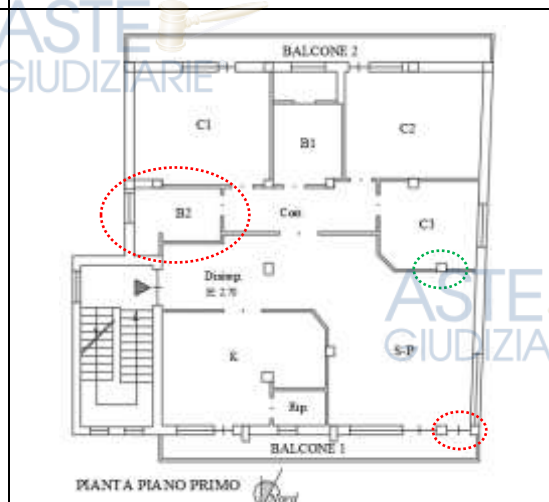
**Figura 15** Pianta P1 – C.E. in sanat. Prot n. 2902/2003

**Figura 16** Rilievo stato di fatto P1

Dal confronto dei grafici di cui di cui innanzi si rileva che al PT (LOTTO 1 – sub 3) non sono presenti difformità, mentre al PI (LOTTO 2 – sub 4) il ripostiglio previsto nella zona notte è stato trasformato in bagno (B2) ed un vano finestra, nell’ambito del locale adibito a soggiorno-pranzo, è stato trasformato in balcone, come evidenziato con tratto rosso sui grafici innanzi riportati, si rileva altresì una diversa rappresentazione di un pilastro, come evidenziato con tratto verde—Figure 16 e 17.
