# TRIBUNALE DI LAGONEGRO

*Esecuzione Immobiliare 55 - 2022*

## Perizia dell'Esperto ex art. 568 c.p.c.

## **8 Caratteristiche costruttive e descrizione generale dell'intero complesso immobiliare.**

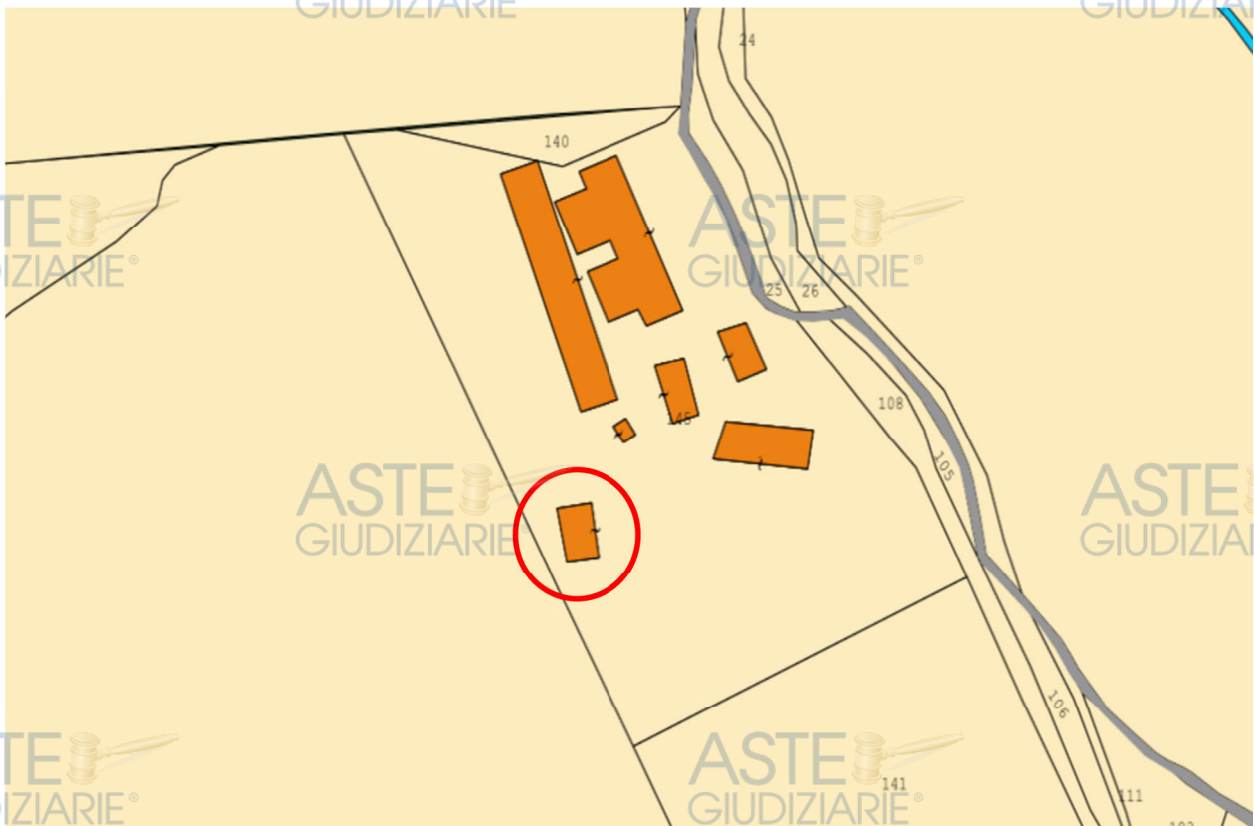
I beni rientrano tutti nel corpo di fabbrica contraddistinto nelle immagini sopra con il cerchio rosso. I Subalterni oggetto della presente perizia, fanno parte della particella 145 che funge da corte comune anche ad altri subalterni e relativi corpi di fabbrica. La particella 145 confina a Nord con part.140 ad Est con la strada pubblica S.P.210 a sud con part.149 e ad ovest con 46.

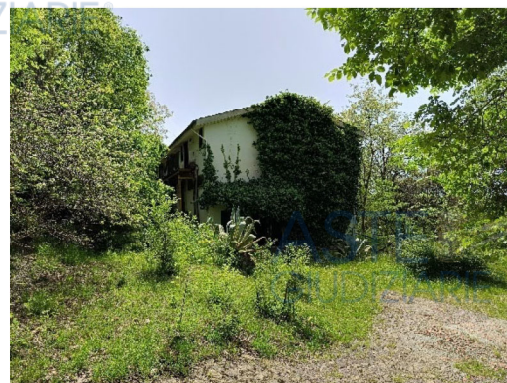
Si tratta di un complesso immobiliare composto da vari piccoli appartamenti, situato in località Roggiaro, sulla Strada Provinciale 210 nel comune di Tortorella (SA), identificato nel NCEU al foglio 2, particella 145. Il compendio è inserito in un contesto prevalentemente agricolo, ai margini della perimetrazione del Parco

Nazionale del Cilento e Vallo di Diano. L'intera particella 145, sembra far parte di un complesso un tempo adibito ad agriturismo, ma che alla data sopralluogo non risultava in attività. Tale circostanza è determinata dalla tipologia costruttiva e dalle dimensioni dei vari appartamenti e dal fatto che all'intero compendio è presente una piscina ed una struttura che dall'esterno sembrava essere adibita a sala ristorante. L'accesso al complesso avviene tramite un cancello scorrevole in ferro che si affaccia direttamente sulla SP 210, da qui si percorre un breve tratto di strada in pietra e cemento immerso nel verde fino al raggiungimento del fabbricato in questione. La struttura portante degli edifici oggetto di pignoramento è in cemento armato, le murature perimetrali sono in blocchi di laterizio e i solai in laterocemento. La copertura, che ospita le mansarde, è realizzata con

solai in latero cemento inclinati con sovrastanti tegole. Le finiture esterne sono in intonaco civile di colore chiaro.
