# TRIBUNALE DI LAGONEGRO

Perizia dell'Esperto ex art. 568 c.p.c. Geom. Iula Alessandro, nell'Esecuzione Immobiliare  
57/2023 del R.G.E.

**Bene 1.** Catasto Fabbricati: Foglio 15 part. 78 sub 33

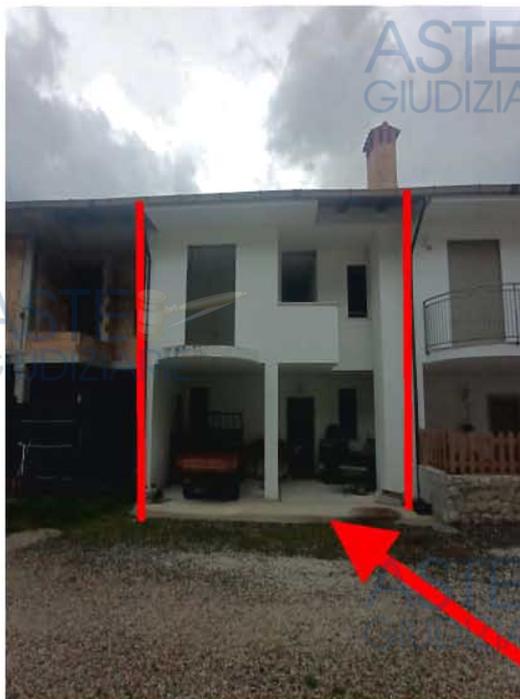
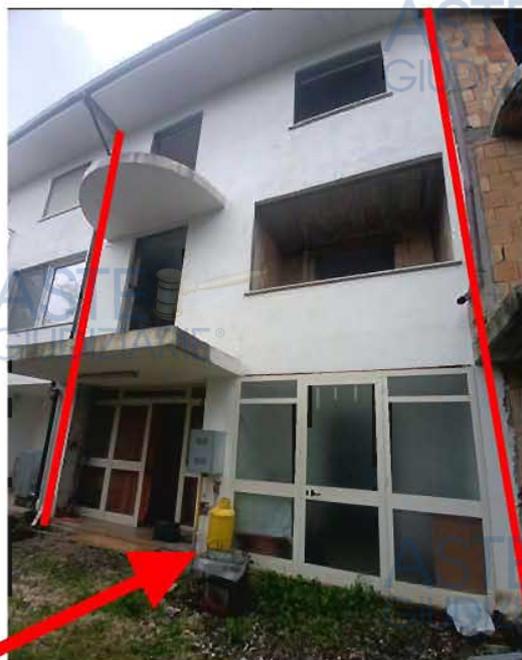
Bene pignorato

accesso al Piano Terra, vista da est, vista da ovest

Accesso al Piano Seminterrato,

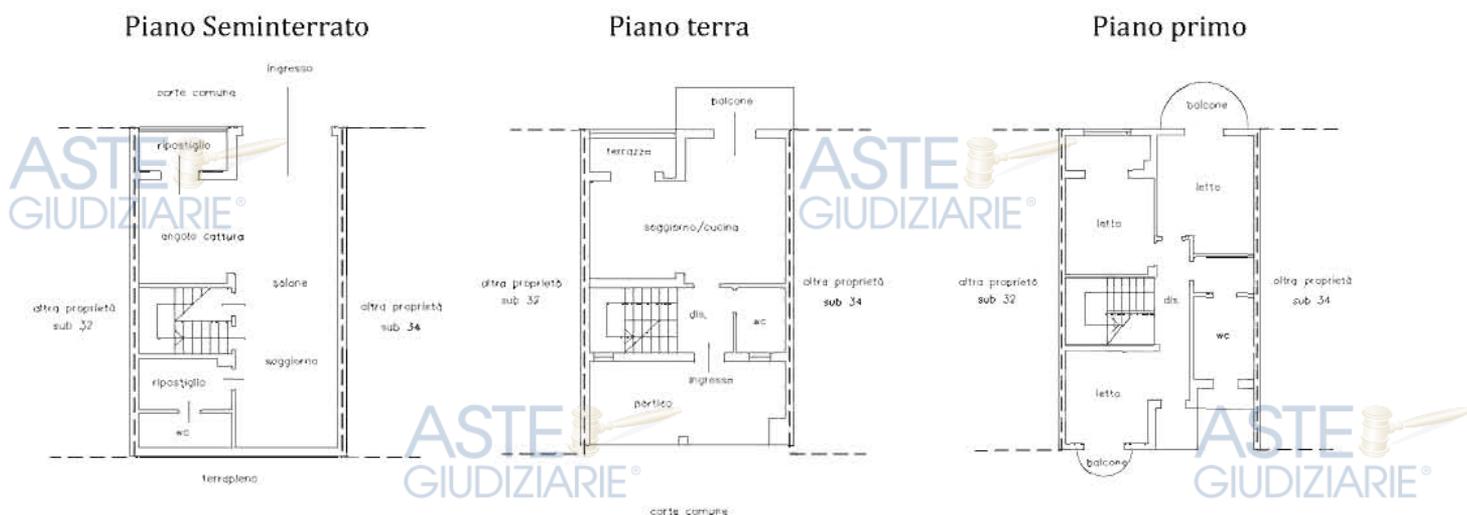
Abitazione civile a schiera che fa parte di un complesso residenziale composto da più unità abitative collegate tra loro lateralmente, l'immobile è inserito in un contesto condominiale, seppur non formalizzato. L'accesso avviene dalla via pubblica Sandro Pertini, attraversando la corte condominiale (bene comune non censito). Il fabbricato si sviluppa su due livelli fuori terra e un piano seminterrato.

Il piano terra è direttamente raggiungibile dalla corte condominiale. Tramite il portico esclusivo e il portone d'ingresso si accede al disimpegno che conduce al bagno, al soggiorno-cucina con affaccio su terrazzo e balcone, e al vano scala che collega i tre livelli. Al piano primo, accessibile esclusivamente dal vano scala, troviamo tre camere da letto con due balconi e una finestra, un bagno e un disimpegno. Il piano seminterrato è raggiungibile sia dal vano scala interno che direttamente dalla corte condominiale attraverso un ampio accesso. È composto da un ampio soggiorno-cucina, due ripostigli, un bagno e un sottoscala. Si precisa che il piano seminterrato è delimitato da un terrapieno a est e confina con altre unità immobiliari a sud e nord.

Al momento dell'ispezione, l'immobile era in fase di completamento. In particolare, il piano terra e il primo piano necessitavano ancora di massetto, pavimentazione, impianti tecnologici (presenti solo alcune predisposizioni) e infissi interni ed esterni. Il piano seminterrato, invece, risultava rifinito e dotato di infissi e impianti."

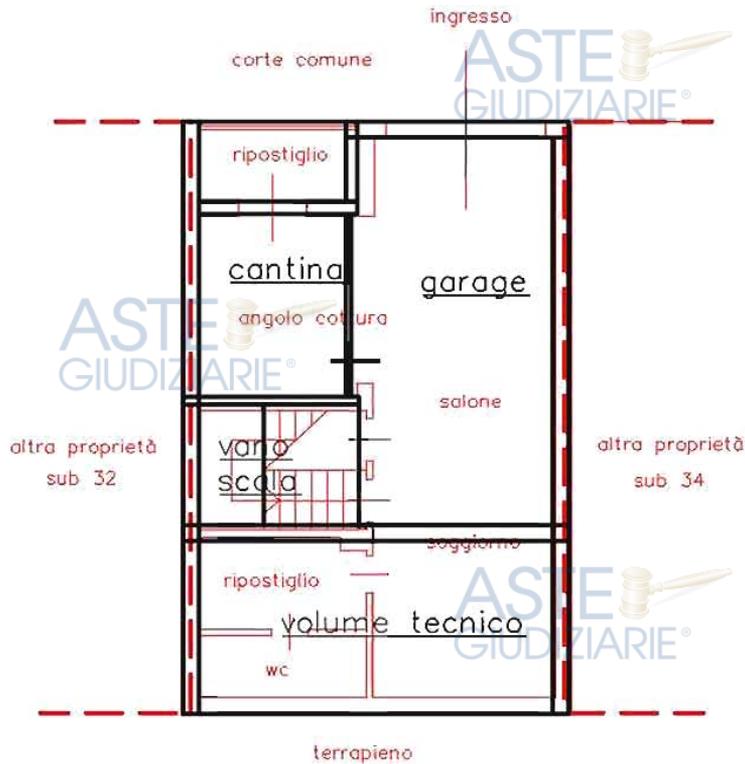
Al piano Seminterrato, come rappresentato anche nell'immagine di seguito:

vi sono delle discordanze con i grafici autorizzati. Nello specifico il volume tecnico, a ridosso del terrapieno, allo stato attuale risulta utilizzato come soggiorno, deposito e bagno. Dai grafici di progetto risulta invece che tale volume tecnico sia inaccessibile.

La zona del garage e cantina, allo stato attuale risulta adibito a ingresso/soggiorno e angolo cottura.

Infine, la rientranza in prossimità dell'ingresso e della corte comune, ad oggi risulta un ripostiglio chiuso. Pertanto dette differenze sono da ritenersi non autorizzate e da ripristinare allo stato autorizzato.

Sovrapposizione del Piano Seminterrato, tra i grafici progettuali (colore nero) e lo stato di fatto (colore rosso).

Da tale confronto è possibile evidenziare che la volumetria del fabbricato è rimasta invariata rispetto all'origine del fabbricato, tranne per l'apertura del volume tecnico al piano seminterrato e per la chiusura del terrazzo al piano Primo, che dovranno necessariamente essere ripristinate allo stato autorizzato, in quanto non sanabili.

Inoltre vi sono delle variazioni interne, necessarie di un permesso edilizio, e che comunque possono essere sanate, attraverso accertamento di conformità edilizia/scia in sanatoria. Tale adempimento, del costo presunto di 4.500,00 euro, (comprensivo di spese tecniche, sanzioni e oneri) verrà successivamente detratto dalla stima finale.

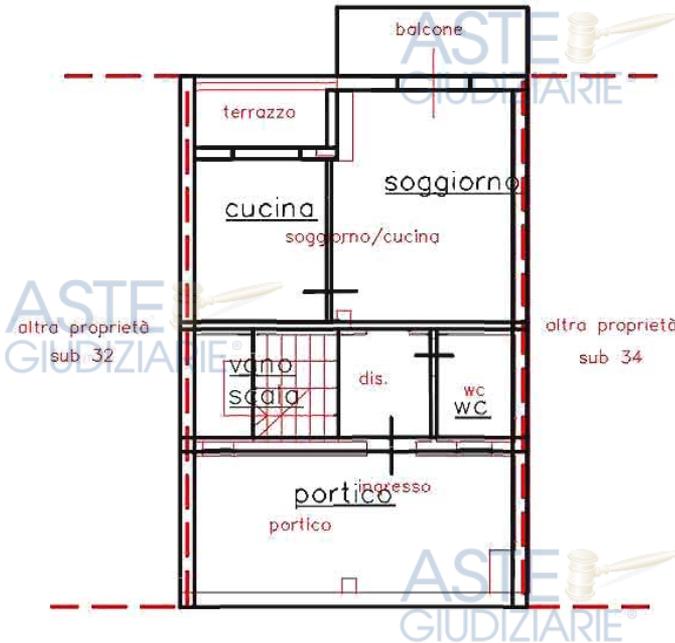
**Al piano Terra**, come rappresentato anche nell'immagine di seguito:

vi sono delle discordanze con i grafici autorizzati. Nello specifico risulta un tramezzo eliminato nello stato attuale tra il soggiorno e la cucina.

Sovrapposizione del Piano Terra, tra i grafici progettuali (colore nero) e lo stato di fatto (colore rosso).

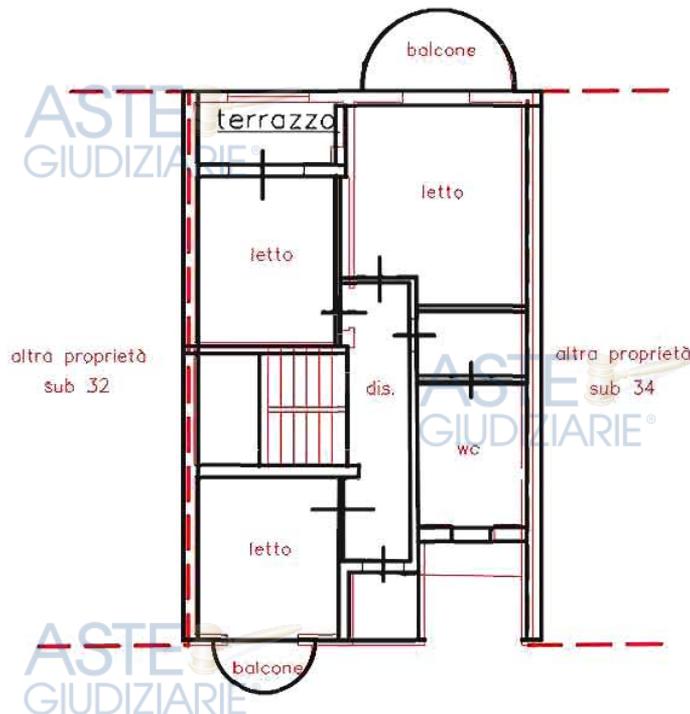
**Al piano Primo**, come rappresentato anche nell'immagine di seguito:

vi sono delle discordanze con i grafici autorizzati. Nello specifico risulta un tramezzo spostato tra le camere da letto, e un terrazzo chiuso.
