PROCEDURA ESECUTIVA R.G.E. n. 58/2017

RELAZIONE DI CONSULENZA TECNICA D'UFFICIO

porzione di fabbricato sito in Casalbuono (SA) alla via Roma snc, composto da un'abitazione al piano primo di complessivi 6 vani catastali con annessi locale deposito e locale garage al piano terra.

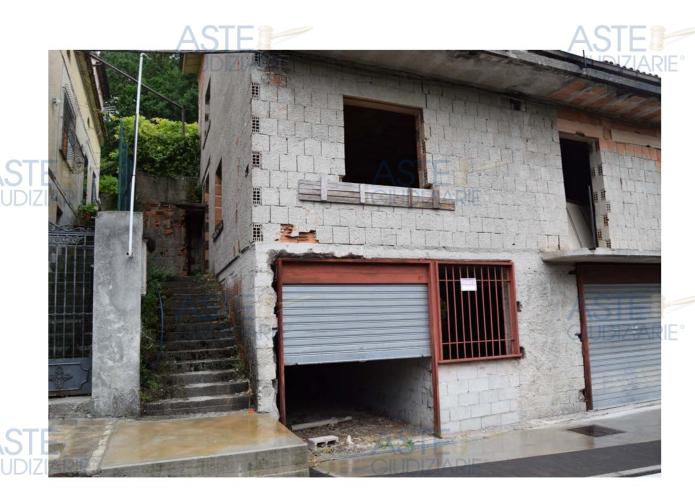
Vista ingresso su via Roma

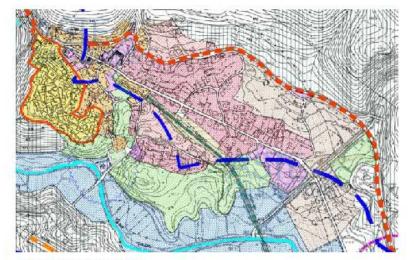
Planimetria ambiti territoriali

Il fabbricato in cui sono presenti i tre lotti ricade in "Zona B di Ambito urbano contemporaneo periurbano da recuperare e ristrutturare".

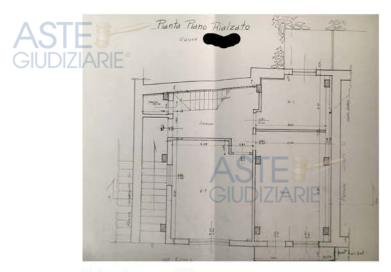
Planimetria progetto 1996

Spostamento della porta di accesso e diversa distribuzione interna degli ambienti.

In seguito alle verifiche effettuate dalla sottoscritta è possibile asserire che trovandosi l'immobile in Zona B del PRG del Comune di Casalbuono la difformità è sanabile.

Il costo per la rettifica della non conformità urbanistica rilevata ammonta a circa 2.000,00€ (Euro duemila/00) incluse spese tecniche e oneri come per legge.

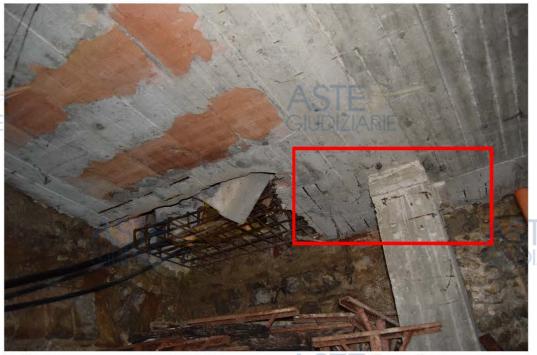
Assenza di copriferro: armatura della struttura ossidata
