**TRIBUNALE DI LAGONEGRO**

**PROCEDIMENTO N. 65/2024 R.G. Esec.**

## **Consulenza Tecnica d'Ufficio**

Intera proprietà dei beni siti nel Comune di Teggiano alla Via Provinciale del Corticato, snc, riportati nel Catasto Fabbricati del Comune di Teggiano al foglio 59, p.lla 254, sub.2 (piano terra) sub. 4, (piano terra e piano primo) sub. 5 (piano secondo) e sub.6 (piano terra).

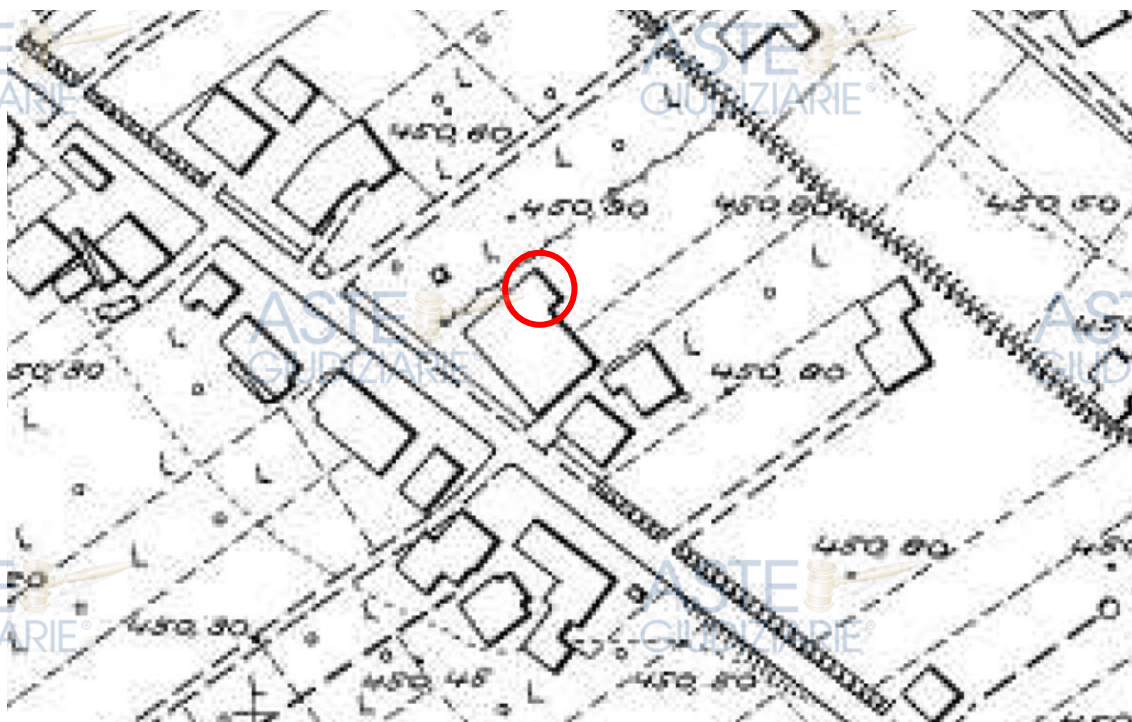
**Figura 4** Stralcio rilievo aerofotogrammetrico del 1968 Comune di Teggiano

Dalla documentazione tecnica e grafica allegata a tale pratica si rileva che tale Concessione si rende necessaria al fine di sanare le opere realizzate in assenza di licenza o concessione. L'opera, si legge dai documenti depositati, è stata realizzata in due momenti distinti: il primo 1966, nel quale fu costruito il piano terra, il secondo nel 1975, nel quale fu realizzato il primo piano e l'attico. Pertanto la pratica rinvenuta dal Comune di Teggiano fa riferimento alla porzione di edificio realizzata, senza titolo, nel 1975. **In tale pratica sono presenti tutti i beni del presente procedimento a meno del locale deposito censito al sub.6.** Questo poiché tale bene, anche per la sua localizzazione, farebbe parte della porzione di fabbricato realizzata precedentemente. Pertanto, al fine di verificare la regolarità urbanistica di tale locale la scrivente ha reperito il rilievo aerofotogrammetrico del 1968 dal quale è possibile rilevare la presenza del "corpo aggiunto" (locale censito al sub. 6) al fabbricato esistente e precedentemente realizzato. Questo fa ipotizzare la presenza di tale bene prima del 1967. In Figura n. 4 si riporta uno stralcio di tale rilievo aerofotogrammetrico, con l'indicazione della zona interessata.

La conferma di quanto appena ipotizzato si rinviene nell'Atto Notarile Pubblico di Donazione del 5.12.2003 a rogito del Notaio xxxx, attraverso il quale una serie di beni, tra cui quelli oggetto della presente procedura sono stati donati al debitore. Da tale documento si legge che tali beni sono pervenuti per la quota di  $\frac{1}{2}$  al signor xxxxx e per la restante quota di  $\frac{1}{2}$  alla signora xxxx con atto del Notaio xxxx del 1.06.1945. Pertanto se ne riconosce l'esistenza già in quella data.
