TRIBUNALE DI LAGONEGRO (PZ)

**E. I. n. 68/2014 – udienza del 11/04/2017**

**Relazione di Consulenza Tecnica**

**Lotto di vendita unico**

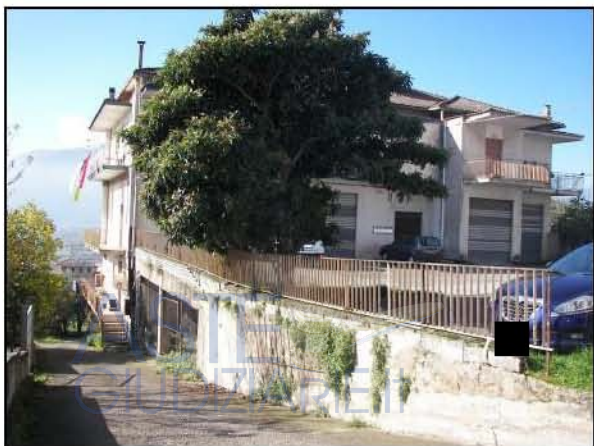
Percorso laterale di accesso all'u.i.

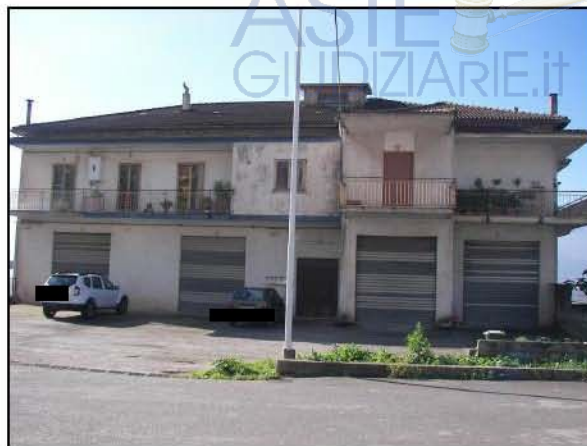
Fronte principale ed ingresso al fabbricato

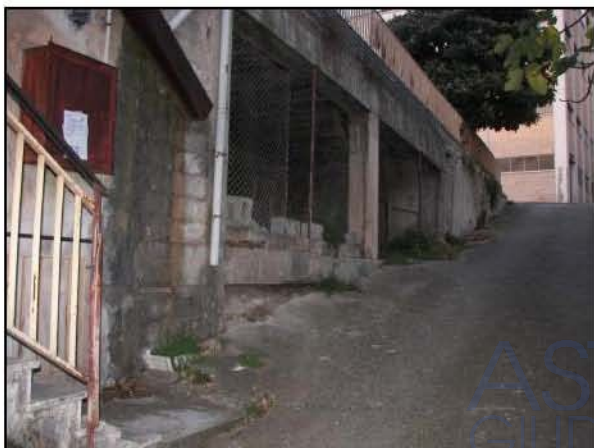
Trattandosi di un piano seminterrato, il percorso di accesso è in pendenza e tutto il fronte esposto ad est è sottoposto al livello stradale, con aperture finestrate che si aprono verso un'area scarsamente illuminata e ventilata.

Particolare dell'ingresso e del lato est sottoposto

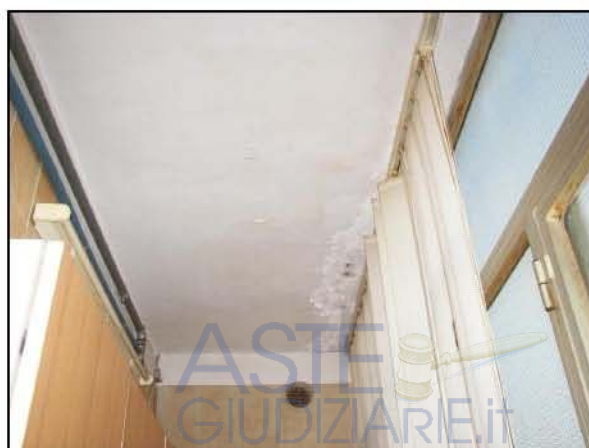
I cieli e le pareti sono intonacati al civile e tinteggiati, i pavimenti sono in marmo, il servizio igienico è provvisto di apparecchi igienico-sanitari e rubinetteria con pavimento e rivestimento in ceramica, l'angolo cottura ricavato sul balcone è piastrellato nel rivestimento e si presenta in scarso stato di conservazione, sono infatti visibili diversi rigonfiamenti e distacchi dell'intonaco in corrispondenza dei cieli dovuti ad infiltrazioni provenienti dal balcone scoperto soprastante e lesioni su parte del rivestimento. I serramenti esterni sono in legno con vetro semplice e completi di avvolgibili in pvc; le porte interne ed il portone di ingresso sono in legno. La scala esterna di accesso al pianerottolo di smonto scoperto è rivestita con pedate ed alzate in marmo che in parte risultano distaccate.

Particolare angolo cottura
