TRIBUNALE DI LAGONEGRO
SEZIONE CIVILE

Procedimento di Esecuzione Immobiliare iscritta al n.
73/2022

**RELAZIONE DI CONSULENZA
TECNICA D'UFFICIO**

Trecchina, 25.07.2024

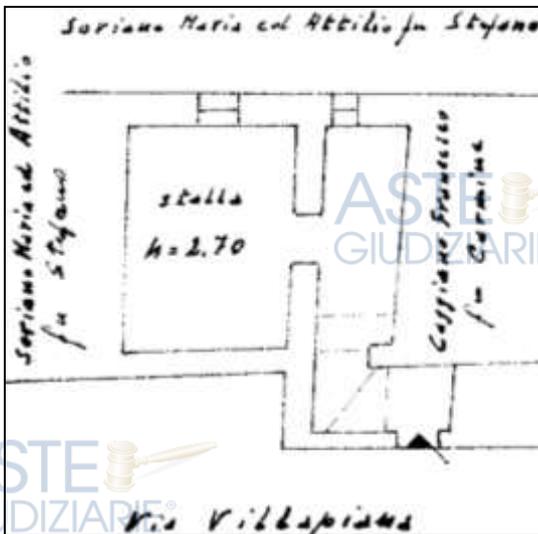
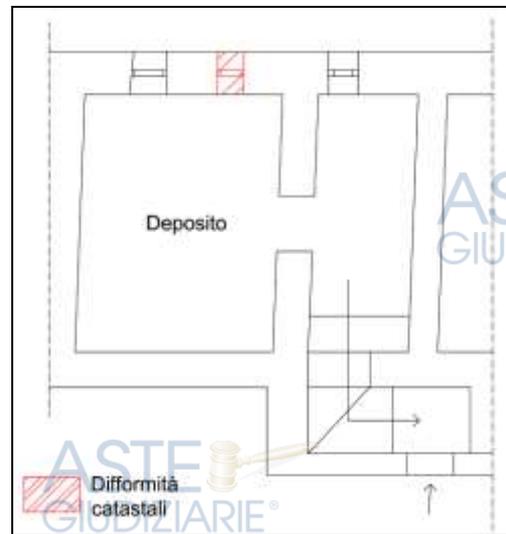
PIANO SEMINTERRATO

L'appartamento come già detto è conforme alle planimetrie catastali esportate, a meno di una finestrella in più, esistente al piano seminterrato, mentre al piano terra vi è

Pianta esportata dall'Agenzia del territorio

Pianta con indicazione delle difformità

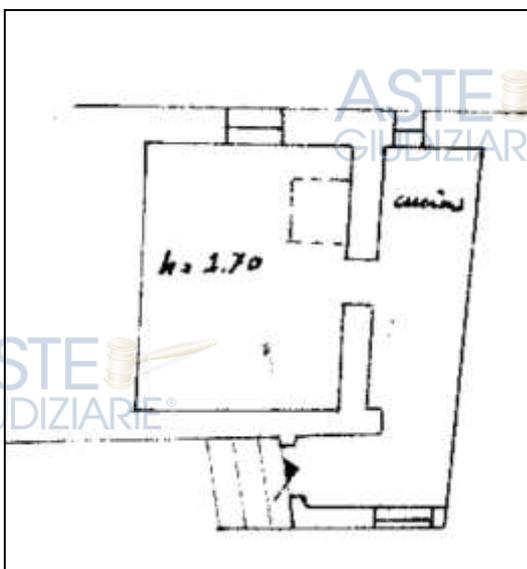
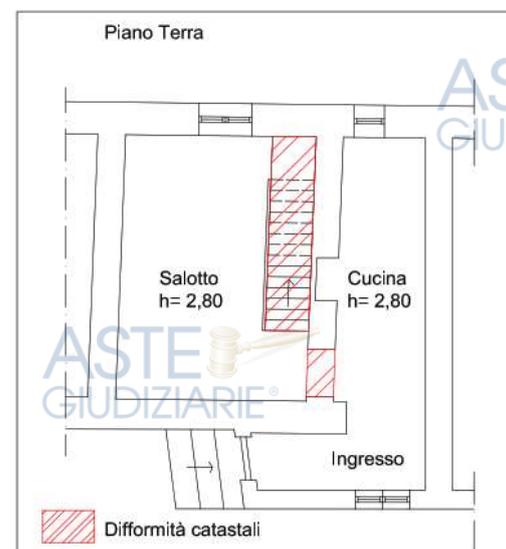
PIANO TERRA

un'apertura di passaggio che è stata spostata, rispetto alla pianta e vi è la presenza della scala interna, inesistente nella planimetria catastale, e una diversa destinazione d'uso dell'attuale bagno al piano primo, che era un ripostiglio. L'immobile risulta in buono stato di manutenzione, come si potrà verificare anche dalle foto allegate. (ALLEGATO 11A DOCUMENTAZIONE FOTOGRAFICA)

Vi sono delle difformità al piano terra (riportato come piano rialzato) l'assenza della scala di collegamento e lo spostamento di un'apertura, conformi alla documentazione comunale, nella planimetria catastale, invece, è presente il locale al piano primo riportato come Ripostiglio, attualmente bagno, assente nella documentazione comunale. Il tutto dettagliatamente riportato nelle planimetrie di difformità catastale. (Allegato 10A_ Pianta con indicazione difformità urbanistiche e catastali).

Pianta esportata dall'Agenzia del territorio

Pianta con indicazione delle difformità

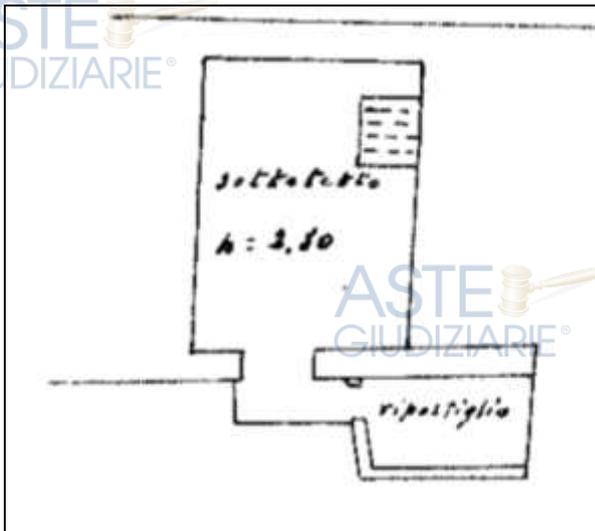
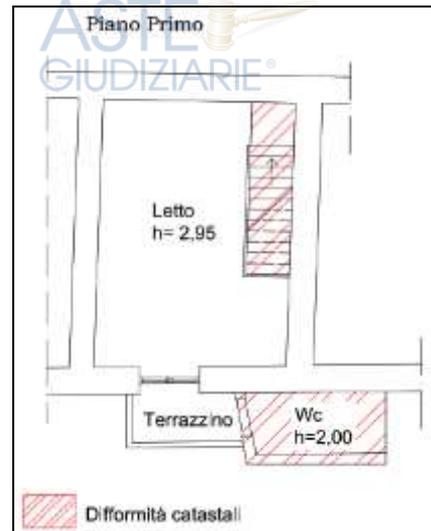
PIANO PRIMO

Pianta esportata dall'Agenzia del territorio

Pianta con indicazione delle difformità

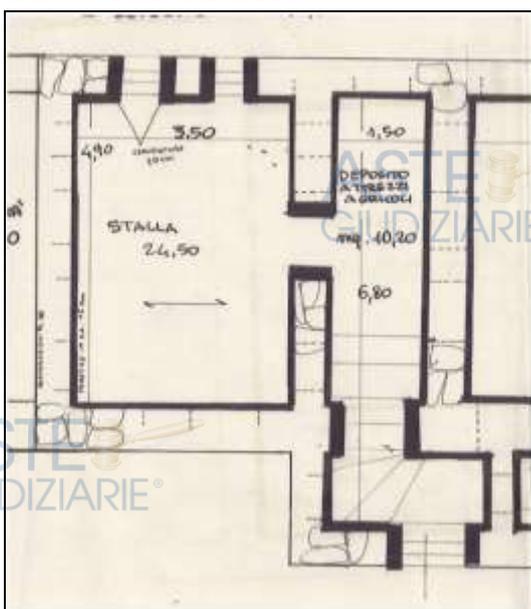
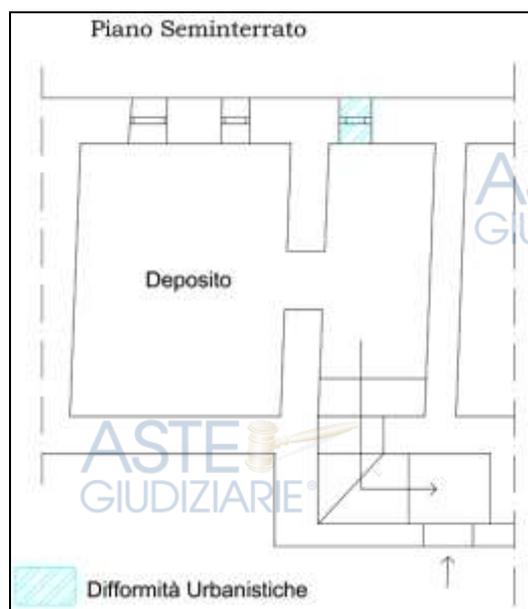
PIANO SEMINTERRATO

[REDACTED] Deposito Sismico presso la Regione Campania, Settore Provinciale Genio Civile di Salerno – Servizio Difesa Rischio Sismico prot.n. 12823 reg. n. 51487 del 08.07.1996. Collaudo finale del 16.02.1998 prot. n. 1422. (Allegato 10A_Documentazione Edilizia). Dalla documentazione rilasciata, l'immobile risulta non conforme rispetto alle tavole autorizzate, per quanto concerne il wc presente al piano primo (non presente nelle planimetrie), da cui si accede dal terrazzino, sul prospetto Ovest, anch'esso risultato in parte difforme, e una piccola finestra al piano seminterrato, non presente in pianta, ma presente nello stato di fatto.

Pianta Deposita al Comune

Pianta Stato dei Luoghi

1) Le opere in difformità realizzate, ricadono in zona simica I, richiederanno la redazione di una Denuncia per autorizzazione sismica in sanatoria (art. 2 L.R. 7/1/83 n. 9 s.m.i., artt. 93, 94, 94 bis e 65 D.P.R. 6/6/2001 n. 380 - art. 17 L. 2/2/1974 n. 64, art.4 L. 5/11/1971 n. 1086), per garantire la sicurezza dei manufatti realizzati e per la loro sanabilità dovranno prima superare le verifiche previste dalla normativa di settore, con l'accertamento dei fattori di sicurezza della struttura allo stato di fatto, rispetto alle condizioni di carico gravitazionali e accidentali previste dal DM 17 gennaio 2018. Il superamento di questa verifica garantirebbe la sanabilità delle opere, che è la condizione imprescindibile per la sanabilità, anche da un punto di vista urbanistico. Tutta la verifica statica e sismica dell'edificio con le superfetazioni presenti, potrebbe avere un costo indicativo di € 4.000,00 oltre iva e cassa.

2) Le opere in difformità, potranno essere sanate urbanisticamente, con permesso a costruire in sanatoria c.d. ordinaria ai sensi dell'art. 23 comma 1, redatta per opere eseguite in assenza o difformità rispetto ai titoli autorizzativi, ai sensi degli art.36. art. 37 del D.P.R. n. 380 del 2001, con un costo presumibile di €2500,00 (IVA e Cassa esclusi) di spese tecniche, oltre i costi calcolati per le parti in difformità dall'Ufficio preposto.

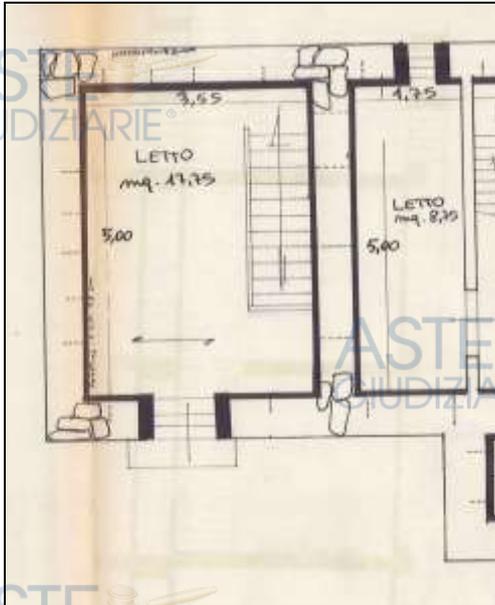
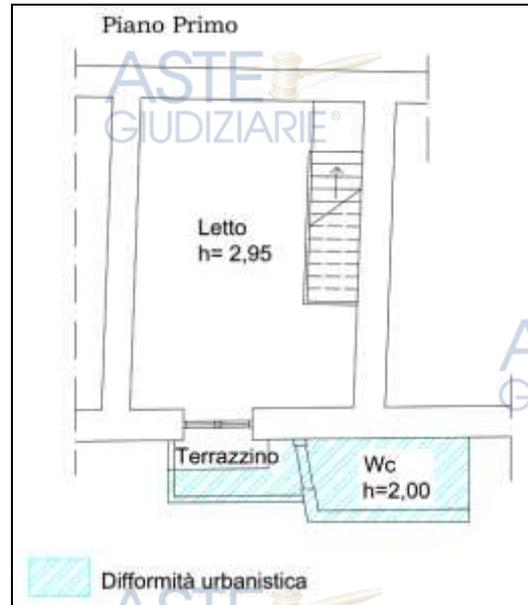
PIANO PRIMO

Pianta Deposita al Comune

Pianta Stato dei Luoghi

In conclusione **l'immobile è in difformità rispetto ai titoli edilizi autorizzativi rilasciati** per le seguenti motivazioni:

- difformità plano-volumetrica del fabbricato, anche in sagoma;
- diverse aperture in prospetto;
- diversa distribuzione degli spazi interni.
