TRIBUNALE DI LAGONEGRO
SEZIONE CIVILE

Procedimento di Esecuzione Immobiliare iscritta al n.
73/2022

**RELAZIONE DI CONSULENZA
TECNICA D'UFFICIO**

Trecchina, 25.07.2024

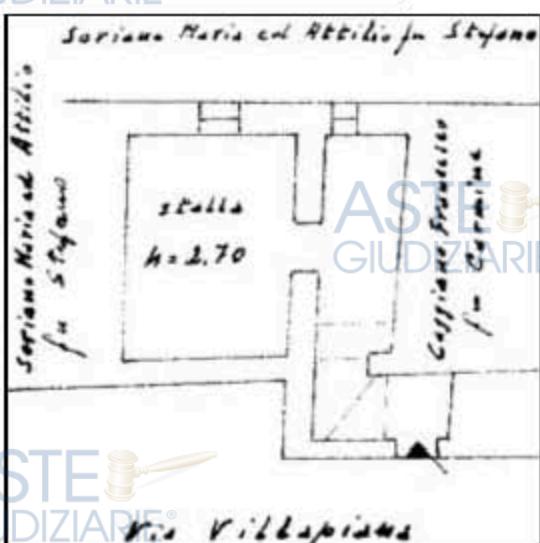
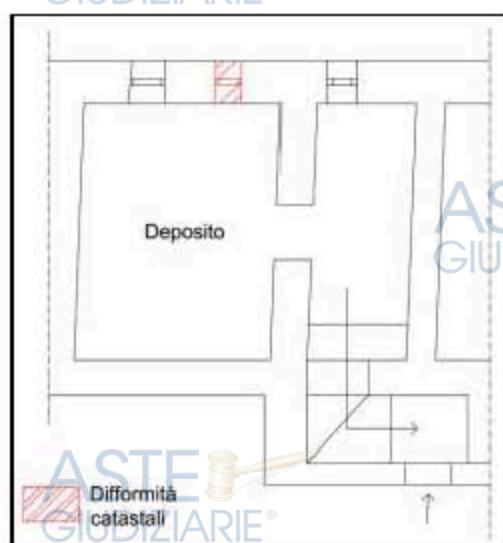
PIANO SEMINTERRATO

Vi sono delle difformità al piano terra (riportato come piano rialzato) l'assenza della scala di collegamento e lo spostamento di un'apertura, conformi alla documentazione comunale, nella planimetria catastale, invece, è presente il locale al piano primo riportato come Ripostiglio, attualmente bagno, assente nella documentazione comunale. Il tutto dettagliatamente riportato nelle planimetrie di difformità catastale. (Allegato 10A_Pianta con indicazione difformità urbanistiche e catastali).

Pianta esportata dall'Agenzia del territorio

Pianta con indicazione delle difformità

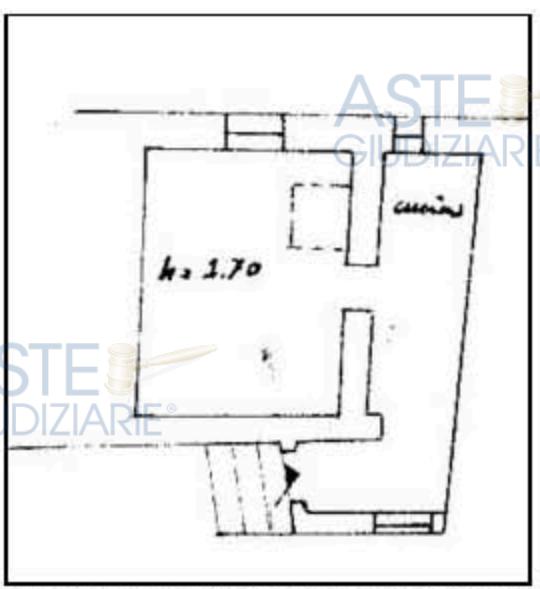
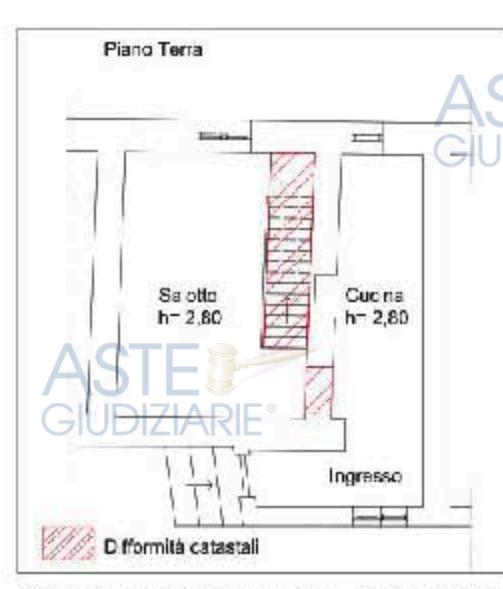
PIANO TERRA

Pianta esportata dall'Agenzia del territorio

Pianta con indicazione delle difformità

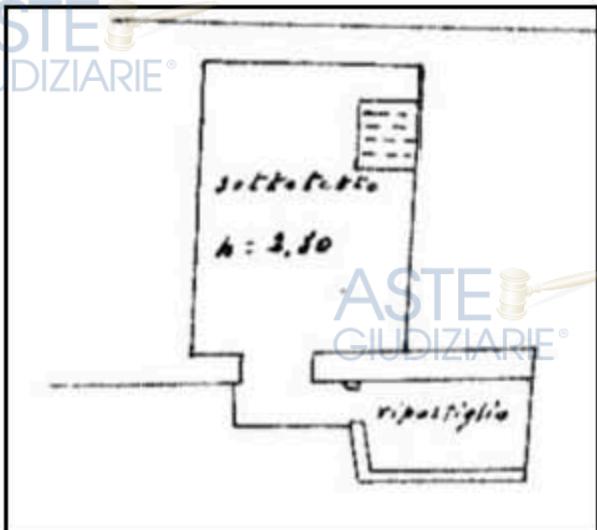
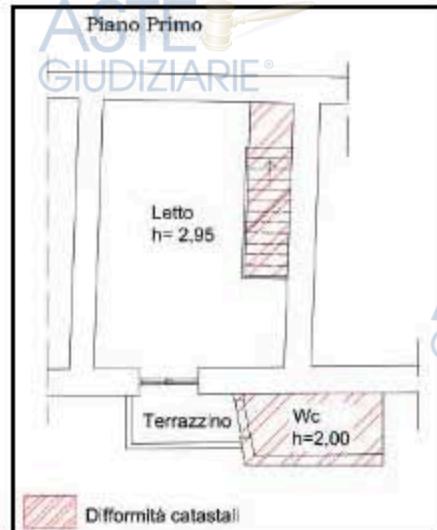
PIANO PRIMO

Pianta esportata dall'Agenzia del territorio

Pianta con indicazione delle difformità

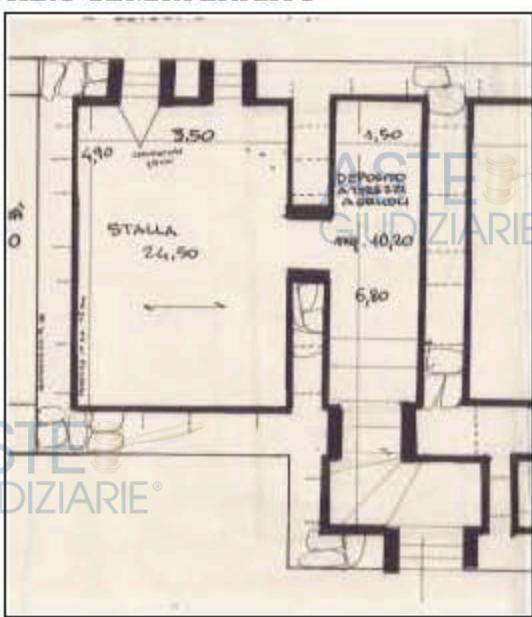
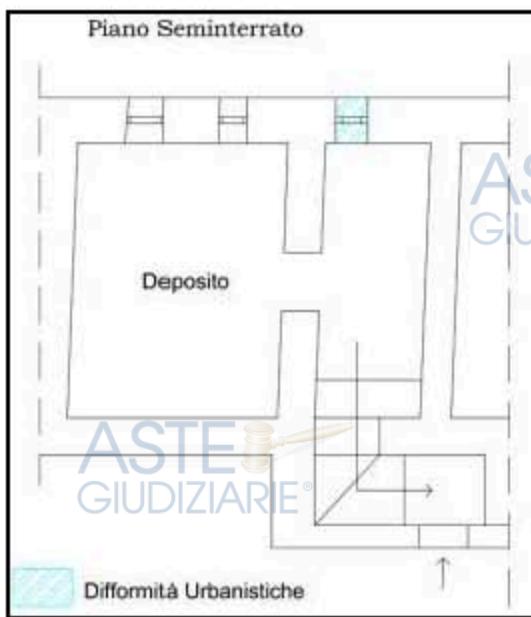
PIANO SEMINTERRATO

[REDACTED] Deposito Sismico presso la Regione Campania, Settore Provinciale Genio Civile di Salerno – Servizio Difesa Rischio Sismico prot.n. 12823 reg. n. 51487 del 08.07.1996. Collaudo finale del 16.02.1998 prot. n. 1422. (Allegato 10A_Documentazione Edilizia). Dalla documentazione rilasciata, l'immobile risulta non conforme rispetto alle tavole autorizzate, per quanto concerne il wc presente al piano primo (non presente nelle planimetrie), da cui si accede dal terrazzino, sul prospetto Ovest, anch'esso risultato in parte difforme, e una piccola finestra al piano seminterrato, non presente in pianta, ma presente nello stato di fatto.

Pianta Deposito al Comune

Pianta Stato dei Luoghi

1) Le opere in difformità realizzate, ricadono in zona sismica I, richiederanno la redazione di una Denuncia per autorizzazione sismica in sanatoria (art. 2 L.R. 7/1/83 n. 9 s.m.i., artt. 93, 94, 94 bis e 65 D.P.R. 6/6/2001 n. 380 - art. 17 L. 2/2/1974 n. 64, art.4 L. 5/11/1971 n. 1086), per garantire la sicurezza dei manufatti realizzati e per la loro sanabilità dovranno prima superare le verifiche previste dalla normativa di settore, con l'accertamento dei fattori di sicurezza della struttura allo stato di fatto, rispetto alle condizioni di carico gravitazionali e accidentali previste dal DM 17 gennaio 2018. Il superamento di questa verifica garantirebbe la sanabilità delle opere, che è la condizione imprescindibile per la sanabilità, anche da un punto di vista urbanistico. Tutta la verifica statica e sismica dell'edificio con le superfetazioni presenti, potrebbe avere un costo indicativo di € 4.000,00 oltre iva e cassa.

2) Le opere in difformità, potranno essere sanate urbanisticamente, con permesso a costruire in sanatoria c.d. ordinaria ai sensi dell'art. 23 comma 1, redatta per opere eseguite in assenza o difformità rispetto ai titoli autorizzativi, ai sensi degli art.36, art. 37 del D.P.R. n. 380 del 2001, con un costo presumibile di €2500,00 (IVA e Cassa esclusi) di spese tecniche, oltre i costi calcolati per le parti in difformità dall'Ufficio preposto.

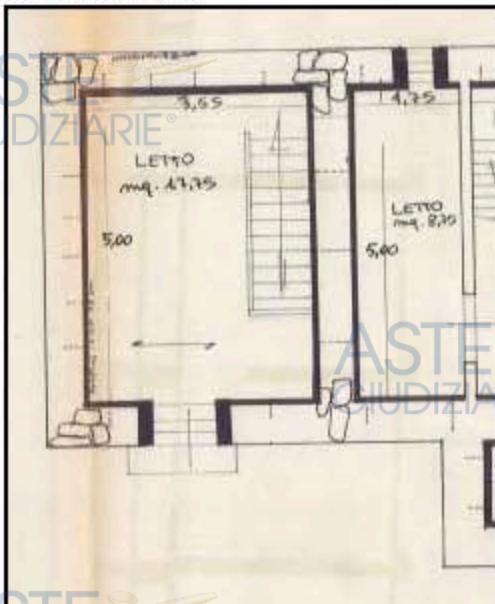
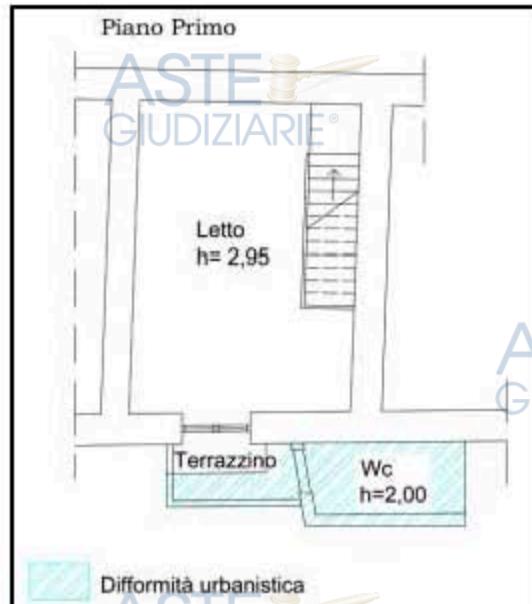
PIANO PRIMO

Pianta Deposita al Comune

Pianta Stato dei Luoghi

In conclusione **l'immobile è in difformità rispetto ai titoli edilizi autorizzativi rilasciati** per le seguenti motivazioni:

- difformità piano-volumetrica del fabbricato, anche in sagoma;
- diverse aperture in prospetto;
- diversa distribuzione degli spazi interni.
