TRIBUNALE DI LAGONEGRO

RELAZIONE DI CONSULENZA TECNICA D'UFFICIO

Il compito assegnato dal Giudice per l'Esecuzione al C.T.U., consiste nel redigere una perizia estimativa attestante il valore di un immobile sito nel Comune di Atena Lucana per il procedimento RGE 80/2018 a carico della Sig. [REDACTED]

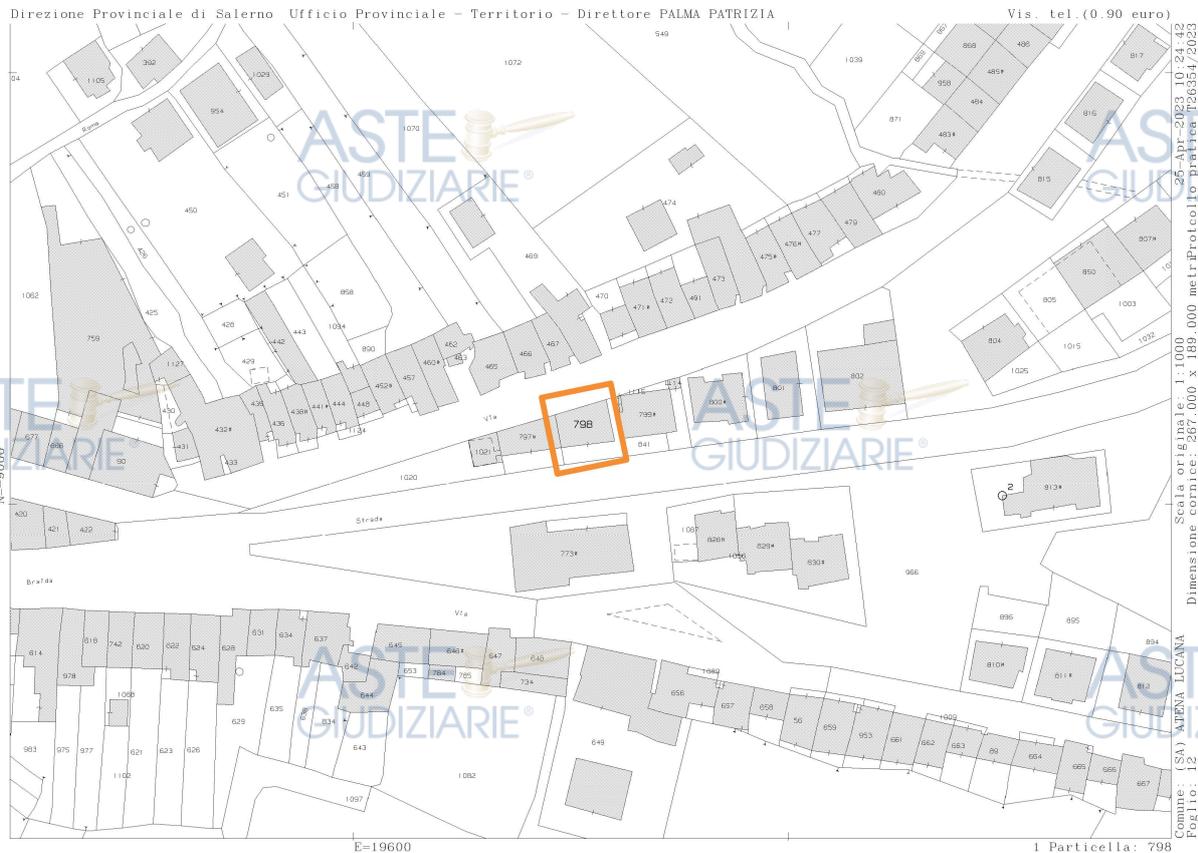
Fig. 01 Planimetria catastale (vedi anche ALL.2)

Dal sopralluogo effettuato si è riscontrata una sostanziale difformità tra le planimetrie catastali e lo stato attuale riguardo la distribuzione dei vani interni, per le operazioni di stima si assumerà come oggetto del pignoramento il bene quale effettivamente esistente (rinviando alla risposta al quesito n. 3 per l'esatta descrizione delle difformità riscontrate).

Risultano sostanziali difformità riscontrate che riguardano la distribuzione degli spazi interni al piano secondo rispetto alle piante catastali.

La spesa prevista per la regolarizzazione della difformità catastale e per la richiesta del certificato di agibilità è stimabile nella somma di 1000€ da sottrarre al valore finale di stima.
