## TRIBUNALE CIVILE DI LAGONEGRO (PZ)

## CONSULENZA TECNICA

### Liquidazione Controllata

Num/Anno: Procedura 6/2025 – Sentenza n. 20/2025

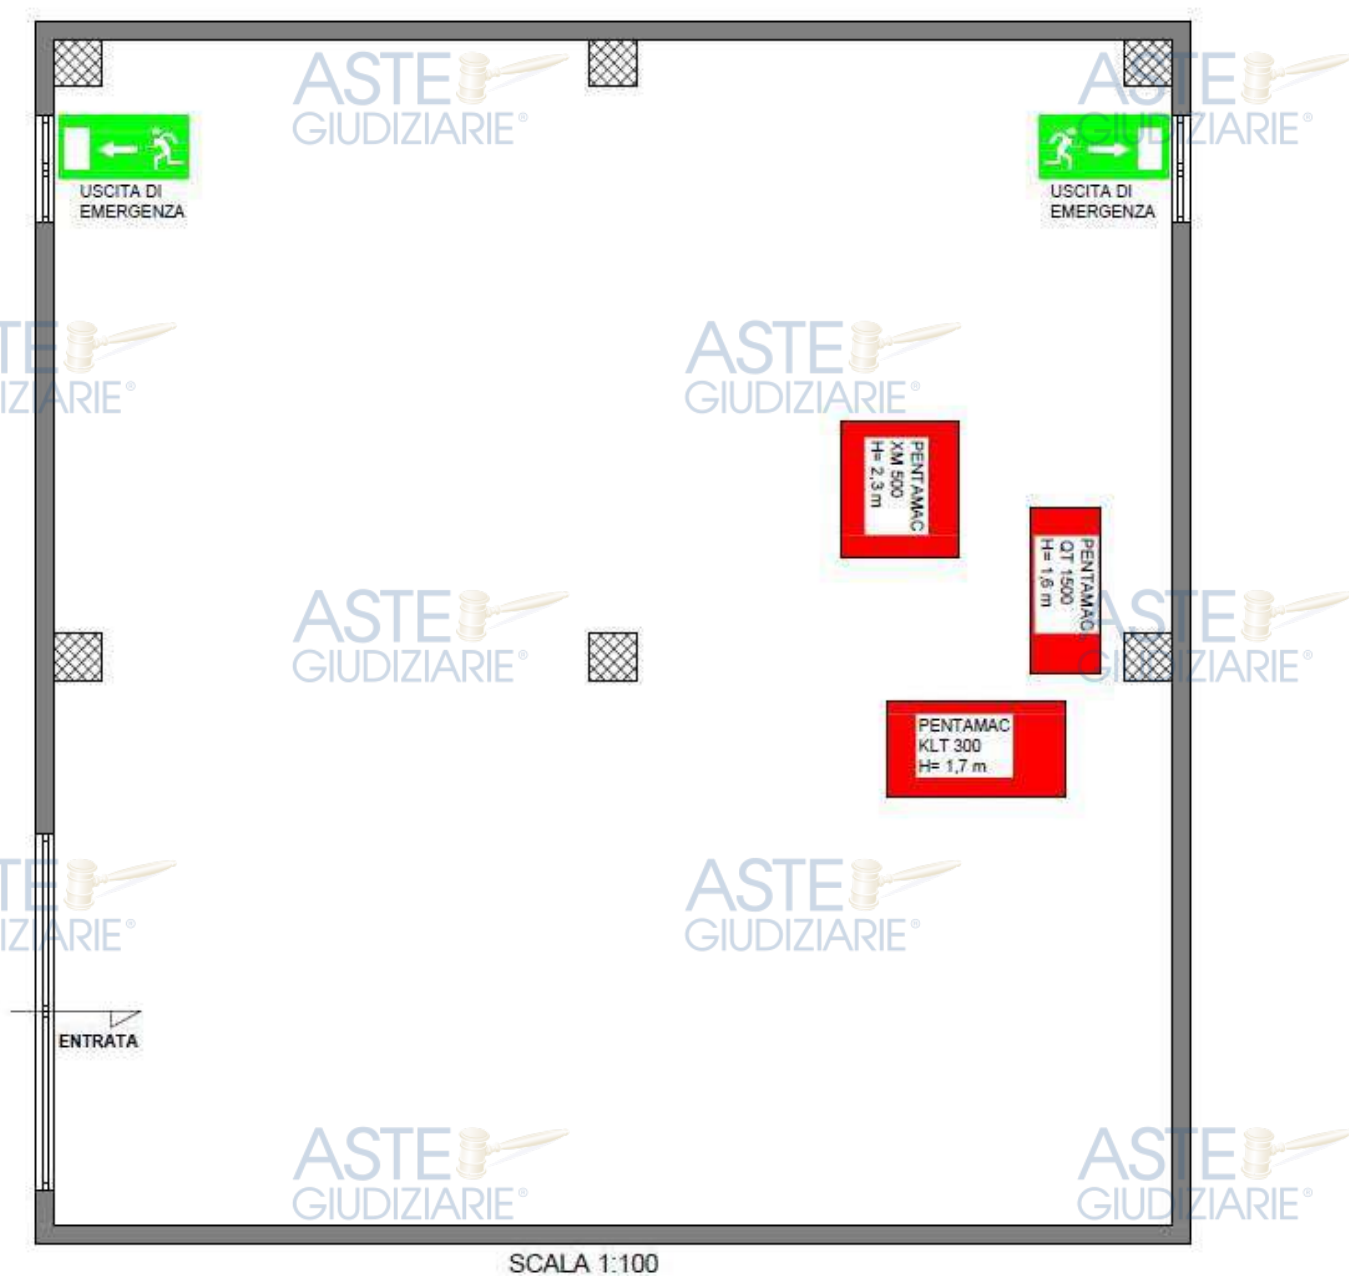
**Figura 7 - Piantina fabbricato - dimensioni : Larghezza x Profondità X altezza = 19 m x 20 m x 6.7 m**

Di seguito in Figura 7 è riportata piantina del fabbricato ove ubicati i 3 macchinari, in scala 1:100 con rappresentazione del layout dei macchinari:

I beni ovvero i 3 macchinari risultano allocati in un prefabbricato accessibile sito in  
in zona industriale a Brienza (PZ), senza vincoli logistici noti.

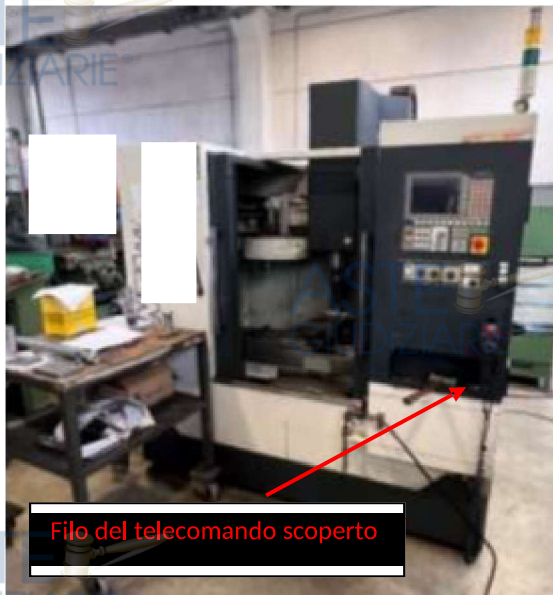
**Figura 9 - Fronte macchina**

- 1) Il telecomando manuale non è funzionante ed ha un filo scoperto (Figura 9) - Necessario ripristino.
- 2) Torretta di allarme che non si accende (Figura 9) - Necessario ripristino.
- 3) La tastiera a bordo macchina (Figura 15) non funziona, non dà il consenso - Necessario ripristino.
- 4) Sicurezza non conforme al D.Lgs. 81/2008 relativa al filo scoperto in Figura 9.

E' necessario il ripristino delle parti elettroniche.

Inoltre buona parte dei componenti elettronici presenti in macchina è costituita da apparecchiature obsolete, di conseguenza la riparazione per il ripristino della funzionalità potrebbe implicare l'utilizzo di nuovi dispositivi : CNC , azionamenti o altro che renderebbero l'intervento oneroso (alcune decine di migliaia di euro).

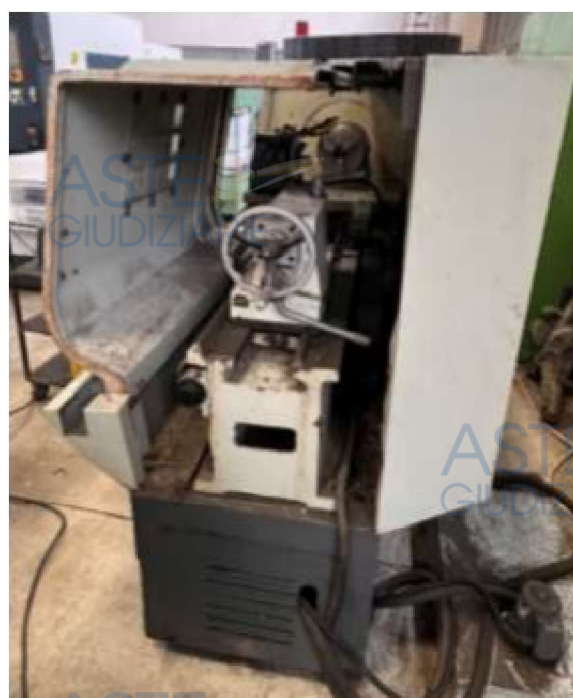
Figura 19 - Vista lato dx macchina

Mandrino

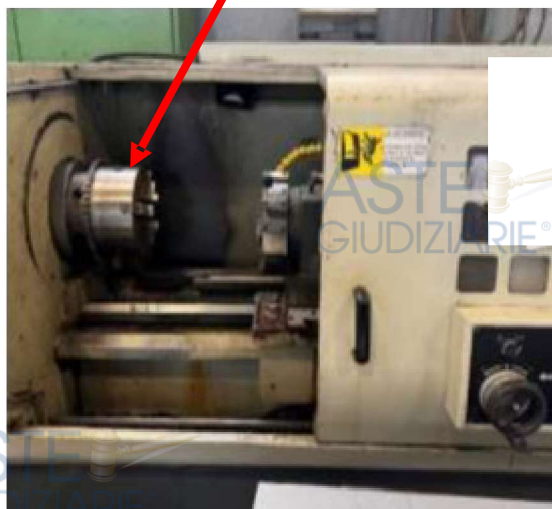
Figura 20 - Interno macchina

La macchina funziona parzialmente, la presenza di segni d'urto della torretta implica che la macchina ha avuto collisioni con i pezzi o mandrino e quindi è presumibile abbia anche problemi meccanici-geometrici. L'entità del problema meccanico è sconosciuta e potrebbe subordinare la possibilità di riutilizzo del macchinario dopo la riparazione.

Il monitor è stato sostituito ed andrebbe cambiato, ma quella tipologia di CNC non è più in produzione e il CNC che potrebbe essere montato è il VSC 1021T (costo euro 6.600,00 + spese di montaggio, adattamento e parametrizzazione).

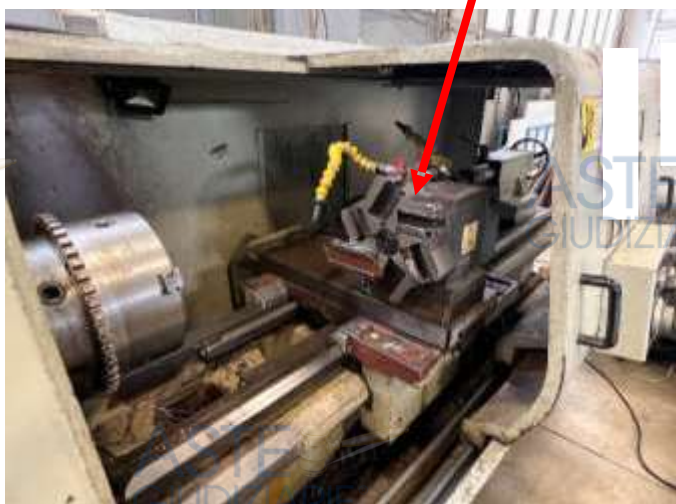
Figura 21 - Interno macchina

Torretta piano mobile

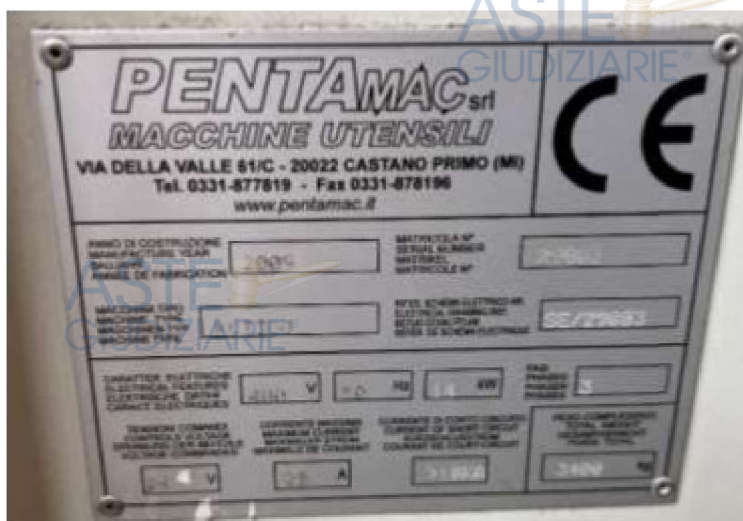
**Figura 23 – Targhetta CE identificativa applicata sulla macchina**

La macchina è provvista di certificazione CE della casa madre (figura 23), la macchina si accende.

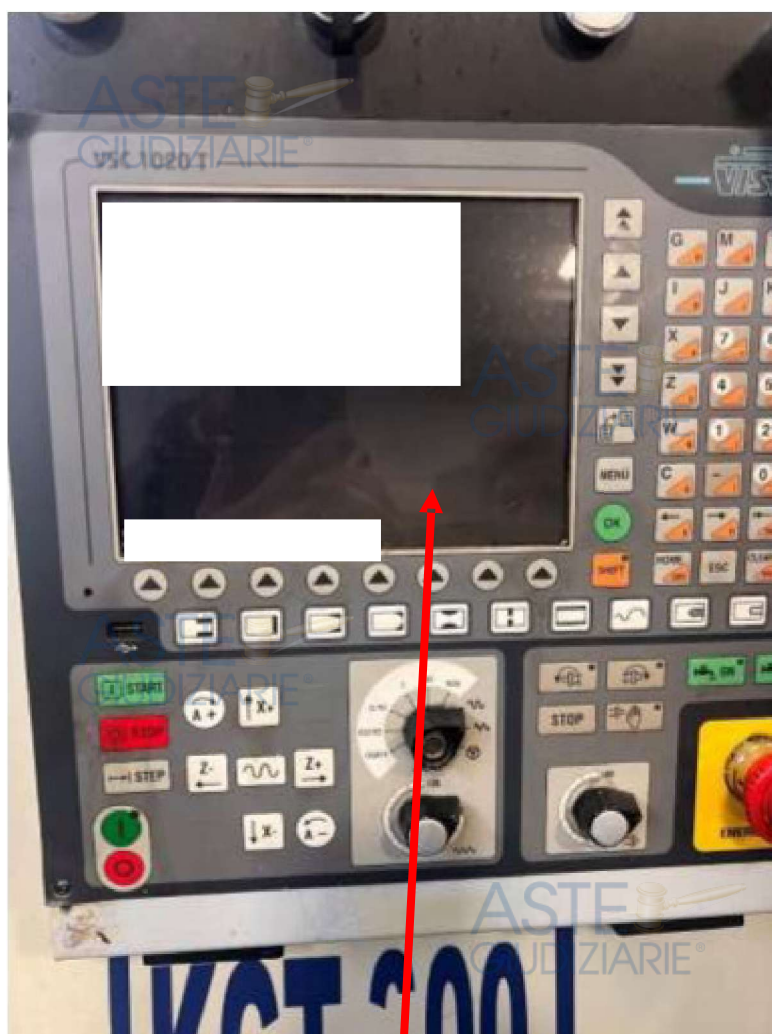
Figura 25 - Tastiera e monitor a bordo macchina

Il CNC non funziona e rimane la schermata iniziale, e ciò potrebbe voler dire che il CNC ha perso tutta la parametrizzazione o la motherboard è guasta. Anche in questo caso servirebbe la sostituzione del CNC con il modello attuale VSC 1021T (costo euro 6.600,00 + spese di montaggio, adattamento e parametrizzazione).

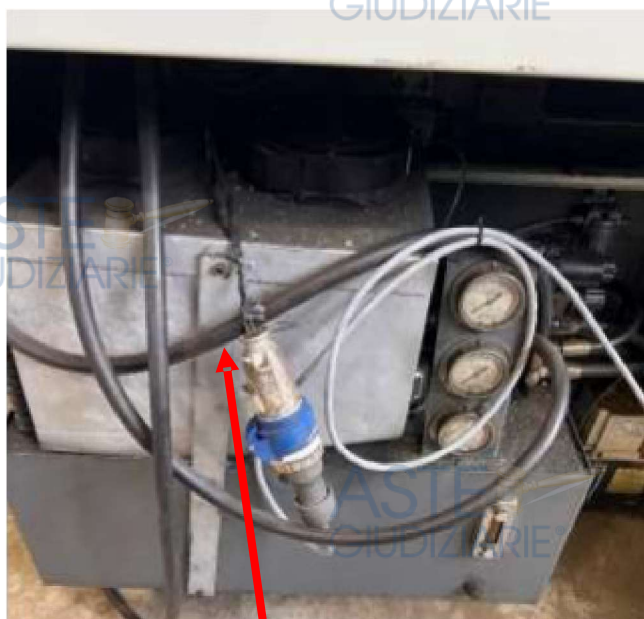
Figura 28 - Retro macchina

- 1) Sicurezza bypassata (piastrina di acciaio staccata) (Figura 9) – Necessario ripristino con messa in sicurezza.
- 2) Filo scoperto (Figura 28) – Necessario ripristino con messa in sicurezza.
- 3) Il monitor non funziona, non carica il software (Figura 25) – Necessario ripristino.
- 4) Sicurezza non conforme al D.Lgs. 81/2008, relativa al filo scoperto in figura 28 ed alla sicurezza bypassata in figura 9.

Filo scoperto

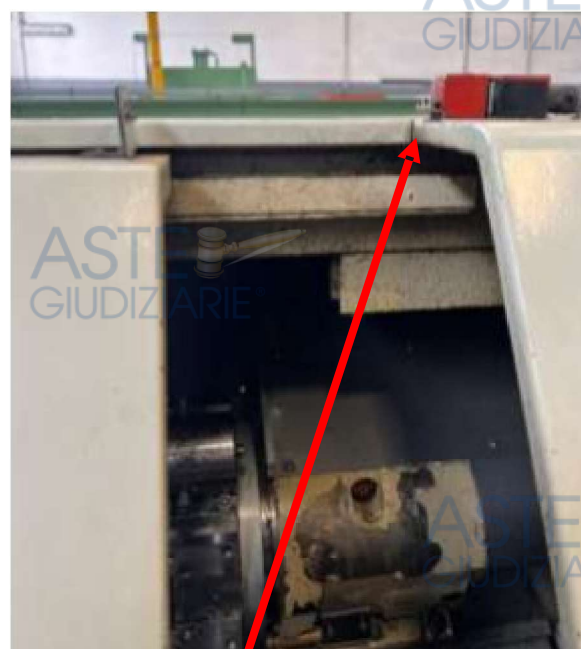
Figura 29 - Interno macchina

Piastrina staccata, sicurezza bypassata
