TRIBUNALE DI LAGONEGRO
SEZIONE PROCEDURE CONCURSUALI

LIQUIDAZIONE GIUDIZIALE
R.G. 7/2024

Perizia dell'Esperto

Perizia di Stima
L.G. 7/2024

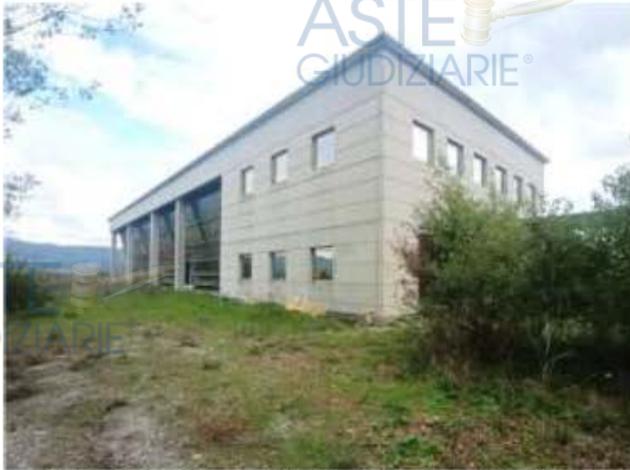
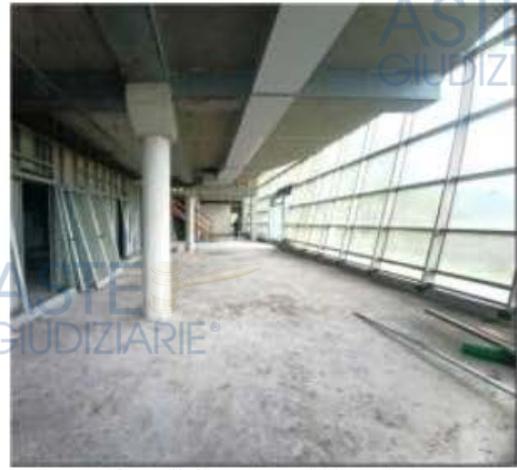
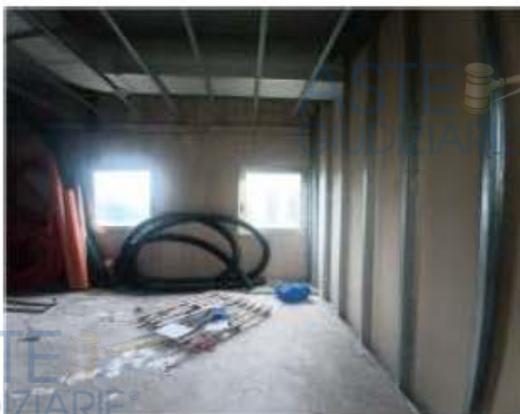
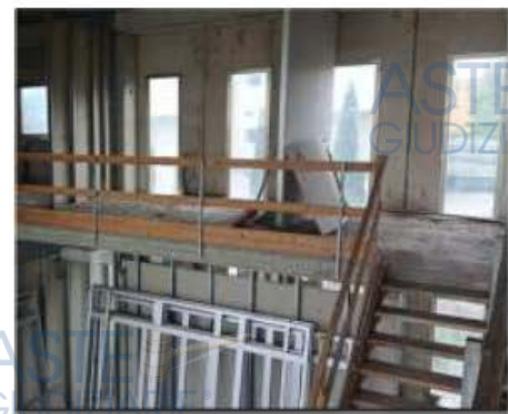
L'edificio è disposto su due livelli e gode di una corte esclusiva che lo circonda, con accesso diretto da via *Varco della Calce* verso Ovest. Il lotto è interamente recintato da un muro in cemento armato sormontato da una recinzione metallica. Gli interni, attualmente allo stato grezzo, offrono ampi spazi destinabili a sale d'attesa, reception, sala riunioni, mensa, servizi igienici e uffici. Al primo piano, un'ampia area a ovest è prevista per una sala riunioni, mentre gli altri ambienti, di dimensioni più contenute, sono destinati a uffici e postazioni per call center.

Allo stato attuale il fabbricato non risulta completato, di seguito si elencano i lavori da eseguirsi per il suo completamento:

- Realizzazione delle divisioni interne;
- Installazione dell'impianto di climatizzazione per il riscaldamento, il raffrescamento e la produzione di acqua calda sanitaria;
- Pavimentazione del piazzale esterno;
- Sostituzione della scala interna provvisoria in legno con una scala definitiva;
- Realizzazione delle pavimentazioni interne;
- Completamento degli impianti elettrici e idrosanitari;
- Installazione delle porte interne;
- Esecuzione delle coibentazioni, delle finiture e delle pitture interne;
- Realizzazione dell'impianto antincendio.

Detti lavori di completamento saranno detratti dal valore di stima finale.

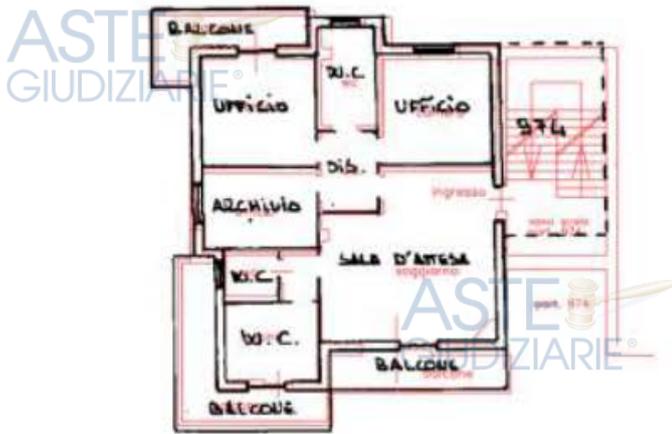
Piano primo

Il bene risulta regolarmente accatastrato, e riportato al Catasto Fabbricati in categoria A/7 "Abitazioni in villini". Le divisioni interne non risultano coerenti con la planimetria catastale, e le destinazioni indicate nella planimetria catastale non corrispondono con la situazione attuale.

Di seguito si riporta la sovrapposizione tra lo stato dei luoghi rilevato e la planimetria catastale:

Pertanto, il futuro acquirente, dovrà procedere alla presentazione di nuovo DOCFA, in variazione, al fine di regolarizzare la scheda planimetrica. I costi saranno successivamente detratti dalla valutazione finale.

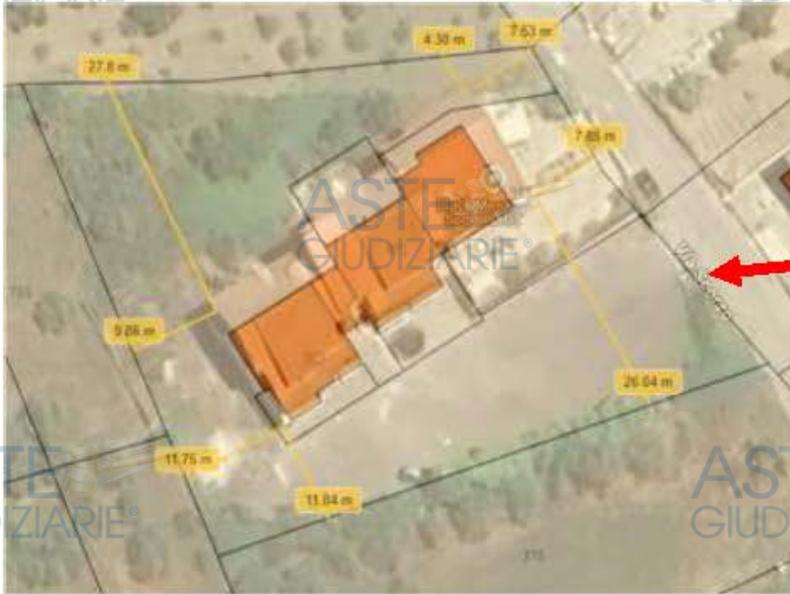
Ingresso carrabile

Si precisa che la posizione planimetrica dell'area di sedime risulta spostata rispetto ai grafici progettuali

stato di fatto

- spostamento planimetrico dell'area di sedime del fabbricato, oltre che allo spostamento dell'ingresso carrabile;
- Bene 2, diversa destinazione d'uso (o ripristino alla destinazione di progetto), diverse aperture esterne e lievi difformità interne;
- Bene 3, al piano primo risultano differenze sulle aperture esterne;
