## TRIBUNALE DI LANCIANO

ESECUZIONE IMMOBILIARE N. 9/2022 R.G.E.

**INTEGRAZIONE ALLA CONSULENZA TECNICA  
D'UFFICIO**

## stima beni immobili

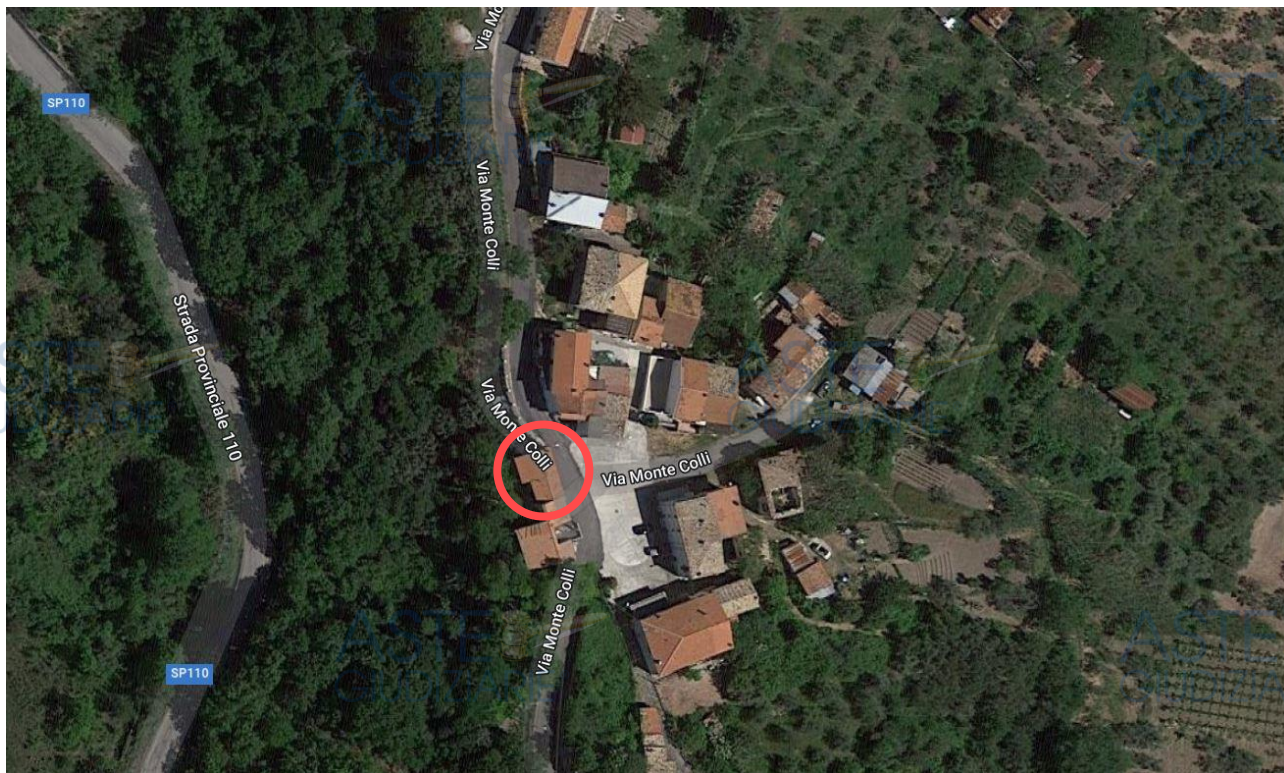
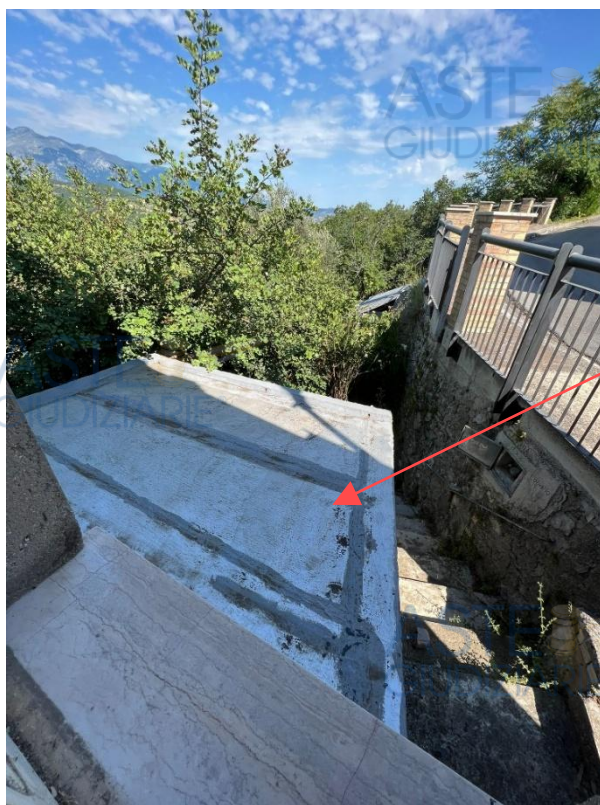
vano cucina  
oggetto di  
demolizione

Come si evince dalla descrizione dell'immobile, lo stesso a piano terra è costituito da un locale con destinazione cucina, il quale ricade in parte sulla particella di terreno attigua

identificata nel Nuovo Catasto Terreni al Foglio n.21 particella 30; quest'ultima risulta in testa ad altro soggetto, ovvero al Sig. XXXXXXXXXXXX, padre dell'esecutata e deceduto nell'anno 2020.

Per cui, è stato redatto apposito computo metrico estimativo al fine di determinare i costi necessari alla totale demolizione del vano cucina in esame, insistente sulla P.Ila 30 del Fg.21.

Dall'analisi dei costi relativi agli interventi a misura di cui sopra, le spese necessarie di quest'ultimi ammontano ad **€ 4.395,93** (Euro Quattromilatrecentonovantacinque/93), oltre IVA come per legge.
