**TRIBUNALE Ordinario di LANCIANO**  
Ufficio Esecuzioni Immobiliari

**ESECUZIONE IMMOBILIARE R.G. N.44/2021**

## **RELAZIONE DI SOPRALLUOGO**

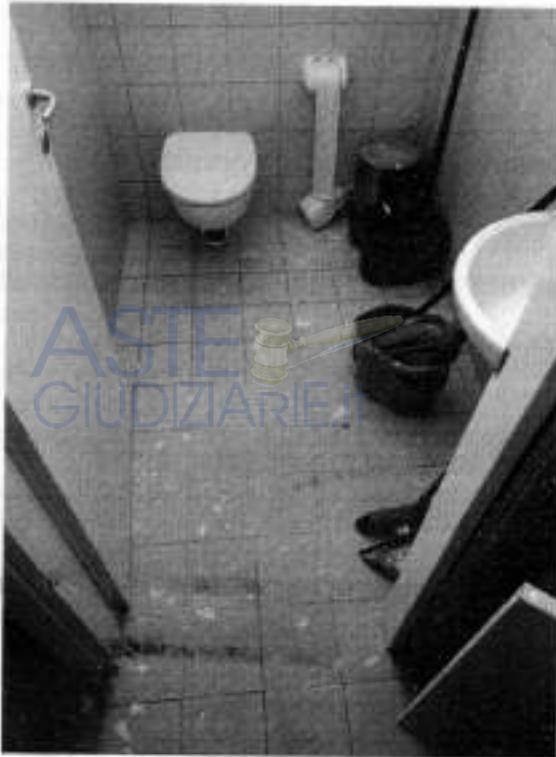
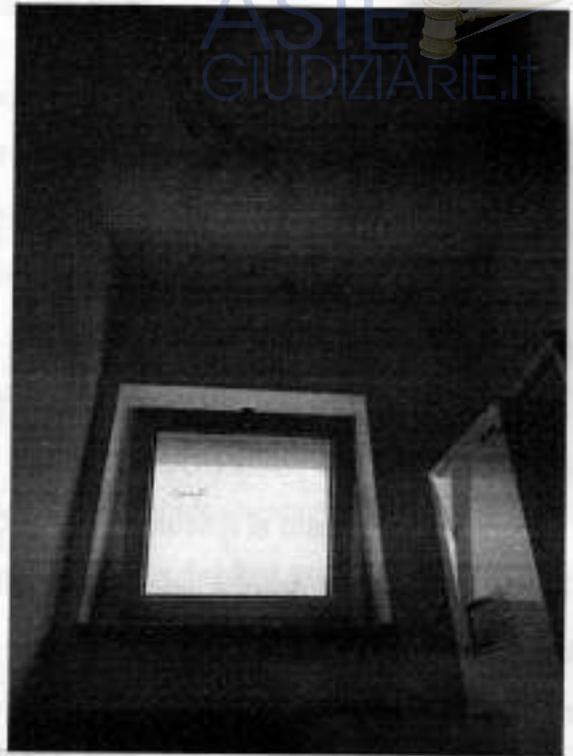
Dall'esame visivo, la vistosa macchia a soffitto si presenta piuttosto circoscritta e con forma arrotondata al centro al soffitto con leggera estensione verso la muratura esterna (dove è presente la finestra) e verso il muro a confine con il vano ascensore condominiale. Oltre alla macchia, si notano formazioni di efflorescenze ed esfoliazioni (solo) della pittura. L'infiltrazione è apparsa inattiva, senza gocciolamenti e con contorni di colorazione giallo paglierino, tipica di un andamento regressivo.

Da quanto è stato riferito, l'abbondante acqua penetrata nell'ambiente interno è finita sul pavimento del wc causando un copioso allagamento che ha provocato a sua volta la comparsa di infiltrazioni d'acqua nei locali sottostanti (servizi igienici a servizio della sala polivalente comunale e altri vani comuni).

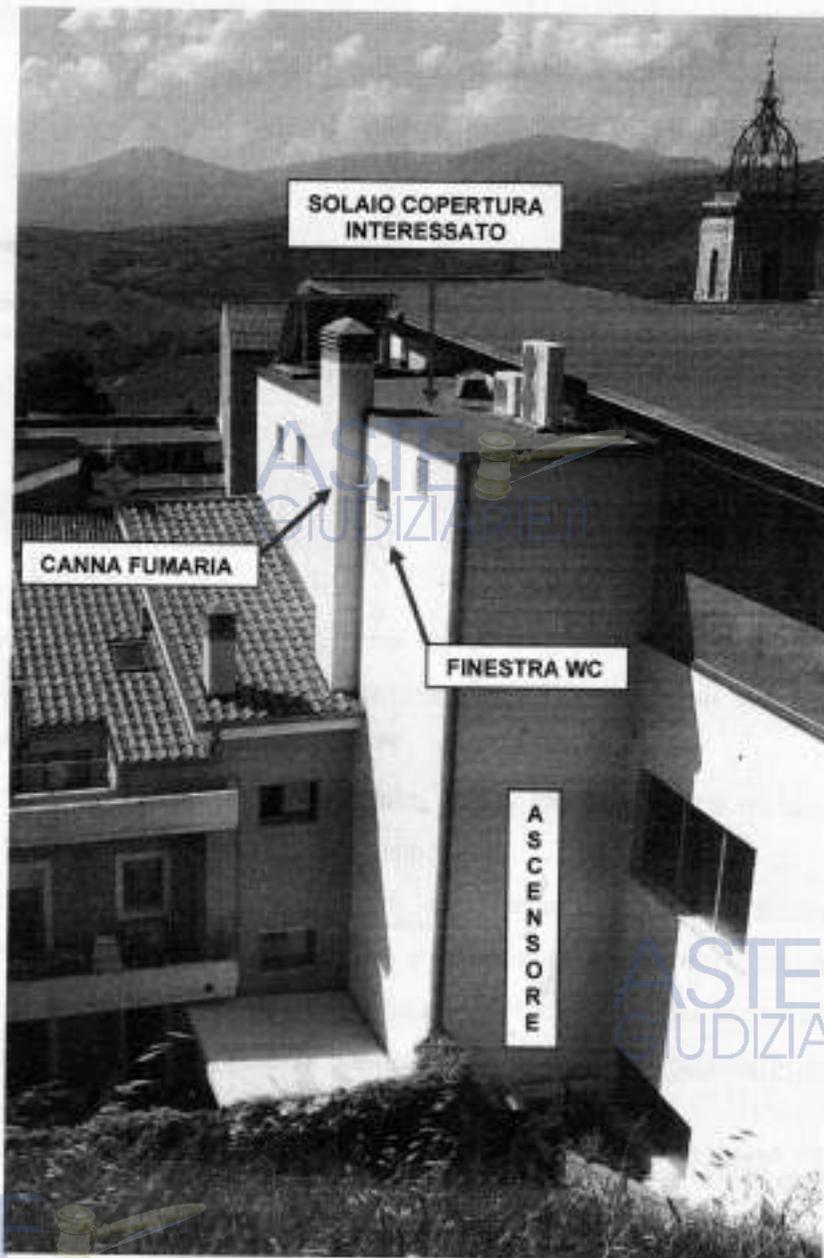
La soffittatura del wc in oggetto risulta essere l'ultimo solaio piano di copertura non praticabile di una porzione di fabbricato. Questo presenta all'estradosso un rivestimento in guaina impermeabilizzante rivestita con scaglie di ardesia e al di sotto di questa sono presenti i pannelli termici isolanti in lana di roccia. Questa porzione di solaio di copertura, dalle dimensioni in pianta di circa m.12.50 di lunghezza per m.3.50 di larghezza (circa mq.44 di superficie) comprende, oltre al wc, porzione del vano cucina, l'anti-wc e il vano ascensore comune. Ad una quota superiore, invece, è presente il solaio di copertura molto più vasto della sala ristorazione. La copertura piana presenta una leggera pendenza verso

il lato corto in cui è presente un canale di gronda per la raccolta delle acque piovane, mentre sul lato lungo esterno è presente una scossalina di contenimento in lamiera.

Sul manto di copertura, poggiati su dei basamenti in cemento, sono presenti alcune macchine per il condizionamento d'aria e un pannello solare termico. Tra questi, dalla parete verticale e sospesa dal pavimento, fuoriesce un condotto di aereazione per lo scarico dei vapori di cottura. A ridosso del muro esterno, sul bordo lungo esterno della copertura, è presente, inoltre, una canna fumaria in muratura.

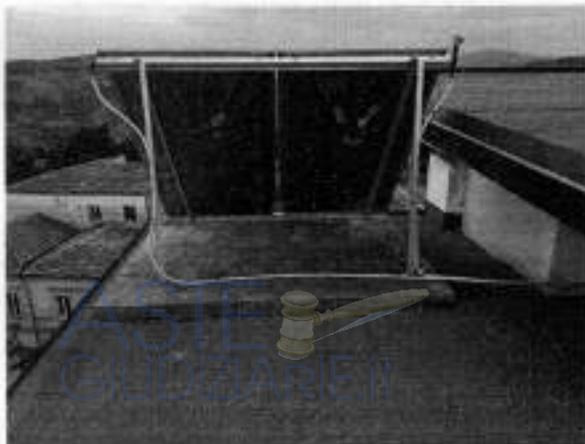
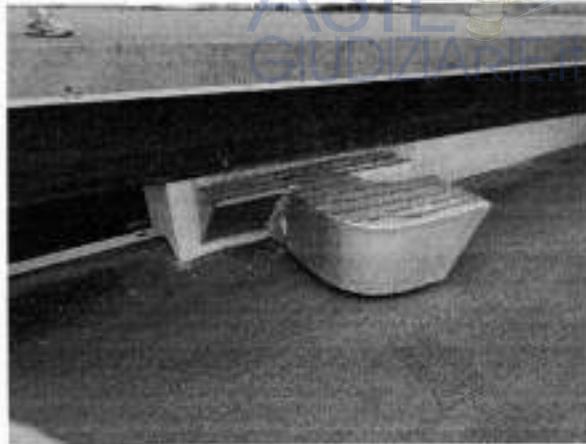
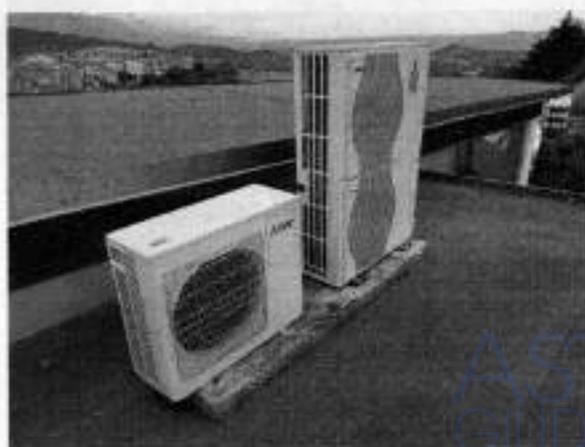
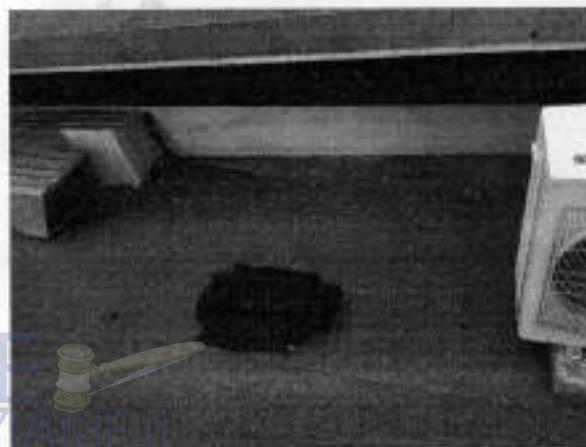
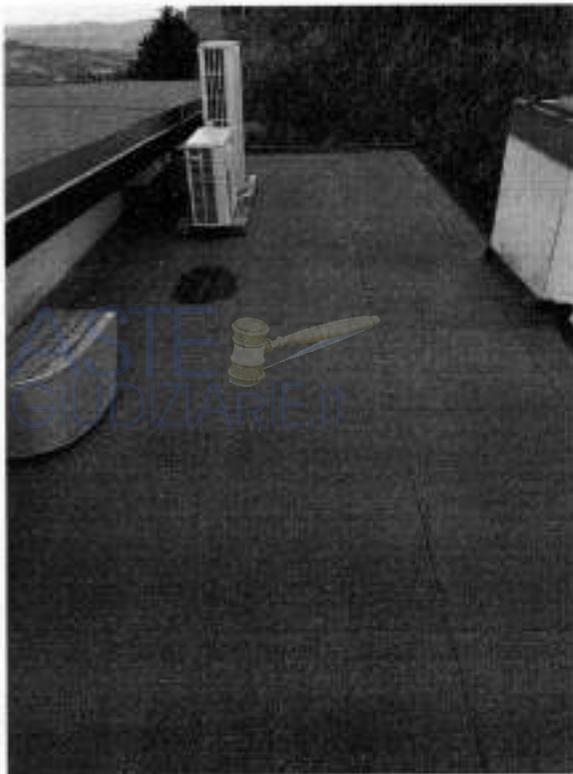
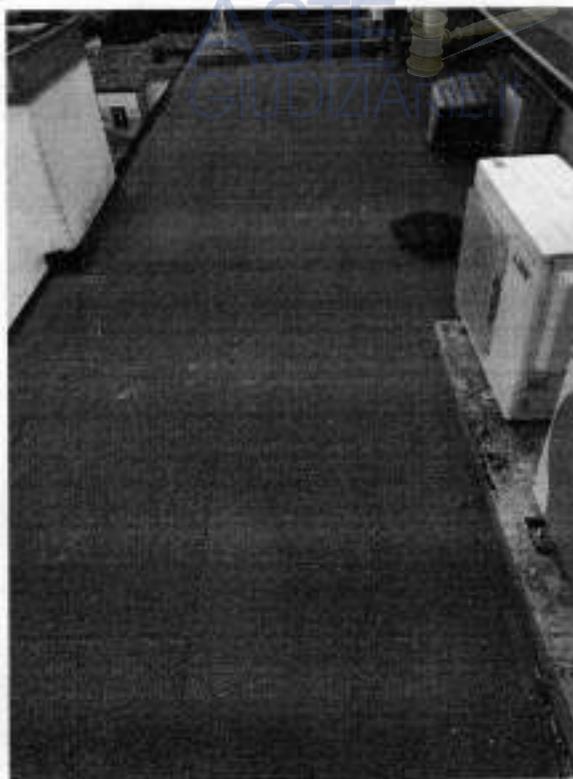
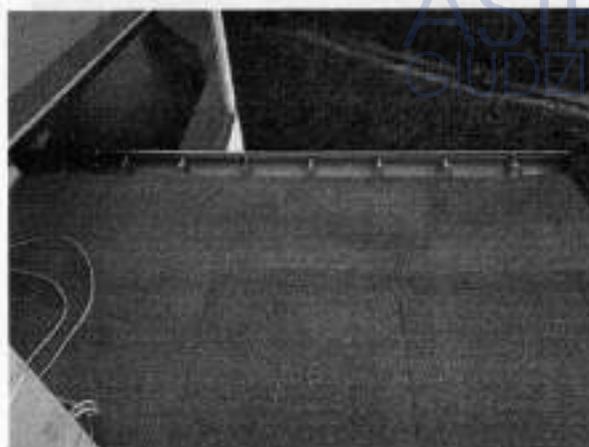
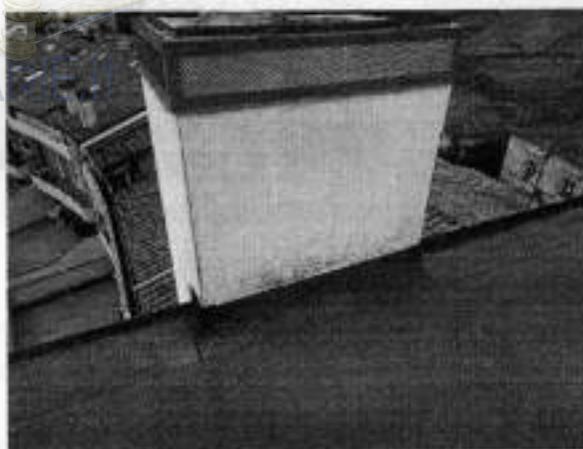
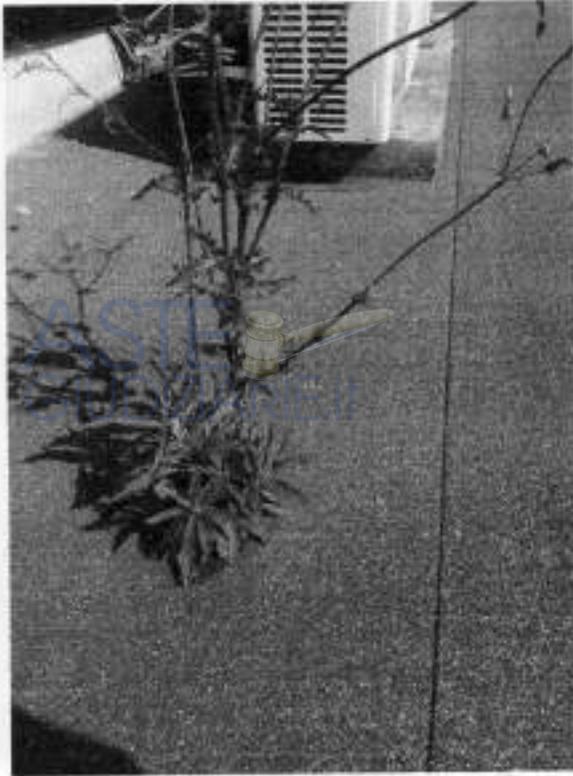
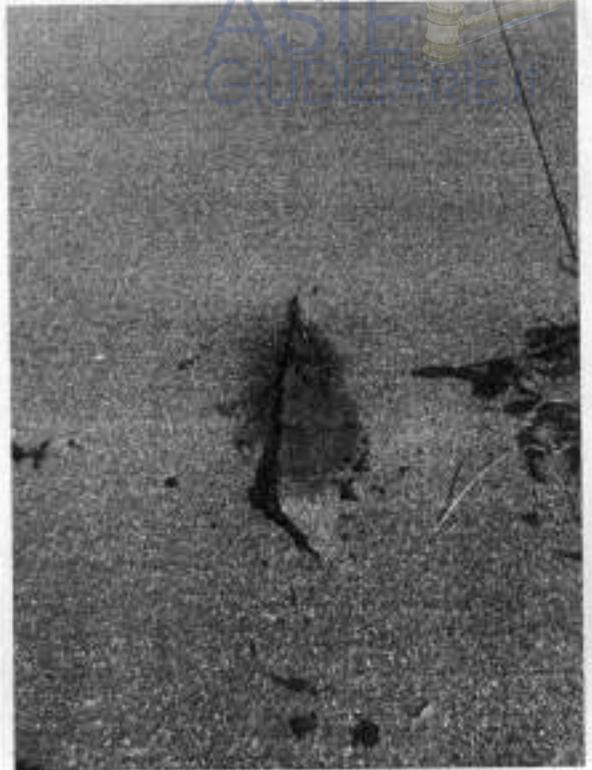
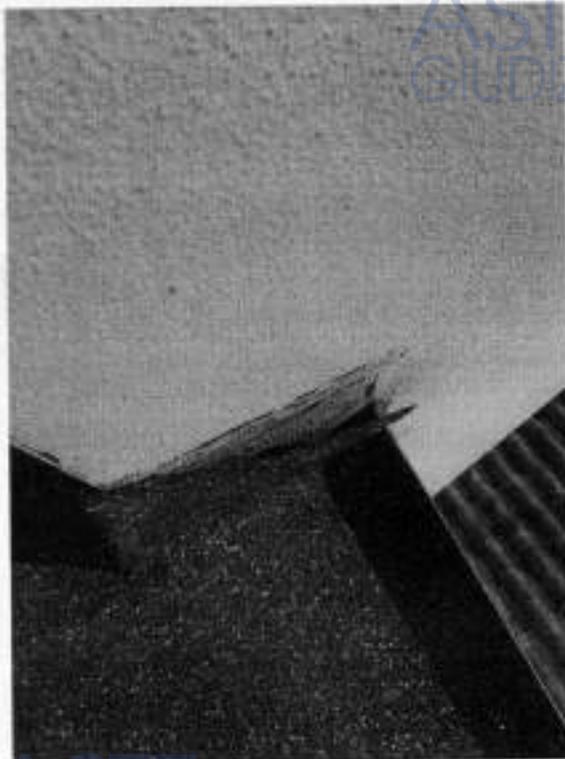
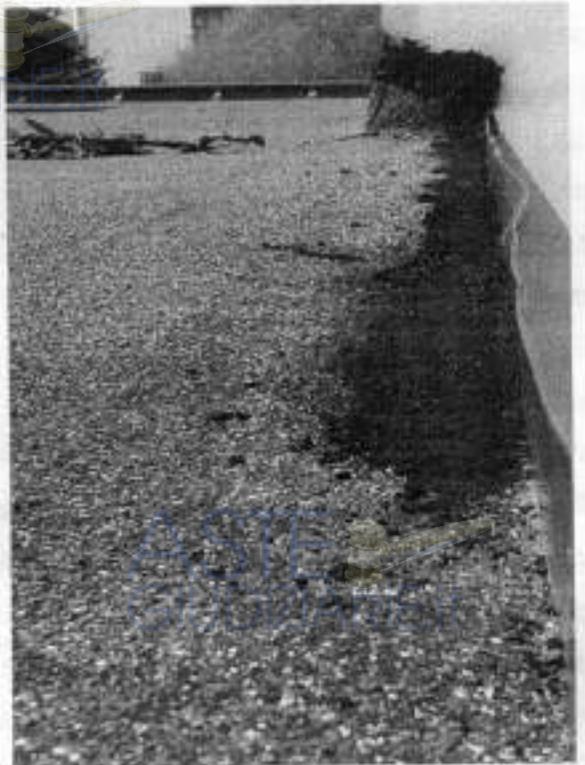
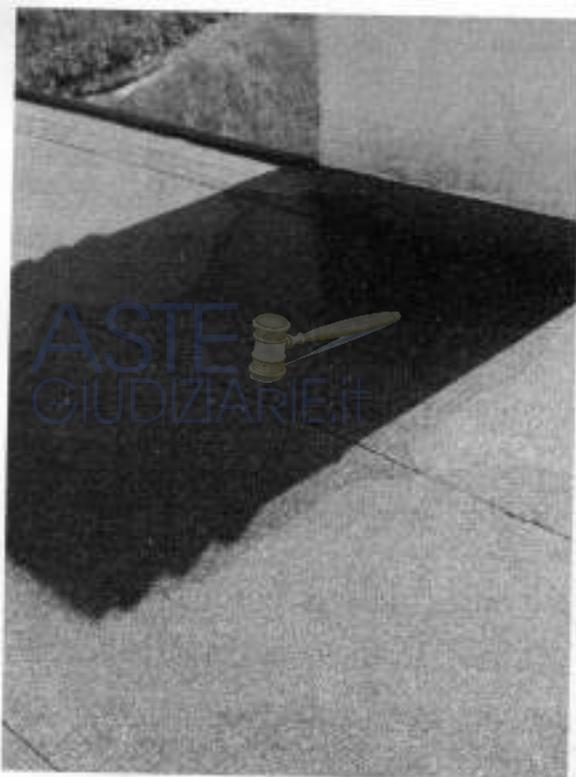
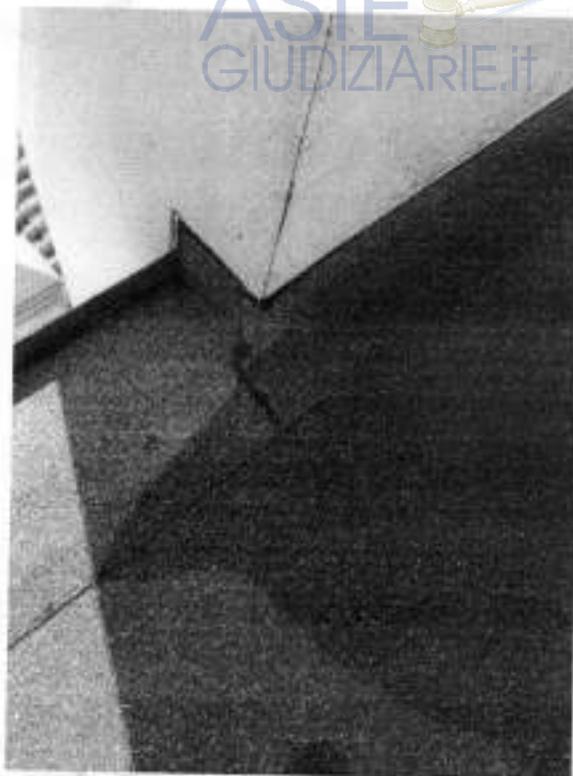
Sul manto di copertura si sono osservati alcuni interventi di riparazione della guaina impermeabilizzante fatti eseguire dall'amministratore condominiale in data 09/05/2023 a seguito del verificarsi di dette infiltrazioni.

Le foto seguenti, acquisite dal sottoscritto, sono state scattate in tale occasione e testimoniano l'intervento effettuato. Sono visibili:

- la presenza, prima dell'intervento, di un vistoso taglio/lacerazione del manto impermeabile con crescita di vegetazione e il successivo "rappezzo" eseguito;
- il distaccamento del risvolto di guaina sulla parete verticale della canna fumaria;
- la risaldatura effettuata con guaina bituminosa dei risvolti di guaina in prossimità della canna fumaria e lungo la scossalina di bordo del terrazzino;
- la stagnazione di acqua piovana in prossimità della canna fumaria a seguito di una precipitazione piovosa.

Tale intervento sembrerebbe stato un valido tentativo, seppur estemporaneo, di ovviare a possibili altre infiltrazioni. Tant'è che nelle note piogge torrenziali che si sono verificate nei giorni 15/16/17 maggio, a detta dell'amministratore, non sono pervenute altre segnalazioni da parte dei residenti. Tuttavia, l'acqua che si è sicuramente infiltrata sotto la guaina, rimanendo imprigionata e avendo difficoltà ad evaporare, con molta probabilità è ancora presente tra gli strati superiori del solaio causando quasi certamente il deterioramento del materassino termoisolante con la conseguente perdita del sue prestazioni.

Essendo tale solaio di copertura di proprietà condominiale e il difetto di natura "costruttiva" sarà necessario sottoporre l'inconveniente all'attenzione del condominio in tempi rapidi per trovare una soluzione condivisa che possa essere risolutiva della problematica.

Si ritiene opportuno, per non giungere ad affrettate conclusioni, far svolgere una serie di indagini più approfondite, anche con analisi strumentali, per la ricerca del più probabile punto/i di infiltrazione, riconducibili ai più svariati motivi quali difetti di costruzione dell'involucro esterno, decifienze dell'impermeabilizzazione, adeguata pendenza del massetto di scorrimento, tutte possibili cause di infiltrazioni di acque meteoriche. Successivamente, determinare il tipo di intervento più appropriato da effettuare e la spesa
