TRIBUNALE di LANCIANO

CONSULENZA TECNICA D'UFFICIO

PROC. ESECUTIVO N. 7 / 2019

Immobile a schiera sito a Lanciano (CH) via Torre Sansone n. 33 , identificato al NCEU foglio 3 p.IIa 637 sub 3 cat. A/4 classe 3 ; 6 vani tot. 119 mq rendita 291,28 € .

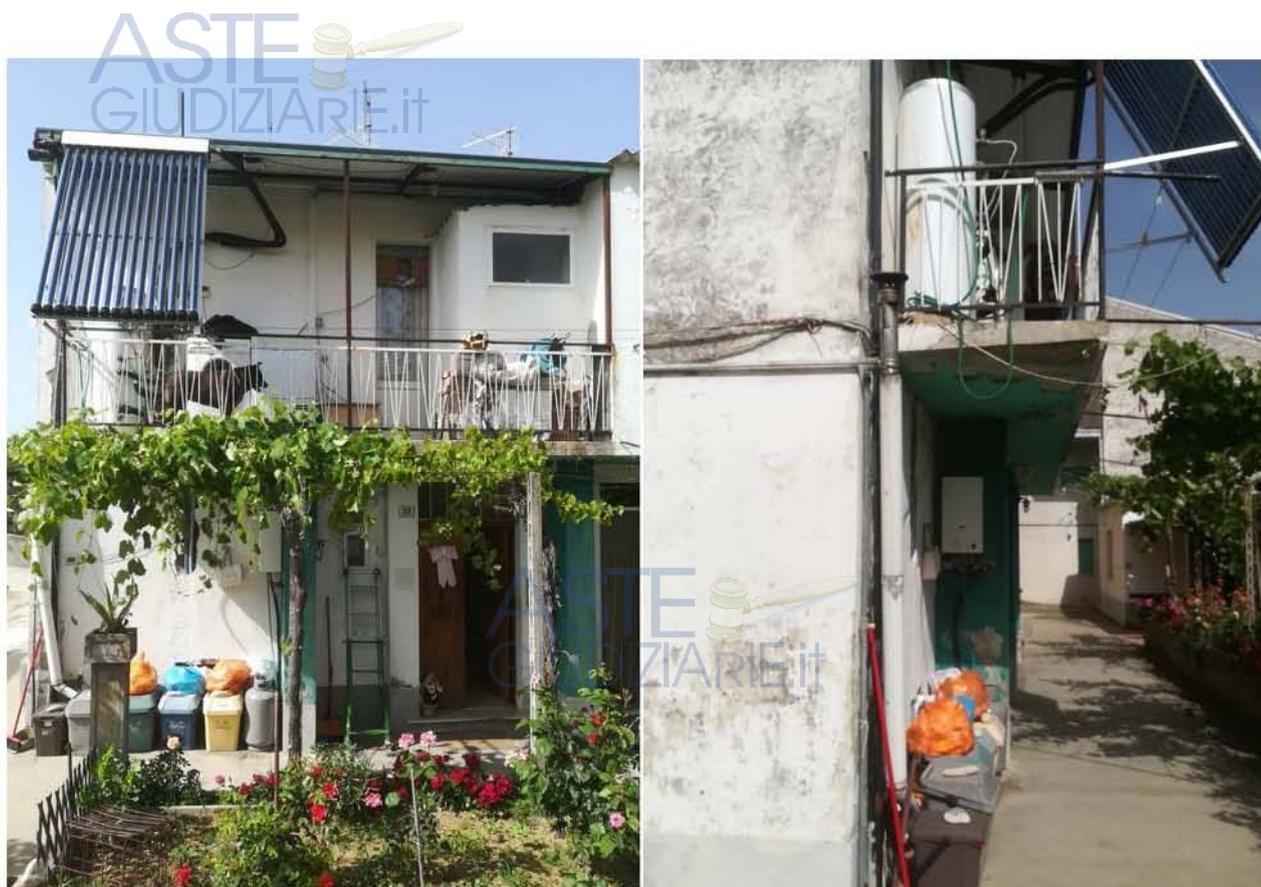
PROSPETTO PRINCIPALE

VEDUTA LATERALE

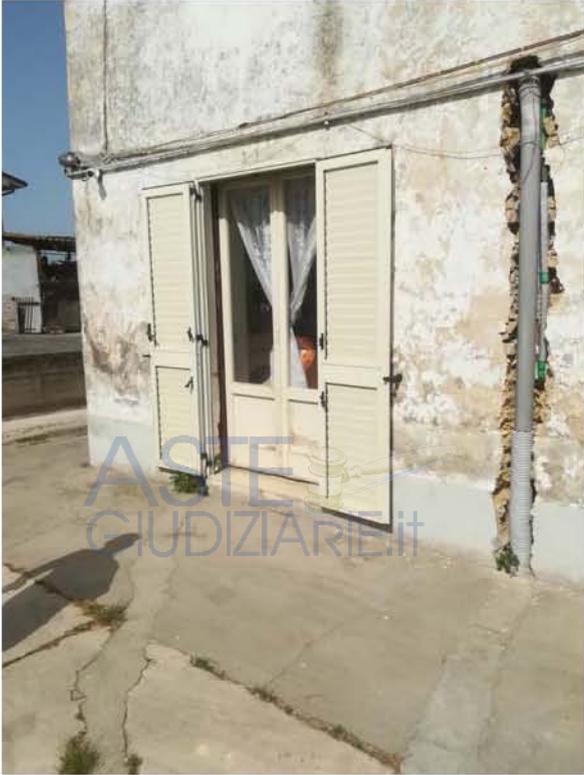
PART. PORTA/FINESTRA SU CUCINA

- alcuni lavori interni sulle tramezzature e la trasformazione di una porta/finestra in finestra (modifica di facciata) , senza autorizzazione urbanistica.

Entrambi gli interventi dovranno essere sanati con una SCIA in sanatoria, art. 36 del DPR 380/01 .

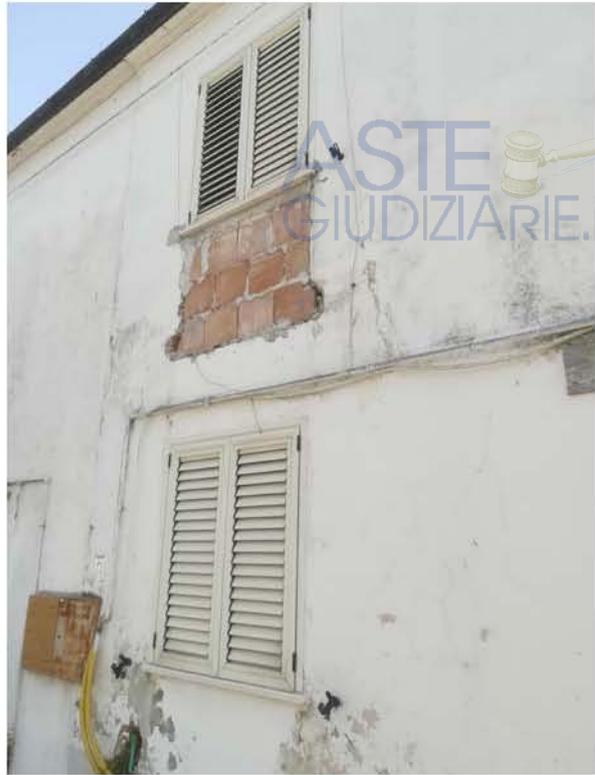
FINESTRA SU CUCINA A PT
E STANZA LETTO A P1°

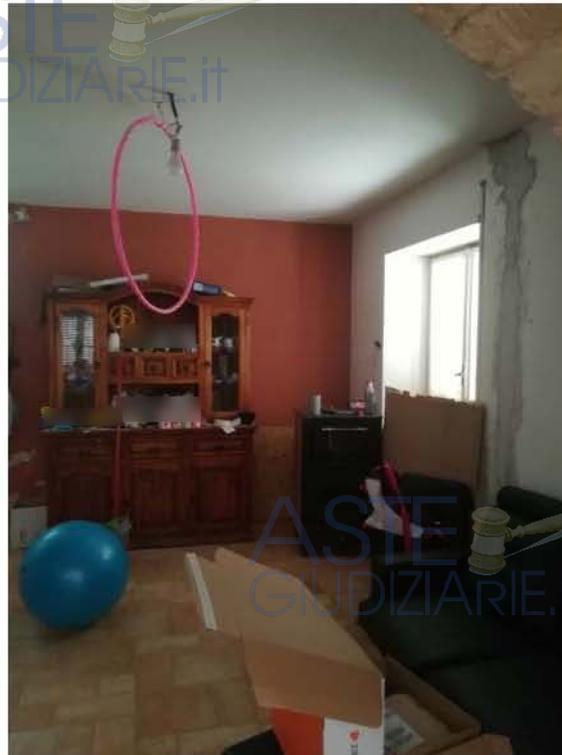
INGRESSO / SOGGIORNO

Il pavimento del piano terra (zona giorno) è un gres di recente posa. I pavimenti del primo piano, sono misti. Marmette in graniglia di vecchio tipo , nel corridoio ; lastroni in gres ,effetto legno , di posa recente nella stanza matrimoniale e mattonelle in gres di piccola misura nel bagno in camera .

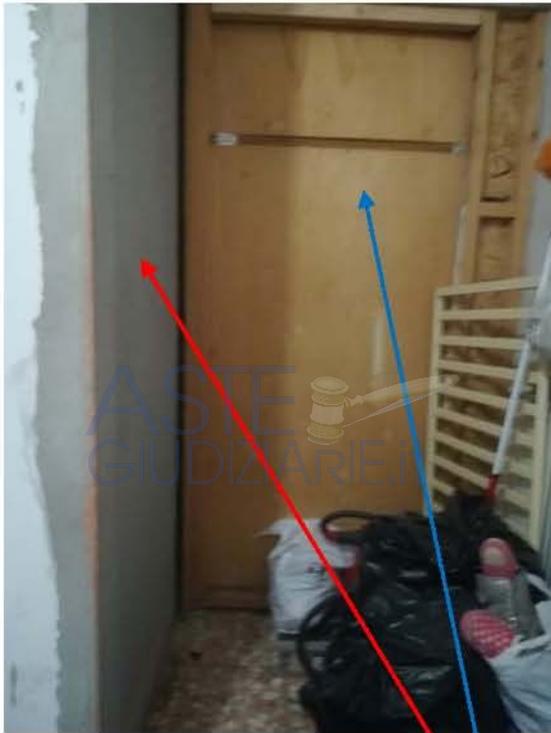
La stanza singola è ricavata tramite tramezzi in materiale leggero , che individuano una piccola cabina armadio e l'ingresso.

La stanza grande risulta di recente ristrutturazione ma è ancora incompleta nelle finiture dei tramezzi, in quanto mancano le porte. Anche la stanza piccola , risulta ancora incompleta nella finitura dei tramezzi.

ACCESSO ALLA STANZA SINGOLA
PANNELLO LATERALE CABINA ARMADIO

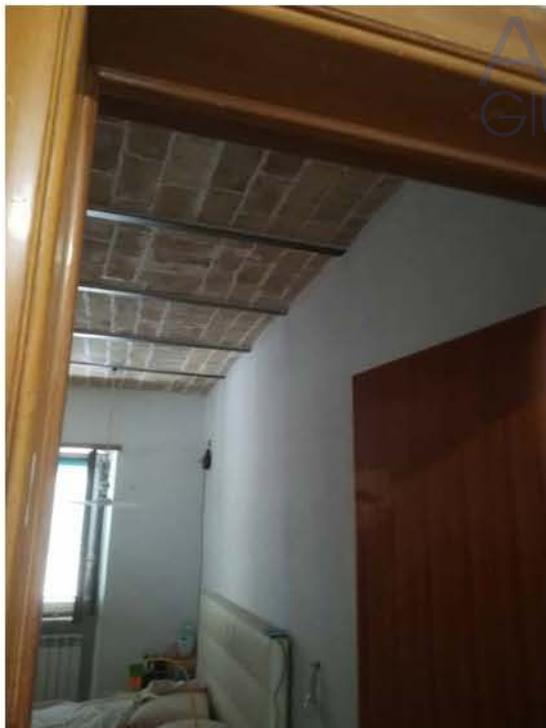
STANZA MATRIMONIALE

La stanza matrimoniale presenta dei tramezzi in cartongesso che individuano una cabina –armadio e il piccolo bagno.

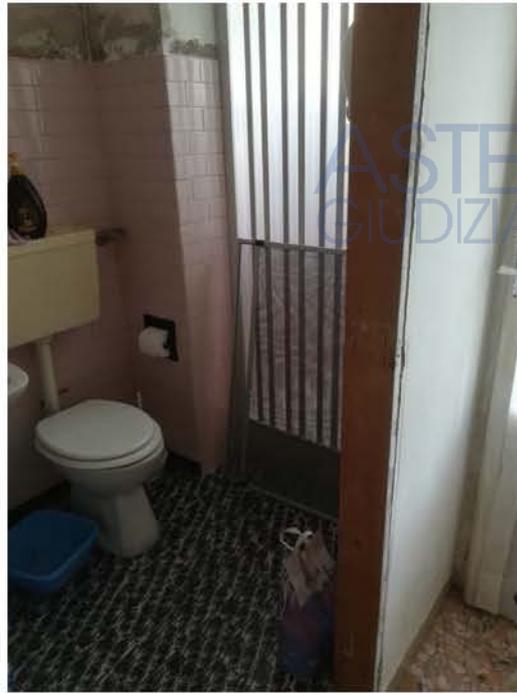
WC SU CORRIDOIO

Attraverso un piccolo corridoio adiacente le scale, si arriva al wc che occupa una superficie in corrispondenza del vano scala e una piccola parte del balcone di facciata.

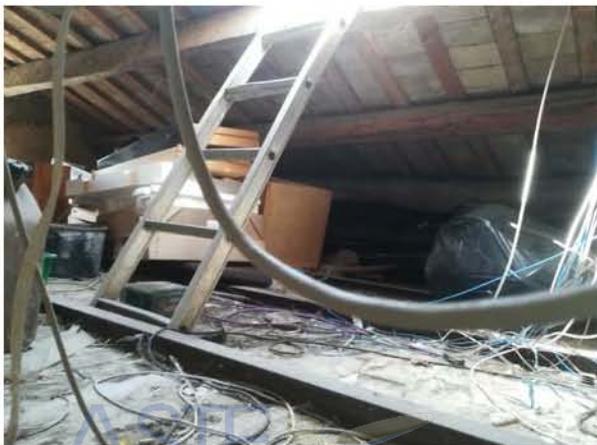
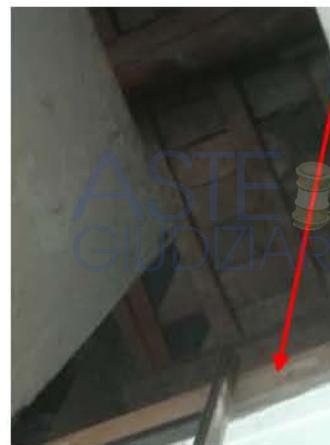
SOTTOTETTO e CISTERNA

Le persiane del fabbricato sono bianche in alluminio e risultano in buono stato di conservazione, mentre gli infissi, in legno tinto di bianco, sono in mediocri condizioni. Nel complesso lo stato di manutenzione del fabbricato non è buono. Sono stati effettuati alcuni lavori di miglioramento, ma non sono del tutto conclusi. Anche gli impianti devono essere revisionati, ma sono presenti un impianto fotovoltaico sul tetto e un solare termico. Il giardino laterale (che viene utilizzato dal sig. ██████████) ricade sulla particella 636 annessa alla 4403, sempre di nuda proprietà del signor ██████████, **ma esclusa dall'atto di pignoramento in oggetto, pertanto non è oggetto di vendita.** Il fabbricato pignorato ha come pertinenza la sola piccola corte circostante e antistante fino alla strada frentana, ricadente sulla particella 637, con diritti accessioni e pertinenze. Il sottotetto del fabbricato, è accessibile tramite una botola collocata in corrispondenza della scala che conduce al piano primo. Si nota la presenza di una cisterna – presumibilmente in eternit – che non è utilizzata e che dovrà essere rimossa, secondo le procedure di legge.

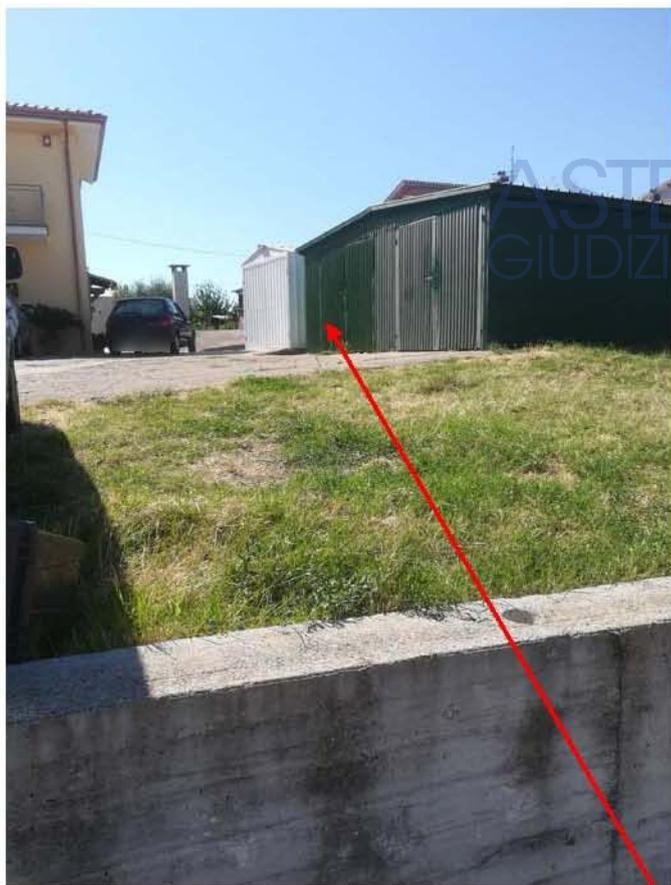
Non ho rilevato la presenza di formalità come sopra richiesto. Segnalo che la realizzazione del box esterno è stato realizzato (intorno agli anni '70), di comune accordo verbale con gli altri comproprietari della particella 637, così da ricavare un posto auto per ogni subalterno. Ad oggi i box presenti sulla particella sono tre.

part. 637 foglio 3, BOX di proprietà di [redacted]

- costruzione di un box metallico esterno, ad uso magazzino/garage (anni '70) , senza autorizzazione urbanistica.

Il box metallico misura (2,70 x 5,50) mt = 15 mq ; altezza massima 2,30 mt e minima 2.10 mt, con copertura inclinata. Dista 9,40 mt dalla strada e 3,00 mt dal confine retrostante.

Ai sensi del Titolo I art.56 comma K del Regolamento Edilizio del Comune di Lanciano , è possibile derogare alle distanze dai confini, previa convenzione scritta tra i confinanti – che dovrà essere registrata nelle forme di legge – e con la piena rispondenza della distanza tra fabbricati.

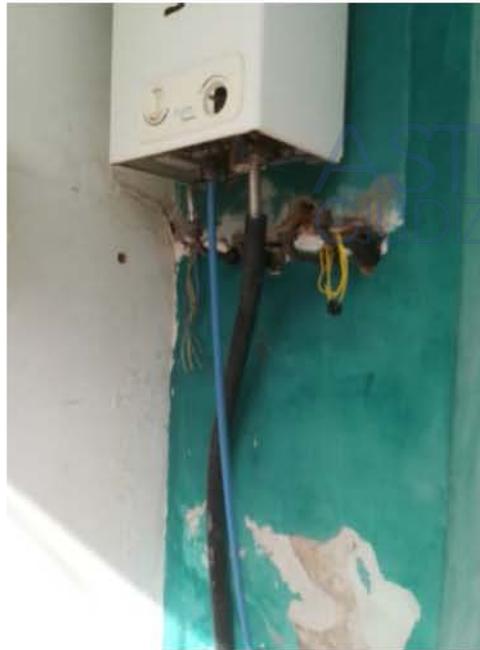
CALDAIA ESTERNA A GAS, modello FONTE.

La caldaia esterna è un modello " Fonte di Beretta " collegata ad una bombola GPL , per la produzione di acqua calda sanitaria.

Gli impianti posti a servizio del fabbricato non sono dotati di alcuna certificazione di idoneità e dovranno essere completamente revisionati .

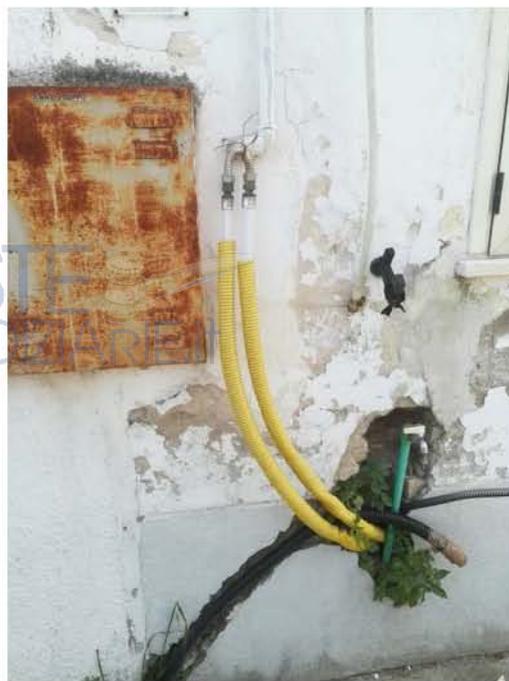
Si evince la presenza di un impianto fotovoltaico sulla falda sud del fabbricato (per la produzione di energia elettrica) , e un solare termico a tubi installato sempre sul balcone sud e collegato ad un bollitore verticale . Il proprietario riferisce che il pannello solare termico con relativo bollitore, è inattivo e necessita di manutenzione . Il fascio di tubi che scende dal tetto, passa sul muro di facciata . L'impianto fotovoltaico consiste di 14 pannelli da 230 W

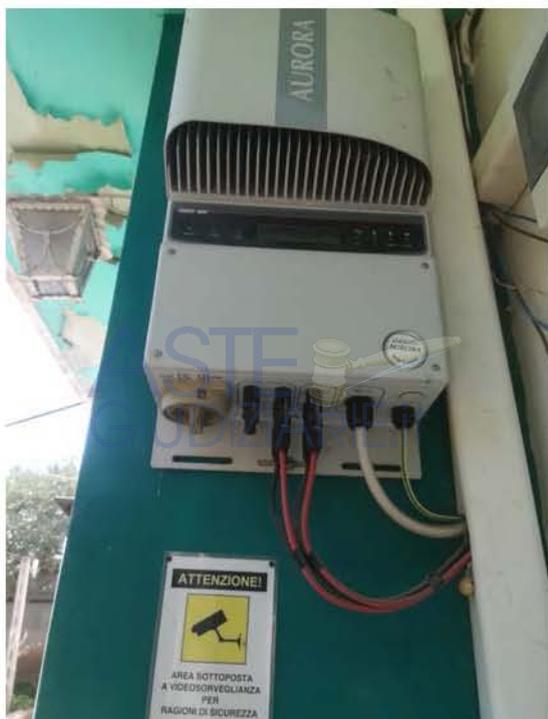
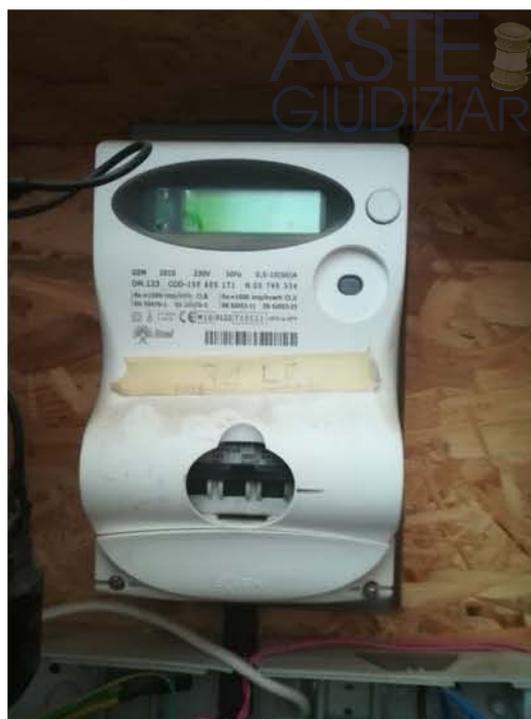
Il contatore elettrico (installato all'interno del fabbricato) è un modello bidirezionale , idoneo per un impianto elettrico attivo, ovvero che produce energia elettrica e la cede, tipico dell'impianto fotovoltaico. Un altro contatore è presente sulla facciata del fabbricato.

INVERTER FOTOVOLTAICO

CONTATORE INTERNO

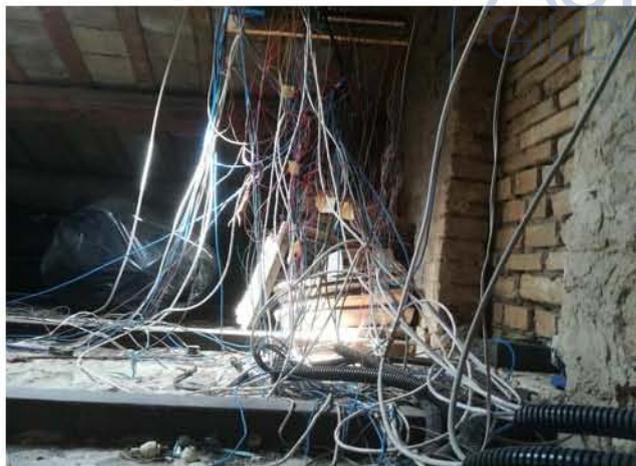
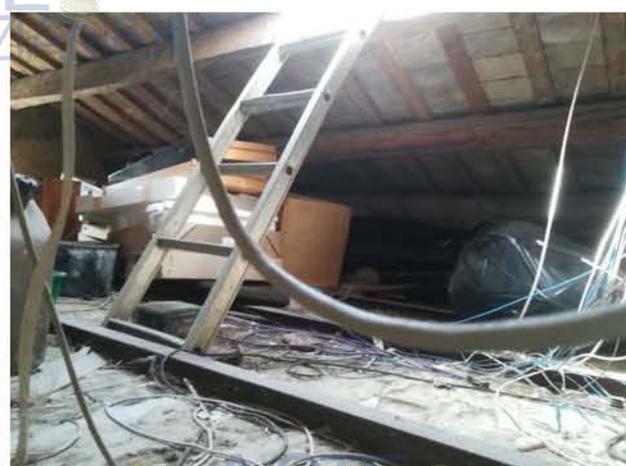
SOTTOTETTO

La situazione dei fili e delle connessioni trovate nel sottotetto, e in tutto il fabbricato ,lasciano comunque capire che l'impianto deve essere mantenuto e verificato.
