# TRIBUNALE ORDINARIO - LARINO

## ESPROPRIAZIONI IMMOBILIARI

**31/2023**

## CONSULENZA ESTIMATIVA GIUDIZIARIA

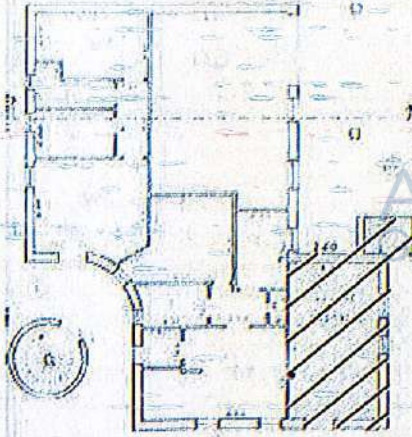
Sono state rilevate le seguenti difformità: Destinazione d'uso attuale di ufficio (categoria catastale A/10) non compatibile per zone del territorio a destinazione agricola, salvo se attinenti alla conduzione di un fondo agricolo. Dal punto di vista urbanistico il cambio di destinazione d'uso non è legittimo. Si riscontrano inoltre modifiche interne per il collegamento tra l'unità immobiliare con un piccolo vano attiguo. (normativa di riferimento: D.P.R. 380/2001 e successivi)

Le difformità sono regolarizzabili mediante: S.C.I.A in sanatoria.  
L'immobile risulta **non conforme, ma regolarizzabile**.

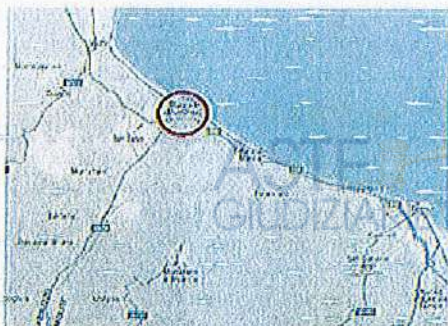
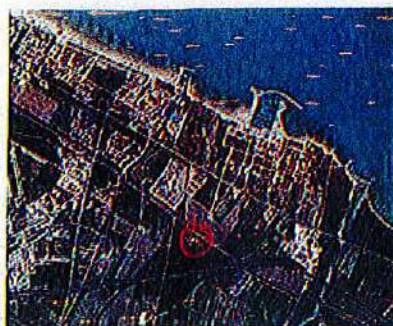
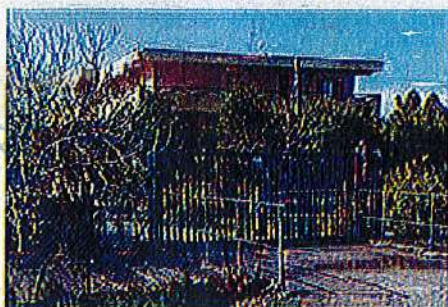
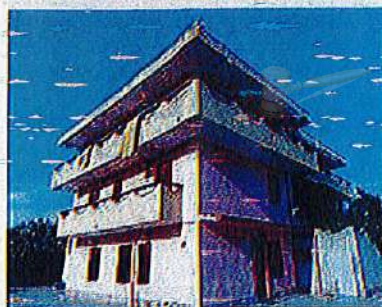
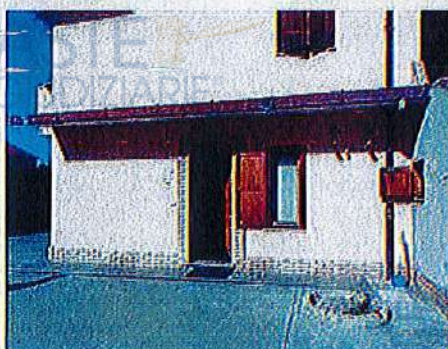
L'unità immobiliare censita in Catasto Urbano al Foglio 2 Particella 80 Subalterno 13 è situata al piano terra, con ingresso autonomo posto sul lato sud-est dell'edificio. Trattasi di un locale adibito ad uso ufficio (categoria catastale A/10). Tuttavia, le indicazioni progettuali facenti riferimento al titolo edilizio rilasciato ne prevedevano la destinazione d'uso di deposito/locale di sgombero. Doveva essere costituito da un unico ambiente dalla forma regolare e da un piccolo vano attiguo e indipendente, ricavato sfruttando la superficie del sotto rampa delle scale che conducono al primo piano. Interventi successivi hanno comportato una modificazione interna dell'unità immobiliare mediante la realizzazione di un varco nella parete perimetrale lato nord e conseguente collegamento col piccolo vano attiguo avanti descritto. Allo stato detto vano risulta inglobato all'unità immobiliare e adibito a locale igienico, dotato di lavabo e wc. L'unità immobiliare presenta pianta rettangolare con due lati esposti ad est e a sud, aventi rispettivamente una finestra per lato, mentre gli altri due lati sono attigui al corpo dell'edificio. A livello di finiture, dotazioni ed accessori, l'unità immobiliare presenta pavimentazione costituita da lastre in ceramica di grande formato, tinta scura; la porta di accesso, gli infissi e gli scuri sono in legno. Sviluppa una superficie lorda di mq. 36,00; l'altezza utile interna è di m.2,80, quella del locale igienico segue l'andamento inclinato della rampa delle scale con quota di metri 1,62 nella parte più bassa e metri 2,66 nella parte più alta. Non dispone di impianto termico, l'illuminazione è fornita da corpi illuminanti a neon sospesi. L'unità immobiliare non è dotata del certificato di agibilità. Non è dato sapere circa la conformità degli impianti non essendo stata fornita al sottoscritto alcuna documentazione a riguardo.

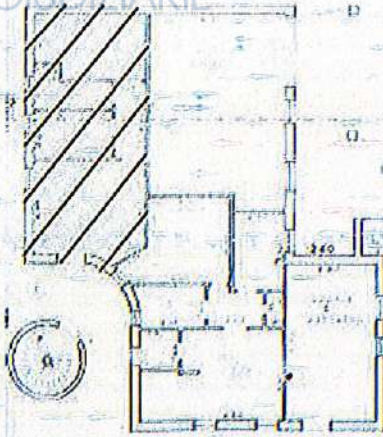
Sono state rilevate le seguenti difformità: stato dei luoghi difforme per intervenute modificazioni interne rispetto al titolo edilizio rilasciato e riduzione della consistenza dimensionale per frazionamento di parte della sua superficie annessa all'unità immobiliare attigua (Foglio 2 Part. 80 Sub.20). (normativa di riferimento: D.P.R. 380/2001 e successivi)  
Le difformità sono regolarizzabili mediante: S.C.I.A. in sanatoria per planimetria difforme e

L'immobile risulta **non conforme, ma regolarizzabile**.

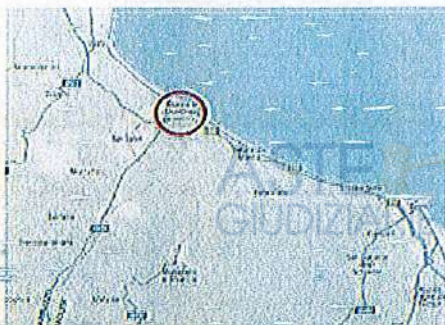
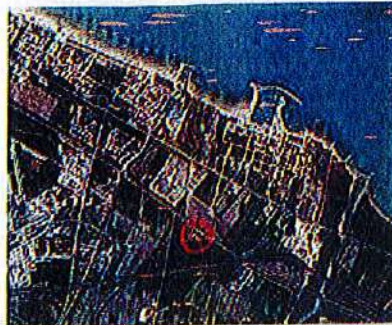
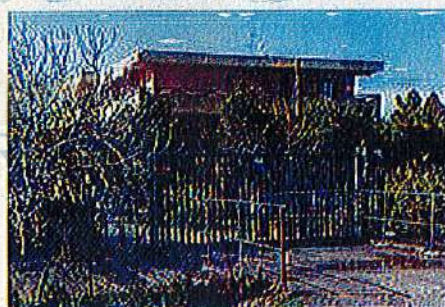
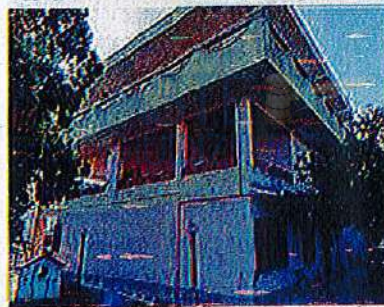
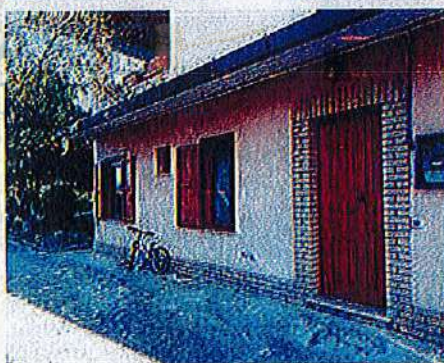
L'unità immobiliare censita in Catasto Urbano al Foglio 2 Particella 80 Subalterno 21 è situata al piano terra, con ingresso autonomo posto sul lato nord-ovest dell'edificio. E' adibita a civile abitazione. La configurazione planimetrica prevede un ingresso a ridosso del quale vi è un piccolo vano cucina, mentre da separato disimpegno si accede ad altra zona comprendente una camera da letto, un bagno ed un ripostiglio. L'unità immobiliare, tuttavia è stata oggetto di interventi successivi che ne hanno mutato l'originaria distribuzione planimetrica. Detti interventi, realizzati senza alcun titolo edilizio, di fatto ne hanno ridotto la sua consistenza in quanto parte della sua superficie è stata annessa all'unità immobiliare attigua (Foglio 2 Particella 80 Subalterno 20). Per tali ragioni i dati catastali in atti non rappresentano lo stato reale dei luoghi né in termini di superficie né in termini di rendita catastale. La configurazione planimetrica non sembra rispettosa della normativa relativa ai requisiti igienico sanitari in termini di superfici minime dei vani e di rapporti tra superfici utili e superfici aeroilluminanti (D.M. 5 luglio 1975). A livello di finiture, dotazioni ed accessori, presenta pavimentazione in ceramica; la porta di ingresso e gli infissi esterni sono in legno, con oscuranti

anch'essi in legno; Il bagno è caratterizzato da pavimentazione in ceramica e pareti rivestite anch'esse con piastrelle ceramiche, dotato di lavabo, wc, bidet e doccia. L'unità immobiliare è dotata dell'impianto termico con caldaia di alimentazione a gas metano e radiatori in ghisa. Con riferimento allo stato dei luoghi attuale, la sua superficie lorda complessiva è di 51,45 mq, l'altezza utile interna di metri 2,80. L'unità immobiliare non è dotata del certificato di agibilità, non dispone dell'attestato di prestazione energetica. Non è dato sapere circa la conformità degli impianti non essendo stata fornita al sottoscritto alcuna documentazione a riguardo.
